MINISTÉRIO DAS OBRAS PÚBLICAS, TRANSPORTES E COMUNICAÇÕES
GABINETE DE PREVENÇÃO E INVESTIGAÇÃO DE ACIDENTES COM AERONAVES
(G.P.I.A.A.)

Incidente: 03/INCID/08 Helicóptero colidiu com cabos eléctricos		Indicativo/Aeronave: CS-HMK	
RELATÓRIO SUMÁRIO DE INCIDENTE			
Local:	Ponte da Barca 41 48 25N, 008 19 44W	Aeronave:	Tipo e Modelo: Kamov 32A11BC Nº de Série: 9901 Ano de fabrico:
Data/Hora: (Todas as horas referidas neste relatório são UTC).	07 de Março 2008 16h10		
Tipo de voo	Operacional (combate a incêndios)		
Origem/destino	Rio Lima		Ops
Pessoas a bordo	Trip. – 2		
Lesões	Nenhumas		
Danos	- O helicóptero não sofreu danos. - Cabos eléctricos partidos		
Tripulação	Comandante Sexo Masculino Idade 56 anos Licença CPL (H) Horas de voo 8 300

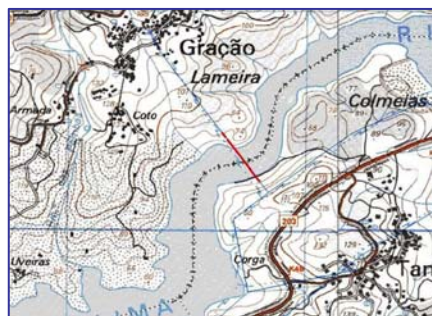
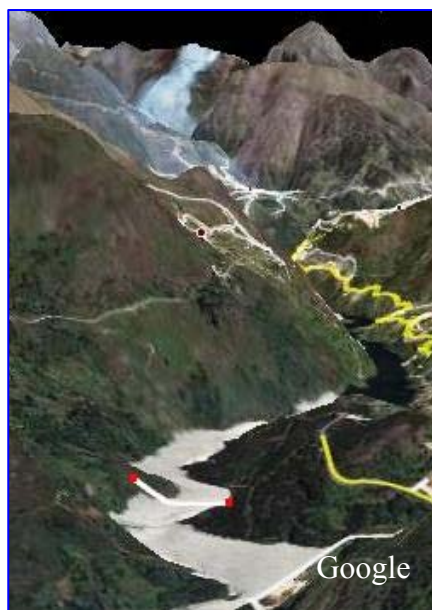
1. Informação factual	<p>1.1. O helicóptero Kamov, matrícula CS-HMK, propriedade da EMA, S.A. participava numa missão de combate a incêndios florestais, na região do Alto Minho em pleno Parque Natural Peneda Gerês. Para o efeito, o helicóptero dispunha de um balde, transportado em carga suspensa, com capacidade de 5000 litros.</p> <p>1.2. As condições meteorológicas eram favoráveis ao voo VFR. A visibilidade era superior a 10 km e o vento soprava com intensidade de 10 Kts.</p> <p>1.3. O planeamento da missão previa a utilização da albufeira de Touvedo, localizada no rio Lima próximo de Ponte da Barca, para efectuar as operações de enchimento do balde.</p> <p>1.4. A tripulação sobrevoou a albufeira para verificação do local e, não tendo detectado a presença de obstáculos nos sectores de aproximação/descolagem, prosseguiu com a aproximação à superfície da água onde efectuou o enchimento do balde até à sua capacidade máxima.</p>

<p>1.5. Durante a fase de descolagem, sobre a albufeira, a tripulação detectou a presença de três cabos eléctricos muito próximo do helicóptero e decidiu prosseguir sem efectuar qualquer tipo de manobra evasiva ou procedimento de emergência. Os cabos de amarração do balde acabaram por embater nos três cabos eléctricos, partindo-os. A tripulação manteve o controlo do helicóptero sem problemas adicionais.</p> <p><u>1.6. Os condutores eléctricos:</u></p> <ul style="list-style-type: none">▪ Eram pertença da EDP e faziam parte da Linha de Média Tensão, 15 kV que alimenta o posto de transformação AVV 005, localizado na freguesia de S. Jorge, Lugar de Gração, Arcos de Valdevez;▪ Atravessavam a albufeira e estavam suspensos a 10 metros de altura em relação á superfície da água formando um vão de 273 m de comprimento.▪ Estavam fixos a dois postes de fixação. Um dos postes encontrava-se a 36 metros (m) da margem esquerda e o outro a 102 m da margem direita.▪ Eram de alumínio reforçado interiormente por um cabo de aço de 8,16 mm, tinham 40mm de espessura e apresentavam uma resistência de tracção máxima de 1235 daN por condutor.▪ Apresentavam cor cinzenta e não estavam balizados. <p>1.7. A instalação desta linha eléctrica é anterior à construção da barragem de Touvedo.</p>

3. Conclusão	<p>3.1 Causa do incidente: O helicóptero colidiu com os cabos eléctricos porque a tripulação não detectou atempadamente a sua presença.</p> <p>3.2 Causas contributivas: Pouco contraste dos cabos eléctricos com o meio ambiente. Falta de balizagem dos cabos eléctricos.</p>

4. Recomendações	<p>4.1 Ao INAC: No âmbito das disposições da CIA 10/03 recomenda-se ao INAC que desenvolva, junto da EDP, as acções tidas por conveniente no sentido de:</p> <p><i>“A linha de média tensão que alimenta o Posto de transformação AVV 005 na freguesia de S. Jorge, Lugar de Gração, Arcos de Valdevez ser caracterizada e sinalizada como obstáculo à navegação aérea”.</i></p>
Data e assinatura	<p>18 / 04 / 2008 (Data)</p> <p>O Investigador Responsável
