RELATÓRIO FINAL DE INCIDENTE

KAMOV KA-32

CS-HMN

RELATÓRIO FINAL Nº 02/INCID/2008

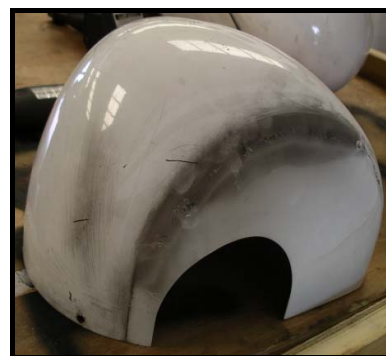
Figura Nº 2

Numa primeira observação notaram-se marcas de fuligem generalizadas e a falta de tinta numa zona da carenagem do motor do guincho (*figura nº 2*), provocada por uma fonte de calor que incidiu sobre essa superfície.

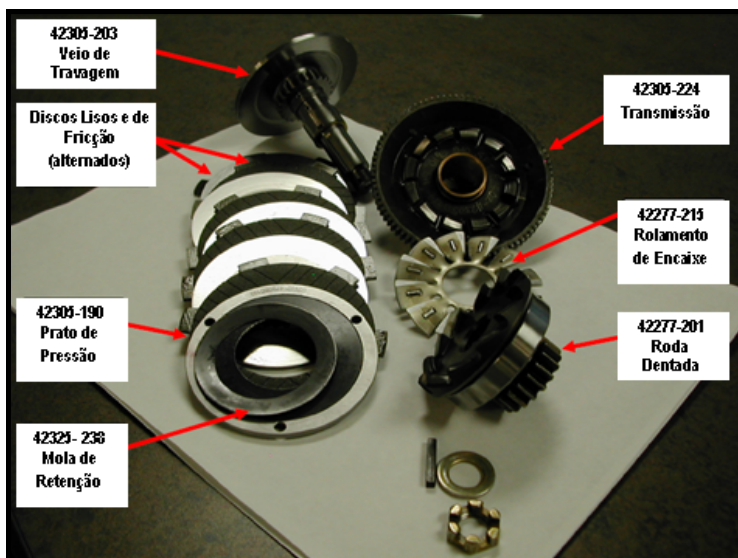
Figura Nº 3

O conjunto de travagem 42325-200 é constituído pelas partes representadas na figura nº 3 (ao lado), a qual servirá para ilustrar e permitir uma melhor compreensão dos factos referidos nas alíneas seguintes.

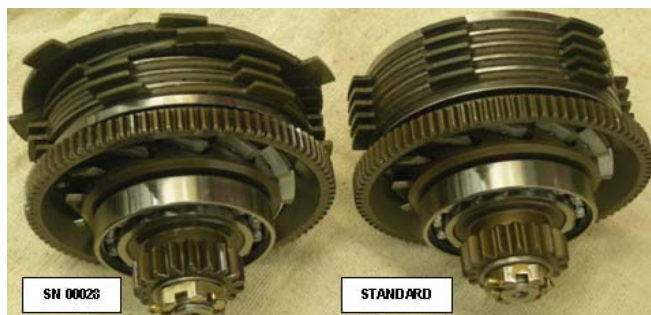
Figura Nº 3

◀ 1º - Dois discos de fricção encontravam-se soltos e fora da posição. Depois de manipulados e pressionados, encaixaram nas respectivas posições.

2º - Diversos componentes do mecanismo de travagem apresentavam uma coloração indicativa de terem sido expostos a temperaturas superiores a 550°F. ▶

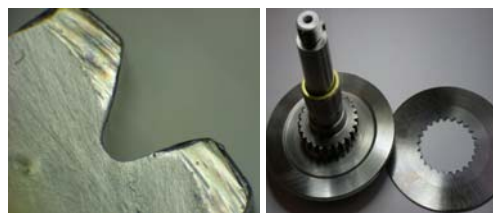
Figura Nº 4

◀ 3º - Os dentes do veio de travagem (42305-203) apresentavam-se danificados. A roda dentada (42277-201) apresentava dois dentes partidos, separados por um intervalo de quatro dentes, sinal de ter sido sujeita a mais que uma acção de sobrecarga.

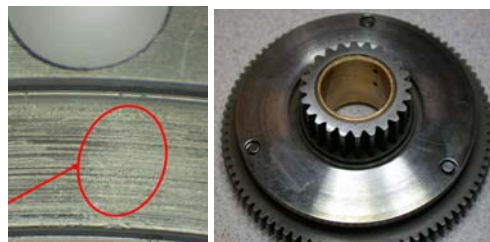
Figura Nº 6

4º - Foram encontrados sinais de abrasão na superfície do prato (42305-190) que contacta com a transmissão (42305-224), os quais só poderiam ter sido causados por perda de elasticidade da mola retentora (42325-228) quando sujeita a uma força superior a 2810lb. Detectados indícios localizados de corrosão na superfície do prato, por baixo dos três olhais dos pinos.

Mesmo assim, considerando que a fricção dos pinos de suporte do prato de pressão (42305-190) na tampa da transmissão (42305-224), provocou um aumento de temperatura considerável, o fabricante recomendou a substituição do conjunto de travagem (42325-200) por modelo compatível, mais recente (44301-200), capaz de suportar o mesmo trabalho com menor aumento de temperatura, por terem sido suprimidos os pinos por novo sistema de retenção, constituído por três esferas.

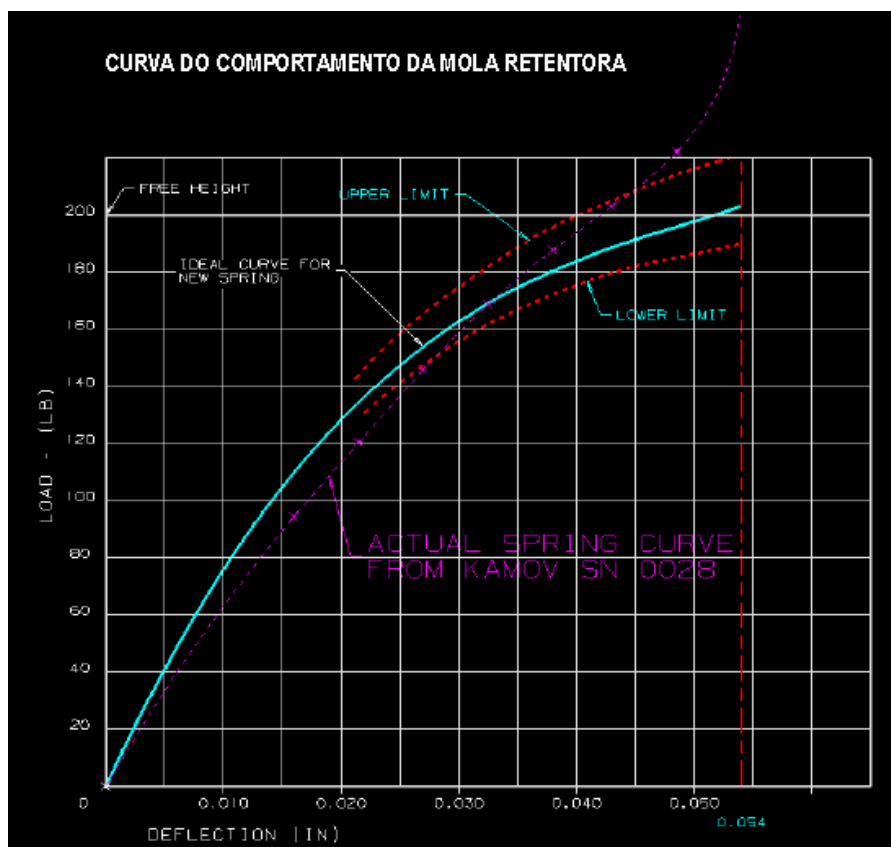
Figura Nº 8

1º Uma alteração do comportamento da mola retentora (42325-238), devido a operação continuada a altas temperaturas, levando à redução da sua elasticidade (figura nº 8);

- 2º Essa perda de elasticidade da mola retentora permitiu que os discos de pressão deslizassem entre si, provocando um aumento considerável da temperatura, a qual fez dilatar os pinos de suporte do prato (42305-190), que foram friccionando na tampa da transmissão (42305-224) e aumentando a temperatura, reduzindo ainda mais a capacidade elástica da mola;
