MINISTÉRIO DAS OBRAS PÚBLICAS, TRANSPORTES E COMUNICAÇÕES
GABINETE DE PREVENÇÃO E INVESTIGAÇÃO DE ACIDENTES COM AERONAVES
GPIAA

RELATÓRIO FINAL DE INCIDENTE DE TRÁFEGO AÉREO

BHP-1914 - BLEU-83

Boeing B-767 - Boeing KC-135

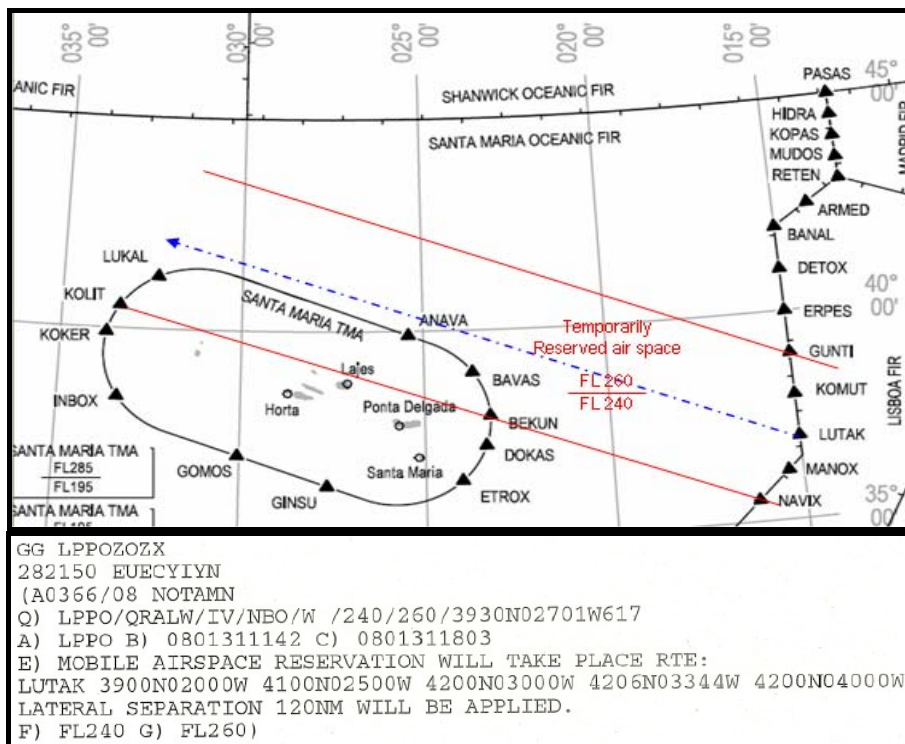
Figura Nº 1

No dia 31 de Janeiro de 2008 decorriam operações de reabastecimento de aeronaves militares em voo, na zona a nordeste do arquipélago dos Açores, tendo sido reservado um corredor com 240NM de largura, entre os níveis de voo 240FL e 260FL, ao longo da rota definida pelos pontos LUTAK – N39°00' W020°00' – N41°00' W025°00' – N42°00' W030°00' – N42°06' W033°44' – N42°00' W040°00', entre as 11:42 e as 18:03 (NOTAM AO366/08 – figura nº 1).

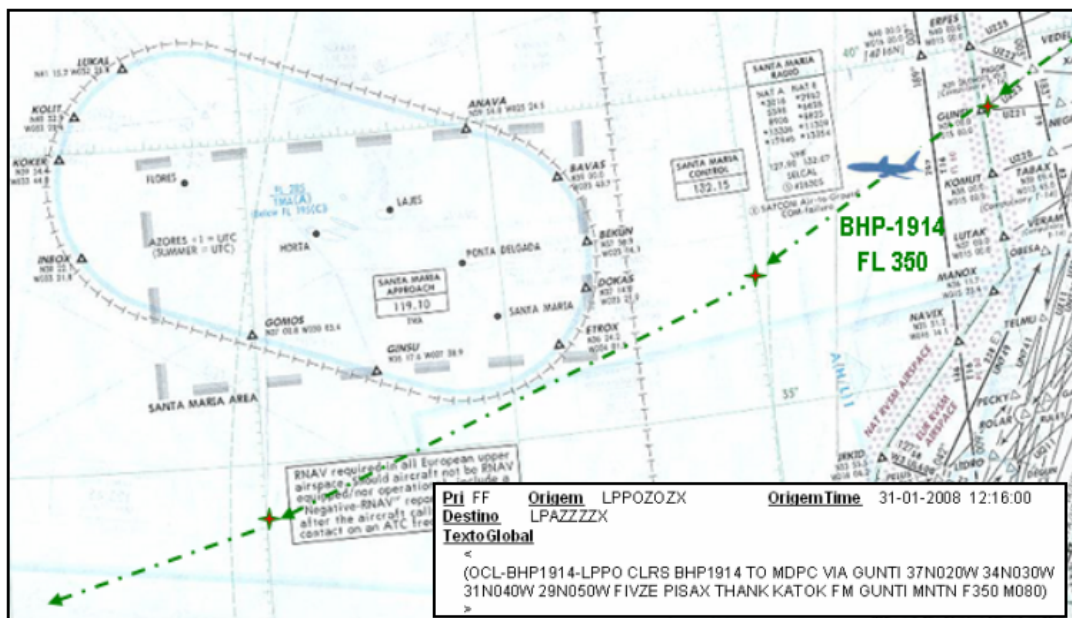
Figura Nº 3

O voo BHP-1914, do operador Suíço **BELAIR AIRLINES, AG**, proveniente de Zurich (LSZH) com destino a Punta Cana (MDPC), tinha sido autorizado a sobrevoar a OCA de Sta Maria, mantendo o nível de voo 350FL, do ponto GUNTI até FIVZE, via N37°00' W020°00' – N34°00' W030°00' – N31°00' W040°00' – N29°00' W050°00' (figura nº 3).

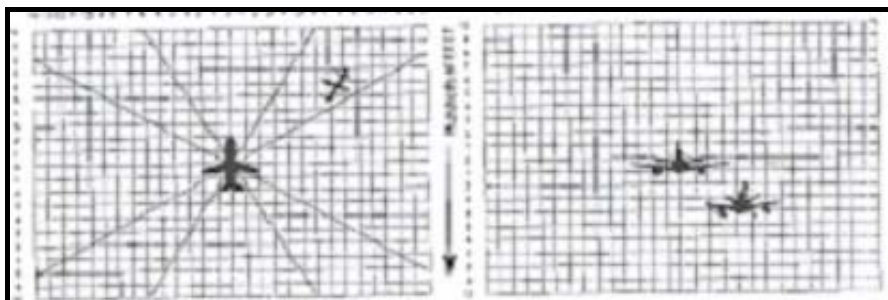
Figura Nº 4

De acordo com a informação prestada pelo BHP-1914, às 13:29 as duas aeronaves cruzaram a uma distância horizontal de 1NM e vertical de 1000' (figura nº 4).

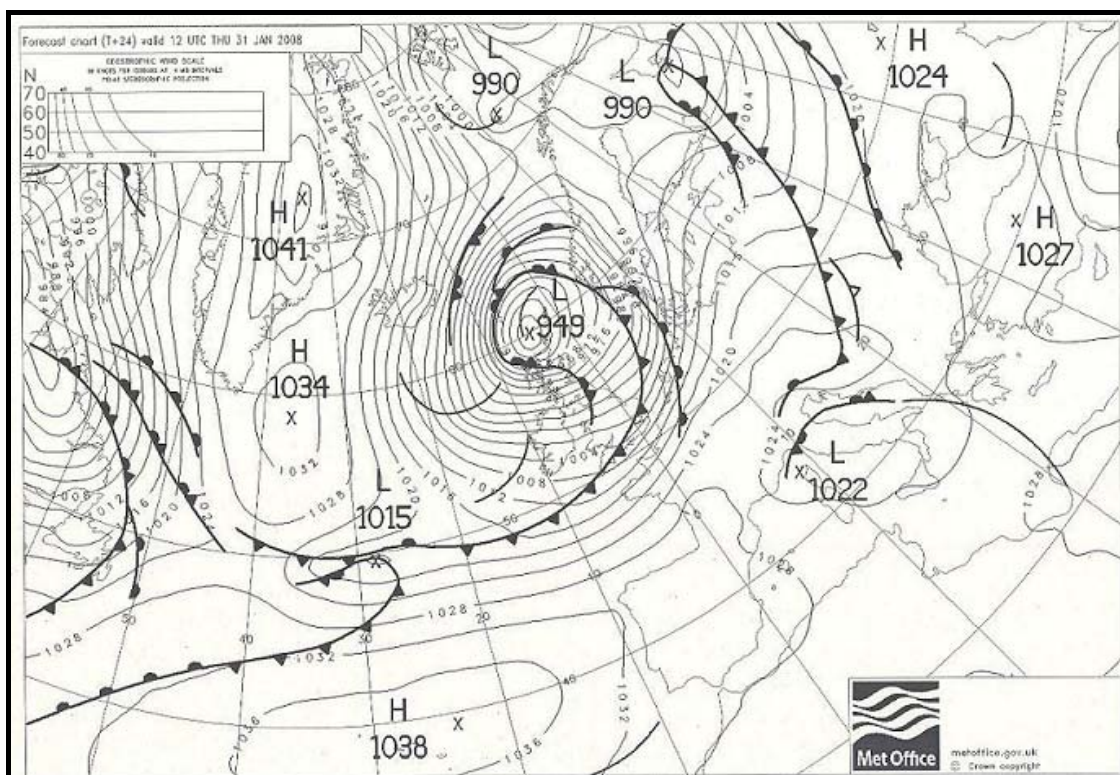
Figura Nº 5

A norte desta área, a situação era condicionada por uma baixa pressão muito cavada, centrada sobre as ilhas britânicas, com formação de nuvens de desenvolvimento vertical e existência de correntes fortes de oeste, com turbulência moderada a forte (*figura nº 5*).

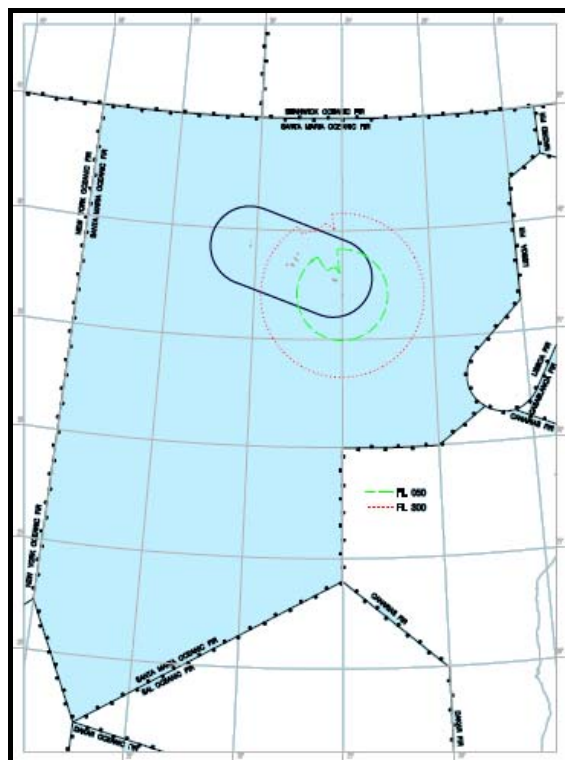
Figura Nº 6

A FIR Oceânica de Sta Maria abrange uma vasta área do Oceano Atlântico (*figura nº 6*), compreendida entre os paralelos 45N (fronteira Norte) e 17N (fronteira Sul) e os meridianos 14W (fronteira Leste) e 40W (fronteira Oeste).

A cobertura radar era limitada ao máximo de 250NM de raio (*círculo encarnado*) a nível de voo 300FL, reduzida para altitudes inferiores (*círculo verde a 050FL*).

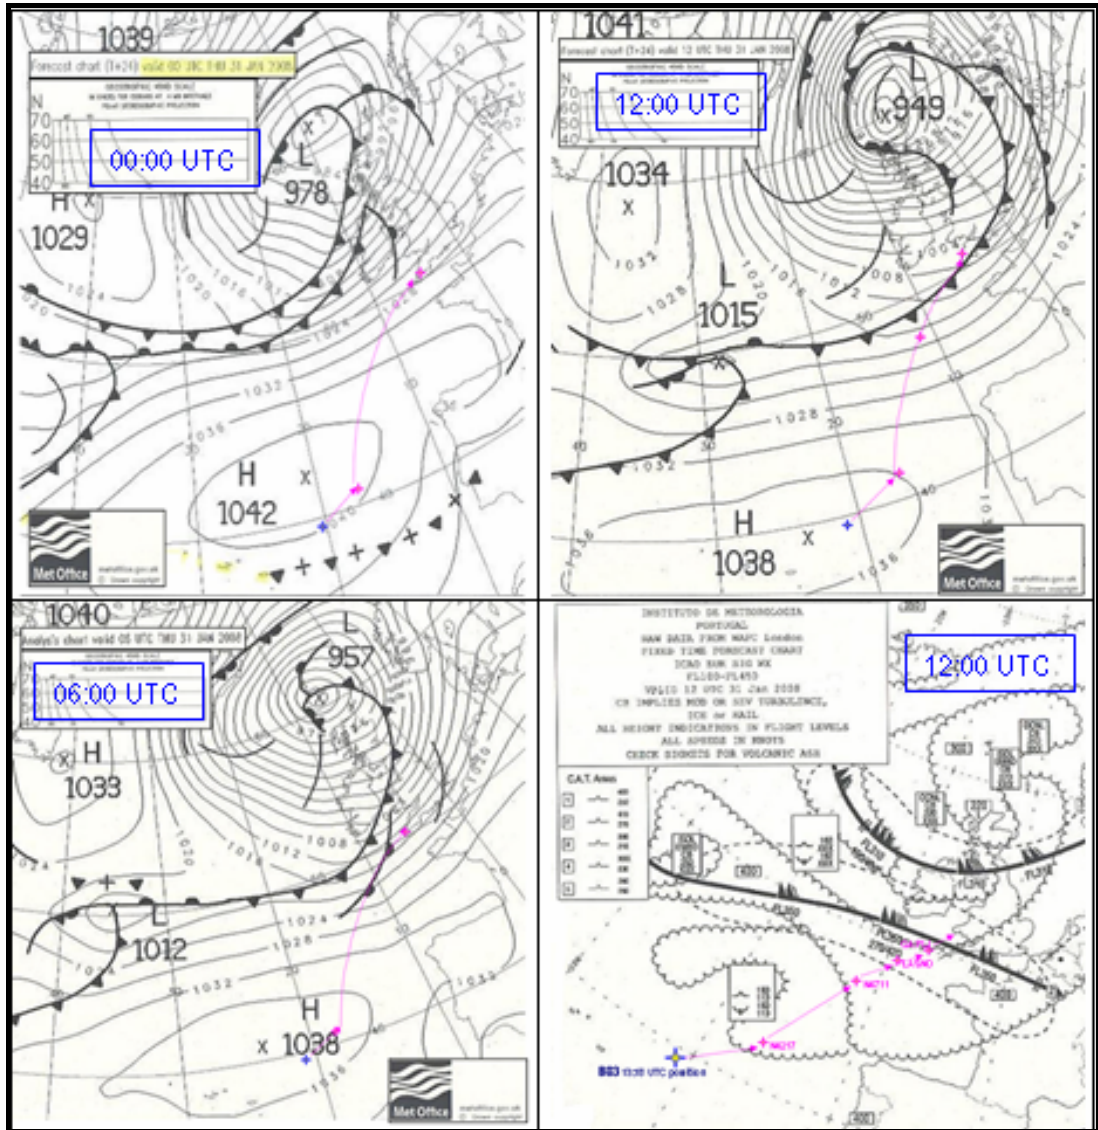
Figura Nº 8

Devido às condições atmosféricas, que entretanto se haviam agravado (*figura nº 8*), existentes na rota prevista para o regresso à base, o BLEU-83 optou pela rota alternativa e regressar ao ponto de entrada na FIR de Sta Maria (LUTAK), prosseguindo para o destino a partir desse ponto, ao longo das rotas normais de tráfego.

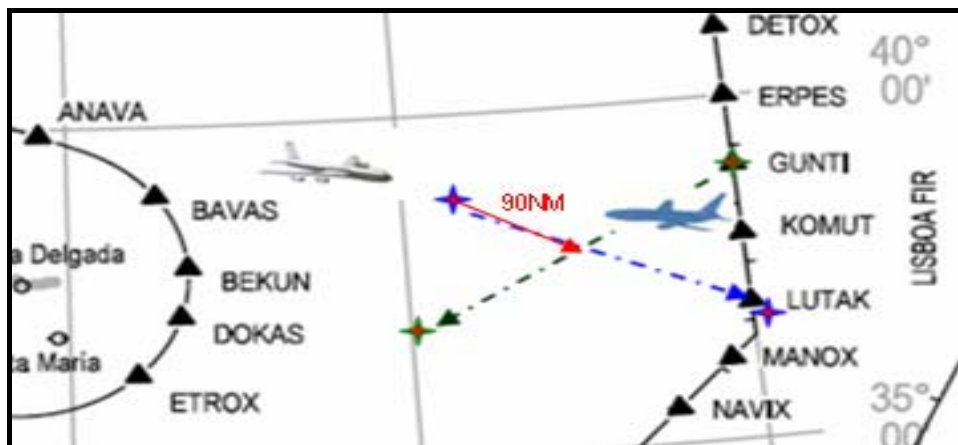
Figura Nº 9

Quando o BLEU-83 contactou pela primeira vez Sta Maria, encontrava-se a cerca de 90NM (12') do ponto de intercepção.

Quando o operador de comunicações conseguiu esclarecer a posição e intenções do BLEU-83 e contactar o controlador de serviço, já as aeronaves se encontravam na zona de “alerta” (TA).

Quando, finalmente, foi dada a instrução para mudança de nível de voo, já ambas as aeronaves haviam respondido às respectivas instruções do TCAS (RA) e estavam de regresso aos níveis assinalados.
