MINISTÉRIO DAS OBRAS PÚBLICAS, TRANSPORTES E COMUNICAÇÕES
GABINETE DE PREVENÇÃO E INVESTIGAÇÃO DE ACIDENTES COM AERONAVES
GPIAA

RELATÓRIO SUMÁRIO DE INCIDENTE COM AERONAVE

Data/hora: 28-01-2008 @ 13:55 UTC	Proc. nº: 01 / SUM / 08
Operadores: Aerocondor + Leávia	Tipo de Incid.: Perda Separação
Id. das aeronaves: Cessna 172 CS-ASU + Cessna 152 CS-AVC	
Local: Aeródromo de Cascais (LPCS)	
Tipo de voos: Treino + Instrução	Fase do voo / Operação: Circuito de pista
Ocupantes: 1 + 2 Tripulantes	0 Pax Lesões: Nil
Danos nas Aeronaves: Nil

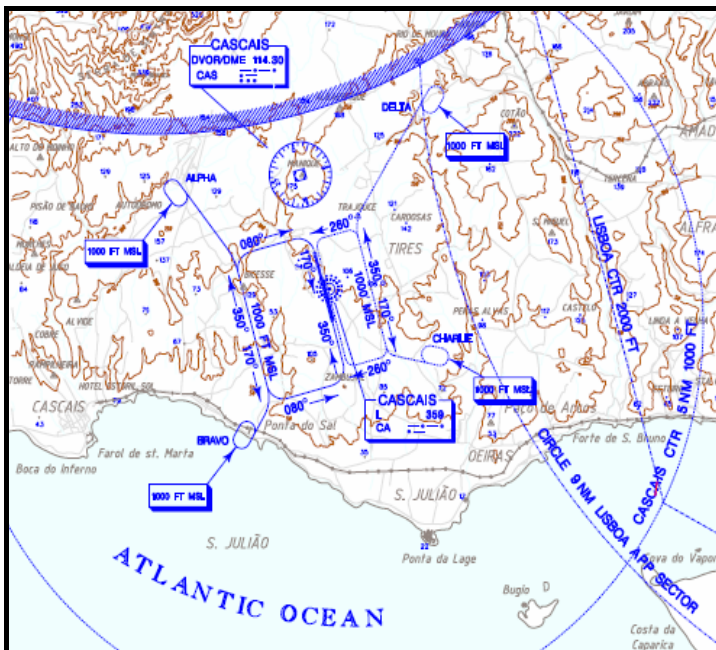
Figura Nº 1

- O Aeródromo Municipal de Cascais é servido por uma pista asfaltada, com 1190m X 30m, orientada na direcção 17 / 35 e a uma altitude de 326'.
- Para facilitar o ordenamento do tráfego de aeródromo e separar aviões e helicópteros, foram criados circuitos diferenciados, circulando os helicópteros pelo lado nascente e os aviões pelo lado poente (*figura nº 1*).

- No dia da ocorrência, o circuito em uso, para aviões, era o circuito do lado poente.
- Nesse sentido, as aeronaves que descolavam na pista 35, voltavam à esquerda para a perna de vento cruzado, ao atingir a altitude de 1000'
