MINISTÉRIO DAS OBRAS PÚBLICAS, TRANSPORTES E COMUNICAÇÕES
GABINETE DE PREVENÇÃO E INVESTIGAÇÃO DE ACIDENTES COM AERONAVES
GPIAA

INVESTIGAÇÃO SUMÁRIA DE INCIDENTE COM AERONAVE

Data/hora: 14 de Outubro de 2009 @ 11:35 horas locais	Proc. nº: 15 / SUM / 09	
Operador: EMA – Empresa de Meios Aéreos, SA.	Tipo de Incid.: ENVI	
Id. da aeronave: Eurocopter AS-350 B3, CS-HMI, MSN 4261, ANO 2005, MTOM 2 250 KG		
Local: Pedreira Mendes Peixoto – Marecos – Penafiel		
Tipo de voo: TA	Fase do voo / Operação: Descolagem	
Ocupantes: 1 Tripulante	- Pax	Lesões: Não houve lesões
Danos a terceiros: Três cabos eléctricos de média tensão seccionados.

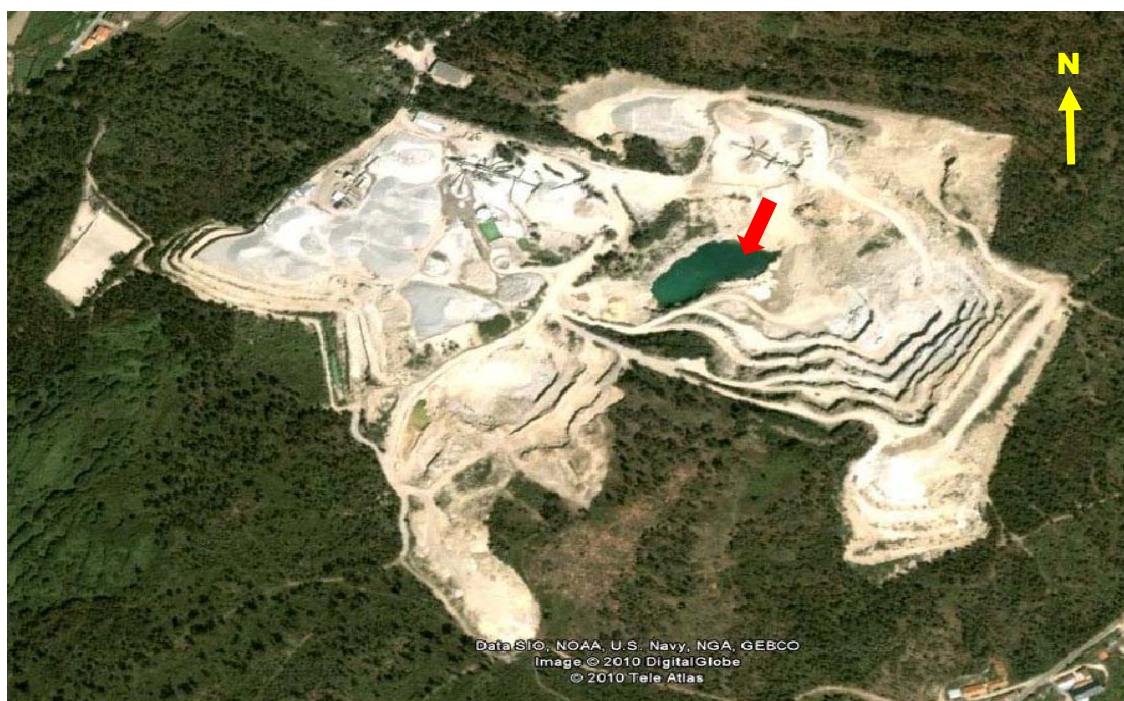
Fig. 3 – Pedreira Mendes Peixoto, com o local de enchimento assinalado com a seta vermelha.

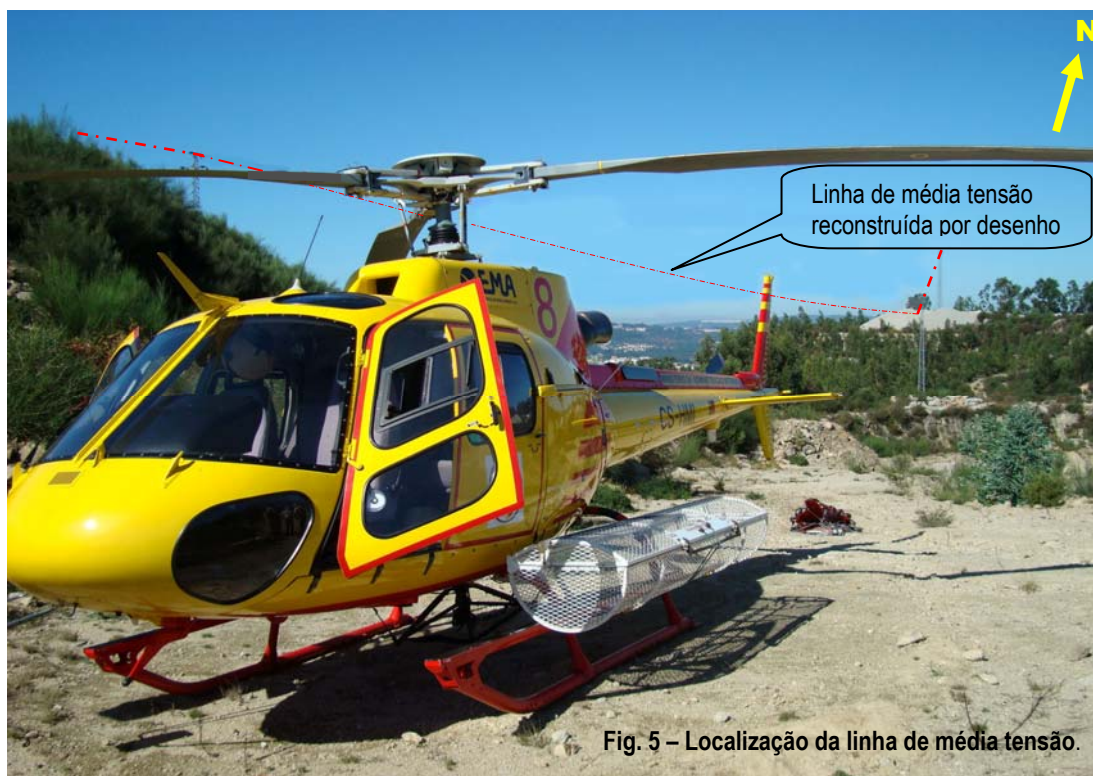
Fig. 5 - Localização da linha de média tensão.

No local havia cabos eléctricos, a cerca de 30 metros de altura do solo, que se estendiam paralelamente à rota do helicóptero e para oeste (de forma perpendicular) conforme se pode observar na figura nº 5.

Nestas circunstâncias, o piloto terá focalizado a sua atenção no primeiro poste, decidindo prosseguir com a descolagem e subida colateralmente à linha eléctrica, e não se apercebeu dos cabos eléctricos que ligavam o poste mais próximo de si a um outro que se encontrava do lado esquerdo (em condições de difícil visualização) e que se apresentavam de forma perpendicular em relação à rota do helicóptero.

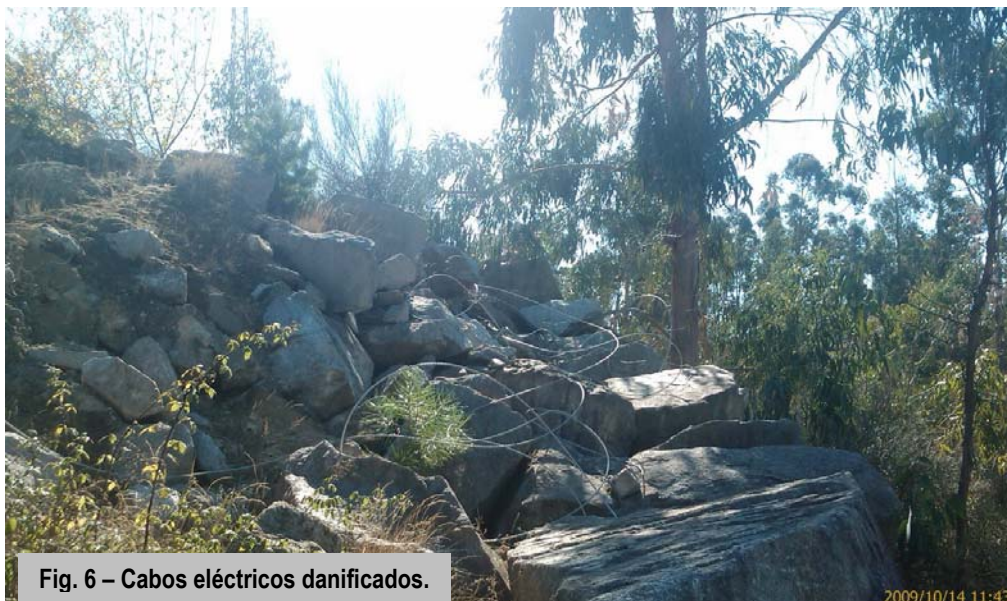
Os danos a terceiros circunscreveram-se ao seccionamento dos cabos de média tensão (fig. 6), o que provocou o corte de abastecimento eléctrico nas populações próximas.

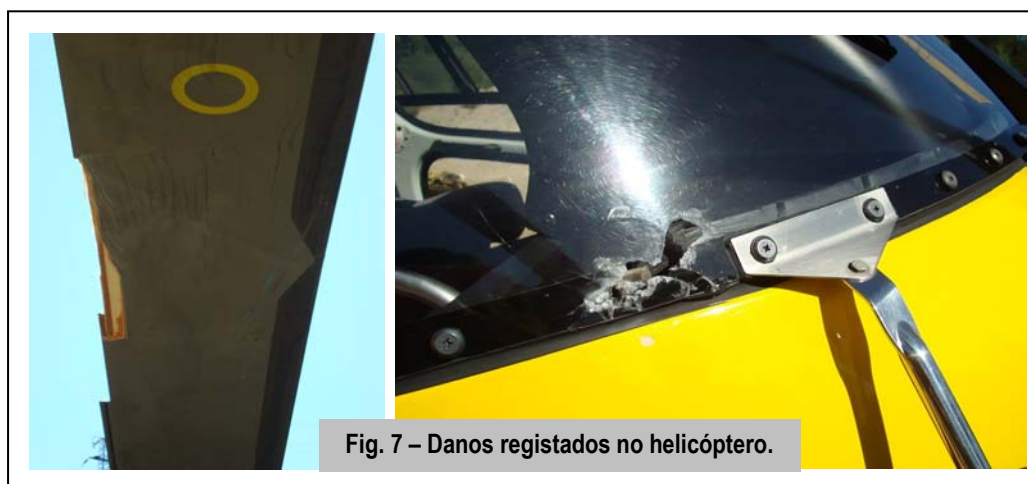
O CS-HMI sofreu danos nas pás do rotor principal e no vidro do cockpit quebrado por um cabo de electricidade projectado por efeito de chicote (fig. 7).
