RELATÓRIO FINAL DE ACIDENTE

COLOMBAN MC-15

F-PYNN

RELATÓRIO FINAL DE ACIDENTE Nº 38/ACCID/2009

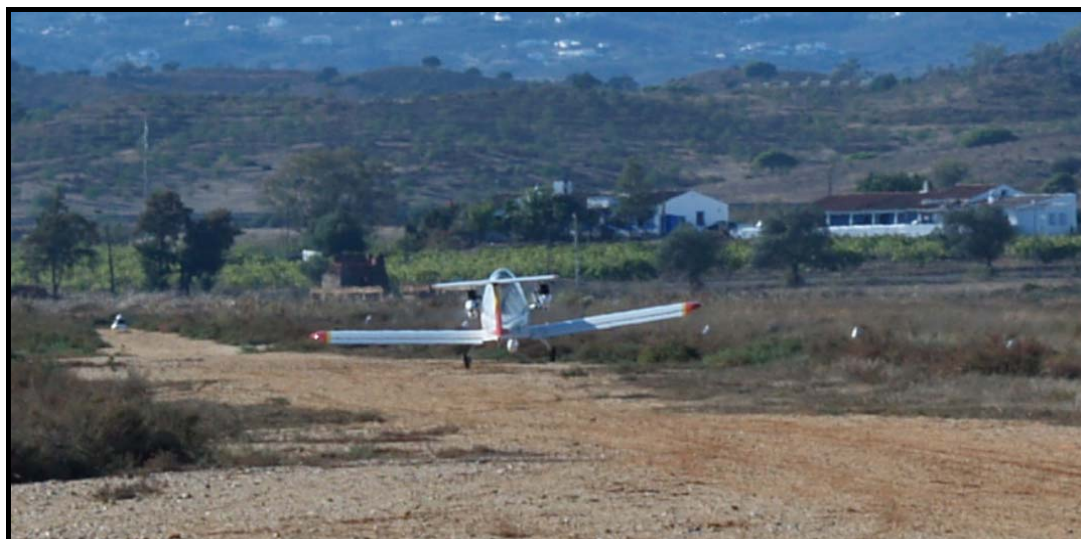
Figura Nº 1

A aceleração pareceu ser relativamente lenta e a aeronave elevou-se no ar ao fim de $\pm 400\text{m}$, sensivelmente a meio da pista, iniciando uma fuga para a direita, apontando aproximadamente a 330° (*figura nº 1*).

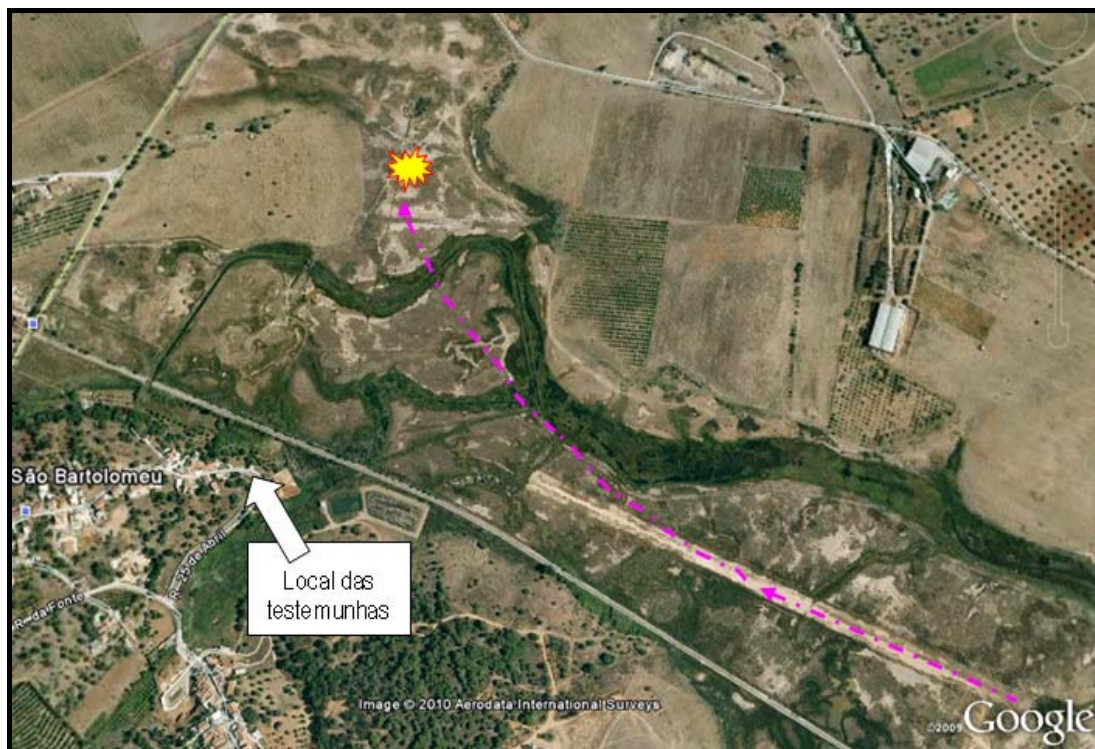
Figura Nº 2

Continuou a voar por cerca de 700m (*figura nº 2*), mantendo uma razão de subida aparentemente reduzida ($\pm 300\text{ft/m}$) e sem aumentar significativamente a velocidade.

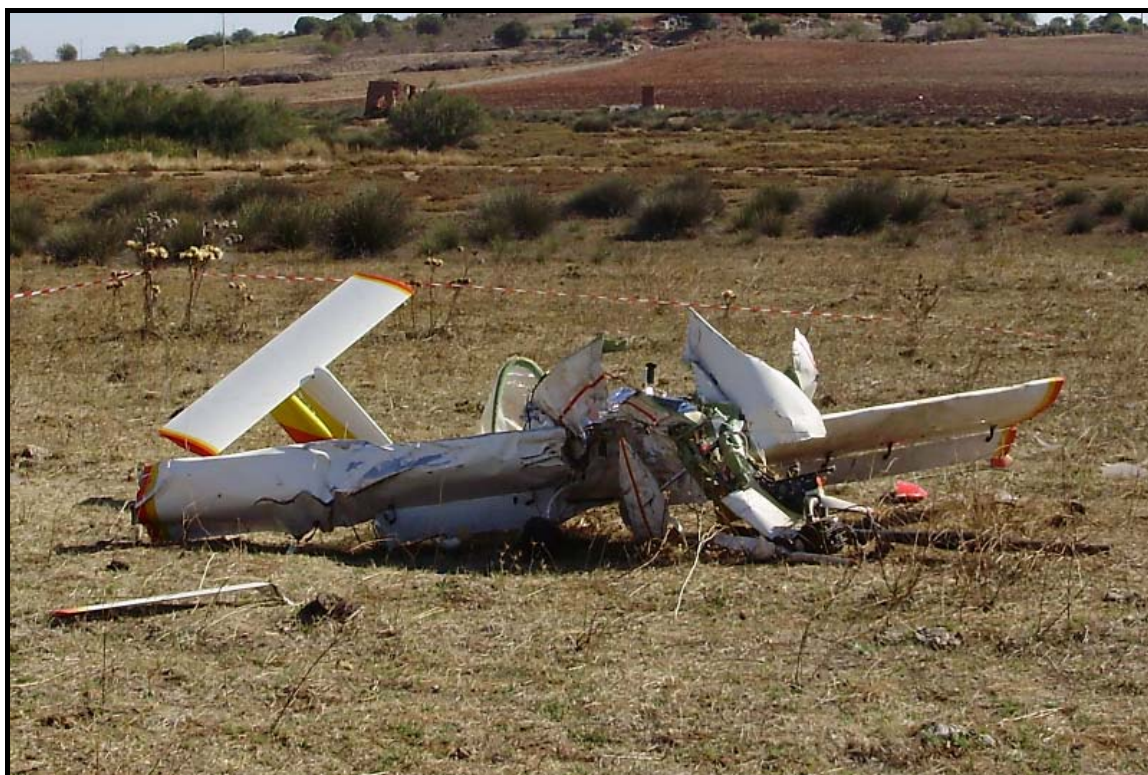
Figura Nº 4

A aeronave ficou destruída (*figura nº 4*).

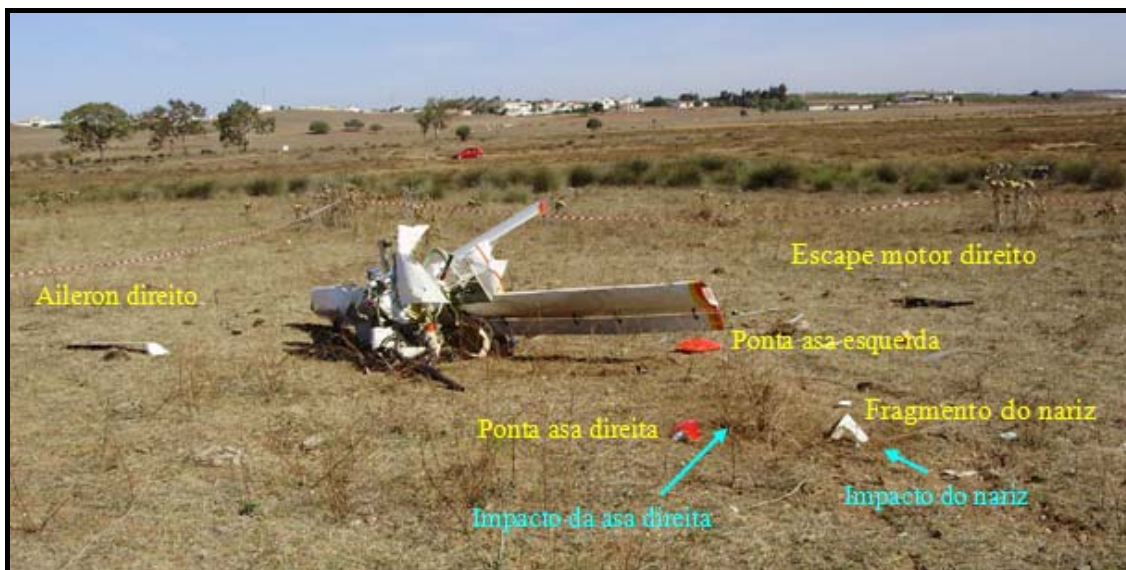
Figura Nº 7

Os destroços encontravam-se concentrados num pequeno perímetro de menos de 5 metros de raio, com as componentes principais ligadas entre si e apenas alguns pedaços menores separados (*figura nº 7*). A asa esquerda, parte posterior da fuselagem, empenagem e trem principal de aterragem sofreram danos ligeiros. A cabina de pilotagem ficou destruída, a asa direita sofreu deslocação da sua raiz e enfolamento a meio da sua superfície, com separação do respectivo aileron. Toda a zona anterior da fuselagem (nariz do avião) se encontrava destruída até ao plano das longarinas principais das asas, com o trem de nariz e suportes dos motores arrancados.

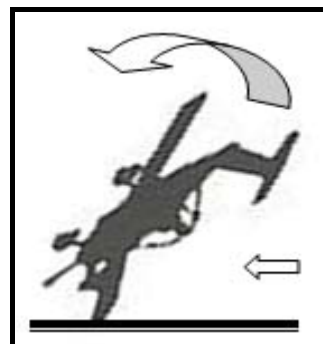
Figura Nº 8

O primeiro impacto deu-se numa atitude de nariz em baixo, inclinado sobre a asa direita e numa posição invertida em relação ao progresso do voo, sendo a asa direita a absorver a grande força do impacto, no sentido da longarina principal, a qual entrou pela fuselagem dentro, contribuindo para a destruição da cabina, que entretanto colidia com o solo (*figura nº 8*). Essa destruição causou a fractura dos apoios dos motores e do trem de nariz.

Quer fosse provocada pela paragem do motor direito, quer fosse proveniente de uma acção deliberada do piloto ao cortar o motor esquerdo (por engano?), houve uma entrada em perda da aeronave, com indução para uma auto-rotação (*spin ou vrille*), conforme foi relatado pelas testemunhas oculares situadas em S. Bartolomeu, com o avião a meter o nariz em baixo e rodar de modo a colidir com o solo na posição indicada em 1.12 (*figura nº 8*).

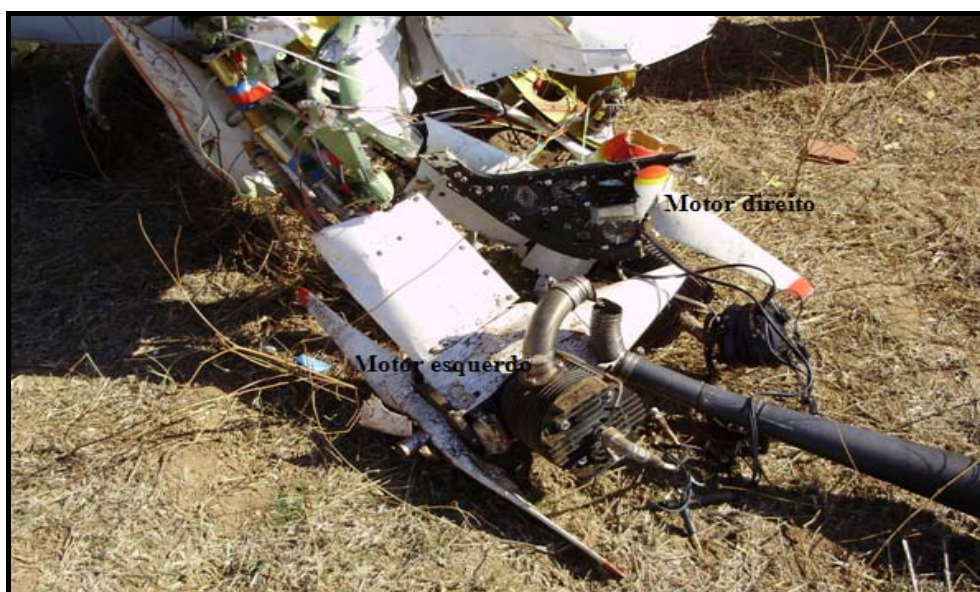
Figura Nº 9

Os motores não apresentavam danos significativos e os hélices encontravam-se inteiros, tendo sofrido apenas algumas rachadelas das pás e fractura das cúpulas (*figura nº 9*).

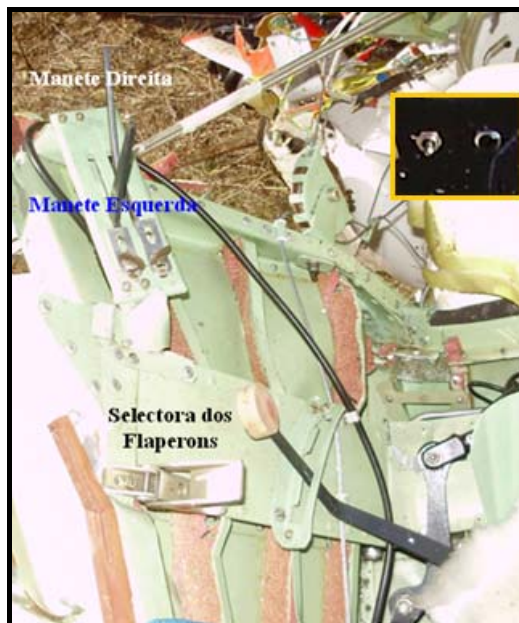
Figura Nº 10

A alavanca de selecção dos “flaperons” (figura nº 10) estava colocada na primeira posição, posição de descolagem (12°).

As alavancas de comando da potência dos motores encontravam-se nas posições extremas:

- a esquerda totalmente reduzida e
- a direita toda à frente.

Os interruptores da ignição dos motores encontravam-se em:

- “OFF”, o esquerdo e
- “ON”, o direito.

As selecções encontradas no cockpit, ignição em “OFF” e manete toda recuada, levam a suspeitar da ocorrência de uma paragem do motor esquerdo, ainda com o motor direito a funcionar, o que terá induzido o piloto a executar os procedimentos de corte do referido motor esquerdo.

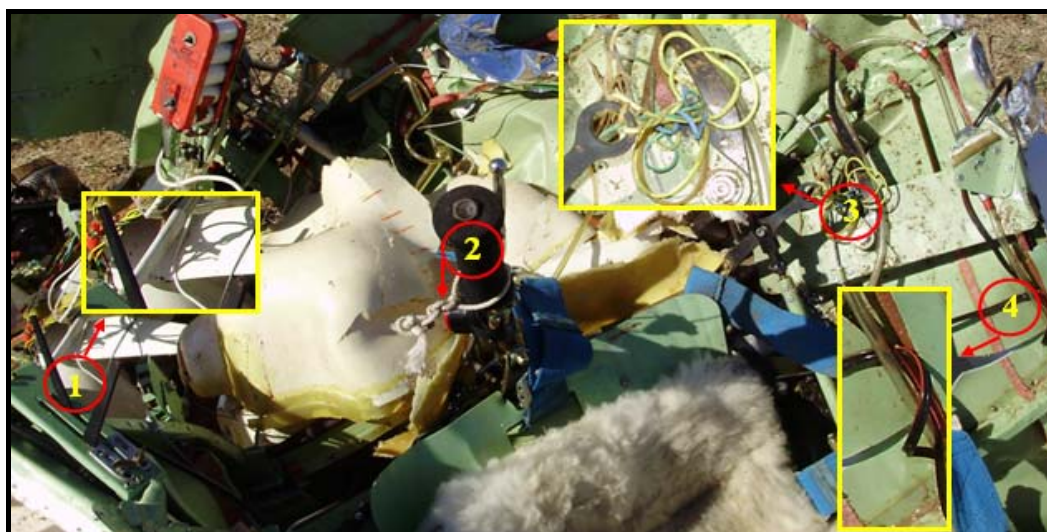
Figura Nº 11

Embora o estado de destruição da parte anterior da aeronave fosse muito significativo, alguns pormenores revelavam falta de exigência e amadorismo, com utilização de materiais e processos pouco *ortodoxos* (figura nº 11).

De salientar a falta de terminais (bolas) identificativos das alavancas de potência dos motores (1), a corda de arranque dos motores pendurada no manche (2), a confusão de elásticos no sistema de compensação do leme de profundidade (3) e a maneira de instalar e fixar os condutores eléctricos (4).

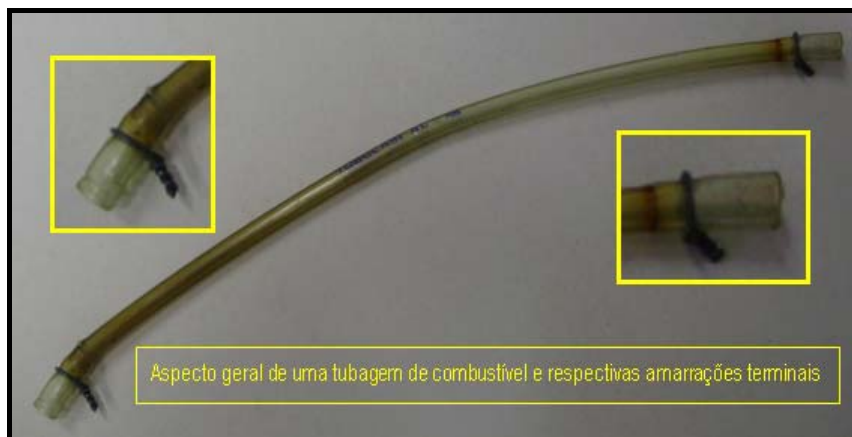
Figura Nº 12

O mesmo se poderia aplicar à forma como as instalações do sistema de combustível eram conseguidas, não só no que diz respeito ao estado de endurecimento dos materiais, como ao remate das conexões

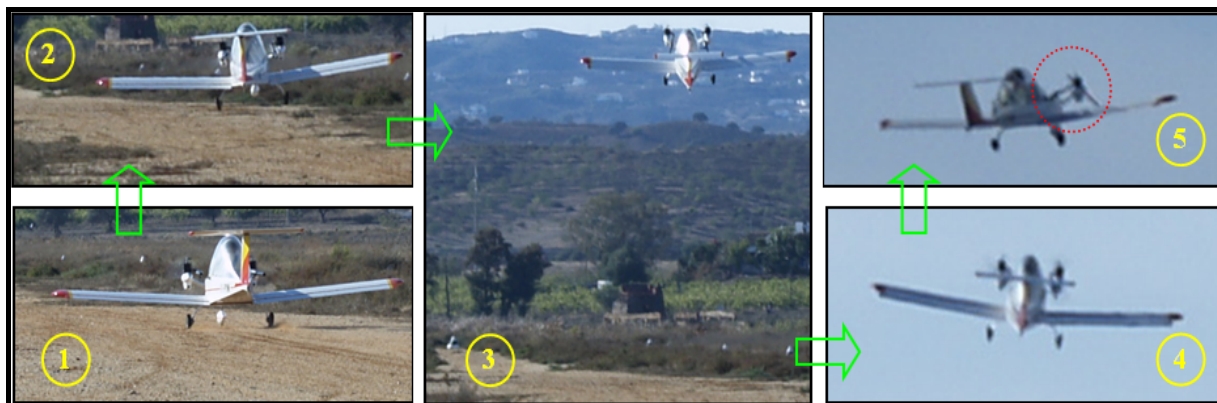
Figura N° 13

Nessas fotografias confirma-se a selecção dos “flaperons” para a posição de descolagem e a sua manutenção nessa posição até ao fim, pois que assim foram encontrados após o acidente. De acordo com os procedimentos normais recomendados, os mesmos deveriam ser recolhidos para a posição de cruzeiro (3º) acima de 50m e 110km/h.

Logo que a aeronave sai do chão é notório o desvio para a direita (*imagens 2 e 3 da figura nº 13*), contrariamente ao que seria de esperar, uma vez que o vento soprava forte da esquerda e o avião teria a tendência para aproar para o lado do vento.

A determinada altura, parece identificar-se a paragem do motor direito (*imagem 5 da figura nº 13*), o que contrasta com a posição dos comandos dos motores na cabina de pilotagem.

Este aparente comportamento deficiente do motor direito poderá ter levado, por razões que não foi possível determinar com precisão, à sua paragem total, como é sugerido pela imagem 5 da figura nº 13.

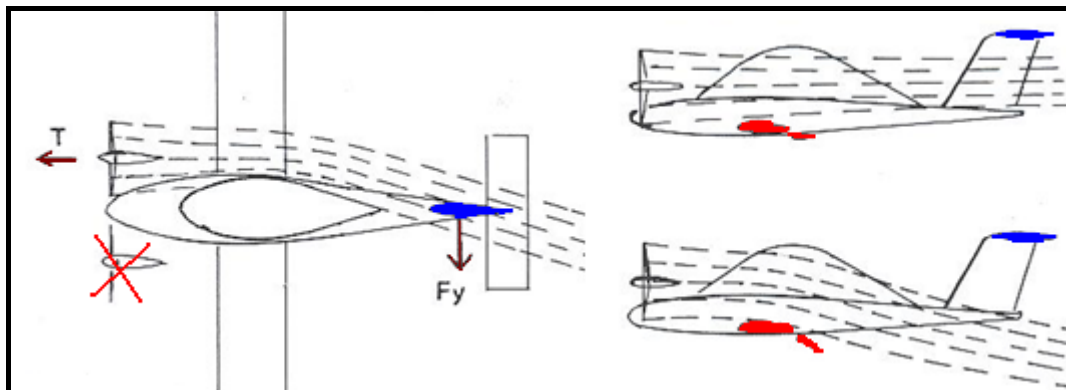
Figura Nº 14

Estas características de voo devem-se, em grande parte à geometria da aeronave, a qual permite um escoamento laminar quase perfeito e, em configuração de *cruzeiro*, uma incidência do fluxo na empenagem vertical, sem interferir com a empenagem horizontal, situada mais acima. Já na configuração de descolagem o fluxo é dirigido para baixo e deixa de incidir na empenagem vertical (*figura nº 14*).
