RELATÓRIO FINAL DE ACIDENTE

HB -TUM

Local: Aeródromo da Covilhã (LPCV)

RELATÓRIO FINAL Nº 37/ACCID/09

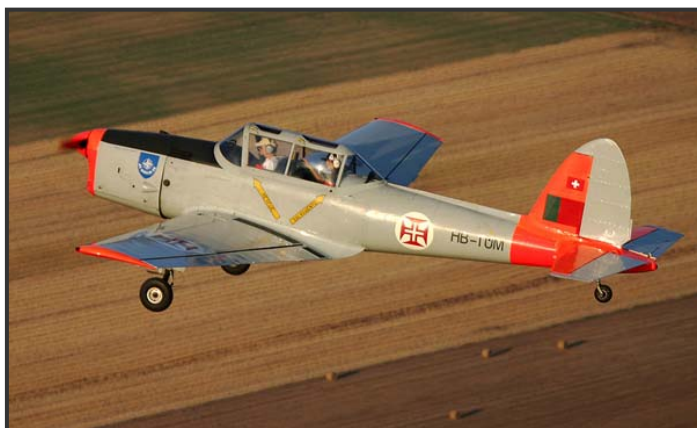
Figura Nº 1. Foto da aeronave

A aeronave sofreu um elevado grau de destruição. Contudo, a cabine de pilotagem resistiu bem ao impacto com o solo.

A aeronave ficou destruída.

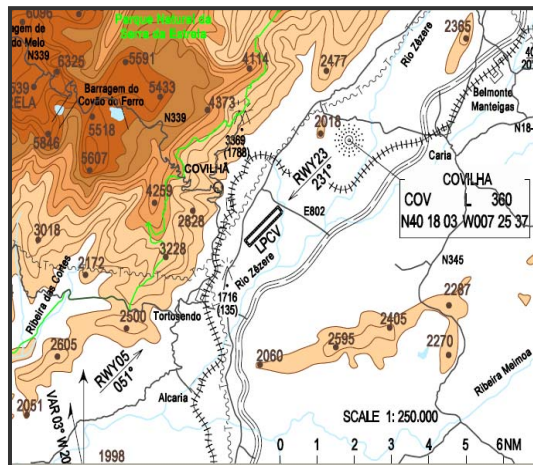
Figura Nº 2. Carta de aproximação visual.

Restrições locais: “ ...Superfície de transição a Oeste da pista nas proximidades da pista 24, perfurada com árvores de grande porte...”.

O acidente deu-se próximo da cabeceira da pista 24, num local referenciado no AIP de Portugal pela presença de árvores de grande porte.

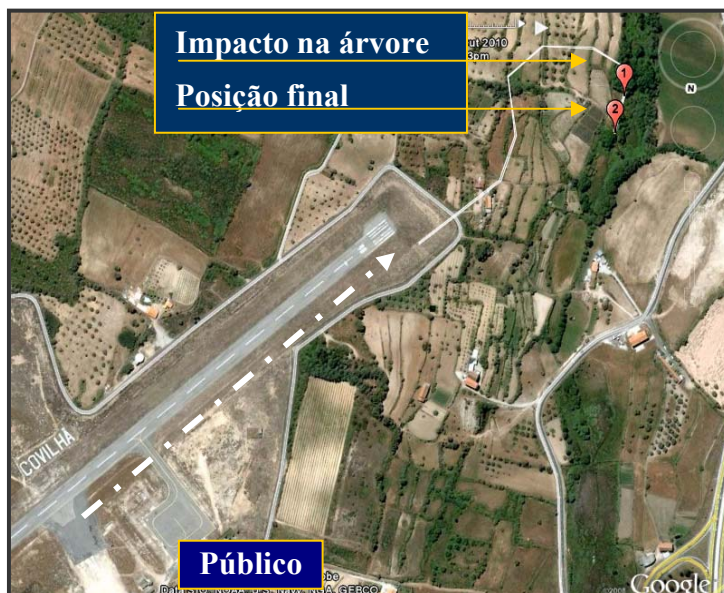
Figura. Nº 3. Pormenor do local do acidente.

O primeiro impacto da aeronave deu-se na copa de um eucalipto, onde largou a asa direita. O segundo impacto deu-se, a cerca de 100 metros mais à frente, num local onde havia arbustos que amorteceram a queda.

A aeronave encontrava-se inclinada sobre o lado direito e orientada a 150°, em sentido contrário ao do movimento.

O primeiro impacto da aeronave deu-se na copa de um eucalipto onde deixou a asa direita. Como consequência deste embate a aeronave perdeu muita energia traduzida na diminuição da velocidade de rotação e translação.

O segundo impacto deu-se a baixa velocidade, com a parte dianteira do grupo moto-propulsor. O cubo do hélice embateu numa árvore e fez de ponto de aplicação por onde a aeronave rodou, em sentido contrário ao dos ponteiros do relógio, imobilizando-se em sentido contrário ao do movimento. No local havia arbustos que amorteceram a queda o que contribuiu de forma significativa para a sobrevivência dos dois ocupantes da aeronave.

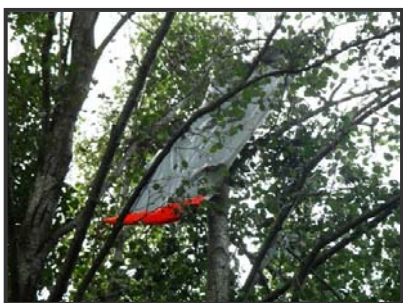
Figura Nº 4.

A asa direita foi arrancada pela raiz e a asa esquerda desprendeceu-se (ligeiramente) dos pontos de fixação.

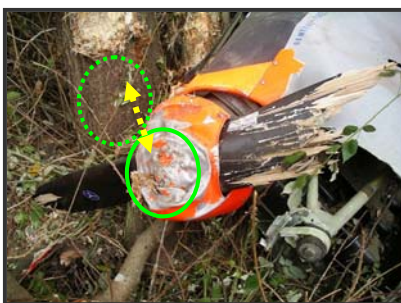
Figura Nº 5.

As pás do hélice apresentavam-se partidas e com marcas de movimento (fig. nº 5). O cubo do hélice embateu frontalmente numa árvore, servindo de ponto de aplicação por onde a aeronave rodou, cerca de 180°, em sentido contrário à rotação dos ponteiros do relógio.

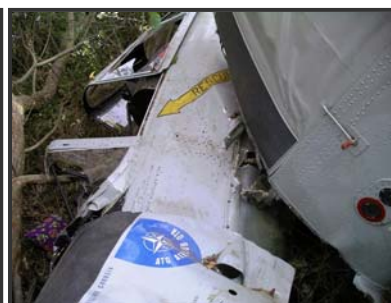
Figura Nº 6.

O cone de cauda fracturou pelas duas extremidades e separou-se do resto da estrutura.
