RELATÓRIO FINAL DE ACIDENTE

PA34 – 220 SENECA

OO-TML

RELATÓRIO FINAL Nº 35/ACCID/2009

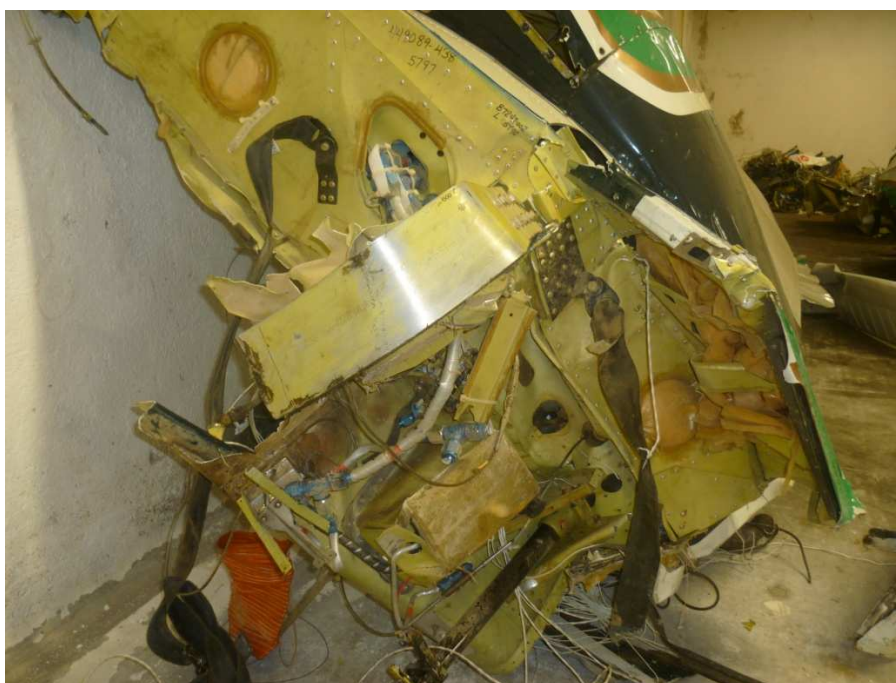
Fig. 1 – Estado de deformação da longarina principal da asa direita junto à raiz.

Uma outra constatação imediata diz respeito ao diferente estado de deformação da longarina principal de cada uma das asas junto à raiz, i.e., na secção de fixação à zona central da fuselagem. De facto, a longarina da asa direita apresenta um estado de elevada deformação localizada nesta região, conforme se pode observar na Fig. 1. A deformação deste componente ocorreu, claramente, no plano vertical perpendicular à asa, resultando de um esforço de flexão actuante neste plano e no sentido descendente, i.e., do extradorso para o intradorso.

Perante esta observação, levantou-se a hipótese de este esforço de flexão poder ter ocorrido em voo, o que, a acontecer, poderia ter origem em dois cenários distintos: em resultado de uma sobrecarga associada a uma manobra ou devido a uma falha estrutural provocada por fadiga do material. De modo a averiguar a validade desta última hipótese, decidiu-se efectuar uma análise aprofundada da superfície de fractura

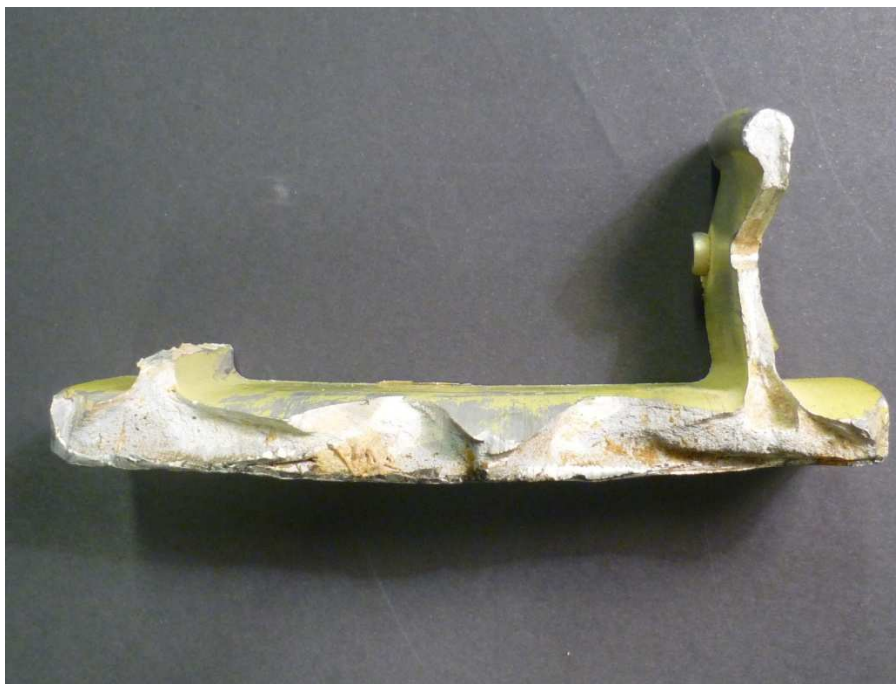
Fig. 2 – Superfície de fractura da longarina principal da asa.

da longarina através da utilização de um microscópio óptico. A Fig.2 apresenta a imagem geral da superfície de fractura, enquanto a Fig.3, dividida em 8 partes, analisa, com maior detalhe, toda a extensão desta superfície. Através da observação destas imagens, não se conseguiu detectar quaisquer indícios de danos provocados por mecanismos de fadiga, os quais, habitualmente, e para este tipo de material, apresentam zonas claras de propagação da(s) fenda(s), com origem num local de nucleação, dando origem a marcas de deformação plástica cíclica (estrias) reveladoras do fenómeno. Ao invés, a superfície de fractura da longarina da asa tem uma morfologia idêntica em toda a sua secção transversal, sendo visíveis marcas de forte deformação plástica que resultaram, muito provavelmente, da aplicação de uma carga acima do valor limite admissível pelo material.

Outro aspecto importante relativo a este componente diz respeito à presença de vestígios de terra e palha incrustados na superfície de fractura, como se pode facilmente ver nas imagens da Fig. 3. Para além disso, a Fig. 4 permite constatar que uma das mesas (banzos) da longarina apresenta marcas de raspagem alinhadas paralelamente entre si. Estes dois factos, demonstram que a raiz da asa terá sido o ponto de impacto com o solo, podendo isso ter contribuído para o elevado esforço de flexão aí verificado.

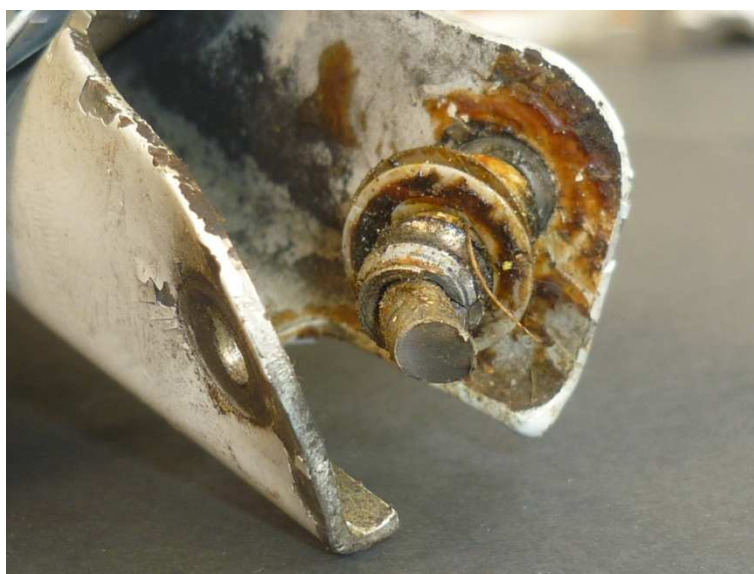
Fig. 10 – Superfície de fractura de um dos pinos de articulação do flap da asa esquerda.

De facto, o nível de esforços a que este componente esteve sujeito durante alguma fase do voo foi bastante significativo, como comprovam a generalidade das fracturas observadas nos pinos de articulação, sendo evidente que estas apresentam uma morfologia tipicamente associada a uma falha por esforços de corte, tal como visível na Fig. 10. Aliás, o efeito deste mesmo tipo de esforços foi também encontrado em todos os pontos de fixação das articulações, os quais são feitos com recurso a rebites. Das imagens da Fig. 11, observa-se que a chapa na vizinhança dos rebites está rasgada e apresenta uma deformação fora do plano, o que corrobora a hipótese do flap ter sido arrancado da asa devido a um esforço súbito e de grande intensidade. Por outro lado, nas várias observações efectuadas a este componente, não foram detectadas quaisquer evidências de mecanismos de deformação plástica cíclica devido a fadiga.

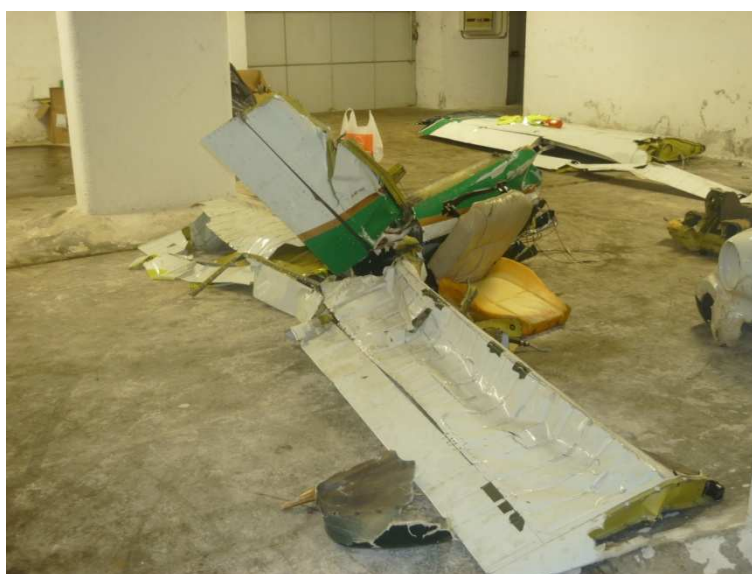
Fig. 16 - Estado geral de deformação da cauda da aeronave (leme de profundidade, leme de direcção e estabilizador vertical).

duas partes principais da cauda terem sido encontradas acopladas entre si no local do acidente, o conjunto encontrava-se, porém, destacado da restante aeronave, em virtude de uma fractura generalizada na secção do cone de cauda.

Começando pelo leme de profundidade, a primeira constatação evidente resultante da observação directa dos destroços da aeronave prende-se com o elevado estado de deformação generalizada deste componente, conforme se poderá avaliar através da imagem da Fig. 16. Efectivamente, o revestimento metálico desta superfície evidencia uma forte deformação no sentido descendente (i.e., do extradorso para o intradorso) em torno da longarina principal, tal como se vê na Fig. 17. Não nos parece plausível que este tipo de deformação tenha ocorrido em virtude de qualquer impacto desta superfície com o solo, até porque são escassas as marcas de sujidade ou a presença de elementos do terreno que apoiassem esta hipótese. Ao invés, o tipo de deformação do revestimento aponta para um carregamento uniformemente distribuído ao longo da envergadura da superfície horizontal, muito provavelmente devido a um elevado esforço aerodinâmico de aplicação súbita. O facto da deformação ter ocorrido de cima para baixo, faz crer que o movimento que esteve na sua origem se desenvolvesse no sentido oposto, i.e., de baixo para cima. Note-se que o tipo de estrutura interna do leme de profundidade é bastante simples, com poucos elementos de reforço, pelo que a aplicação de um factor de carga elevado poderá induzir uma forte deformação neste componente devido à sua rigidez limitada em condições de solicitação mecânica para além do ponto de projecto.

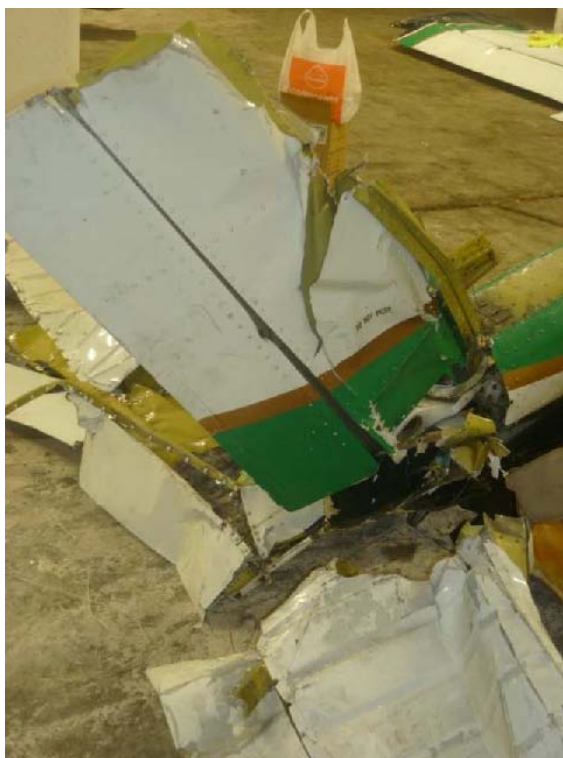
Fig. 20 – Imagem da empenagem vertical (leme de direcção e compensador).

Finalmente, a análise à empenagem vertical (leme e estabilizador) revelou que o nível de danos generalizado era, em termos comparativos, inferior ao da empenagem horizontal. De facto, o leme de direcção foi encontrado acoplado à longarina principal do estabilizador vertical, com preservação do seu tirante de accionamento, como se vê na Fig. 20. No entanto, a sua parte superior (*horn*), assim como a quase totalidade da carenagem frontal do leme vertical foram encontradas à parte no local dos destroços. Por outro lado, a zona de fixação da empenagem vertical à estrutura de suporte no cone de cauda evidenciava deformações e fracturas por esforços de corte na vizinhança de alguns rebites e parafusos de fixação.

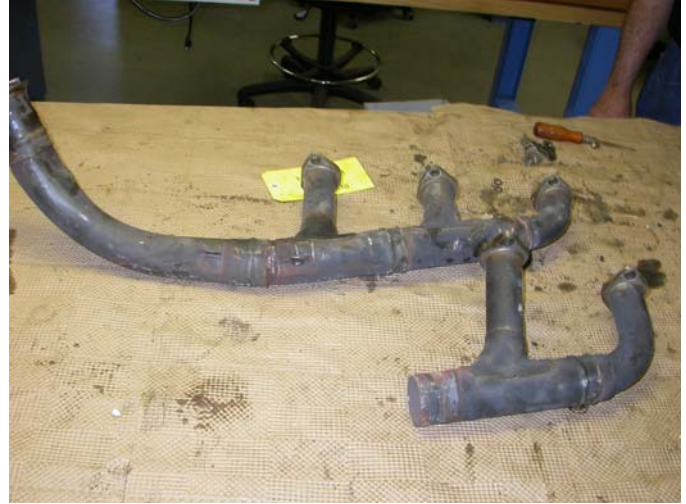
Condition: The exhaust system components were already disassembled and exhibited impact damage.

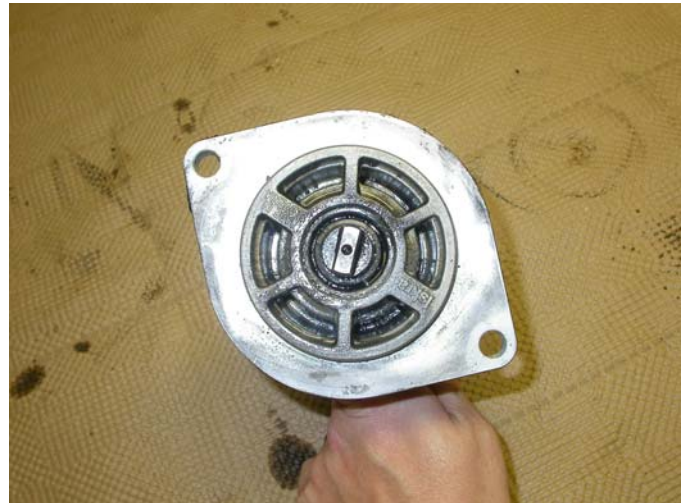
Condition: The starter rotated by hand and was intact and exhibited impact damage.

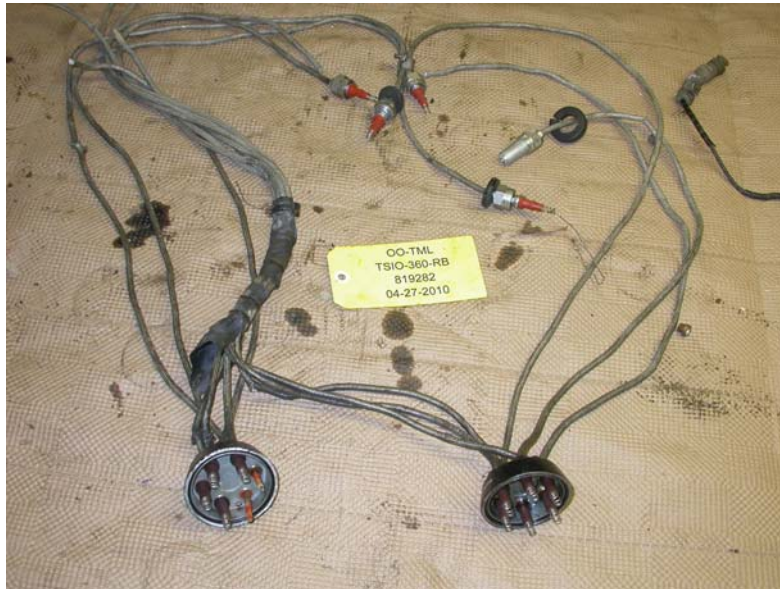
Condition: The ignition harness had impact damage and several of the wires were cut and frayed.

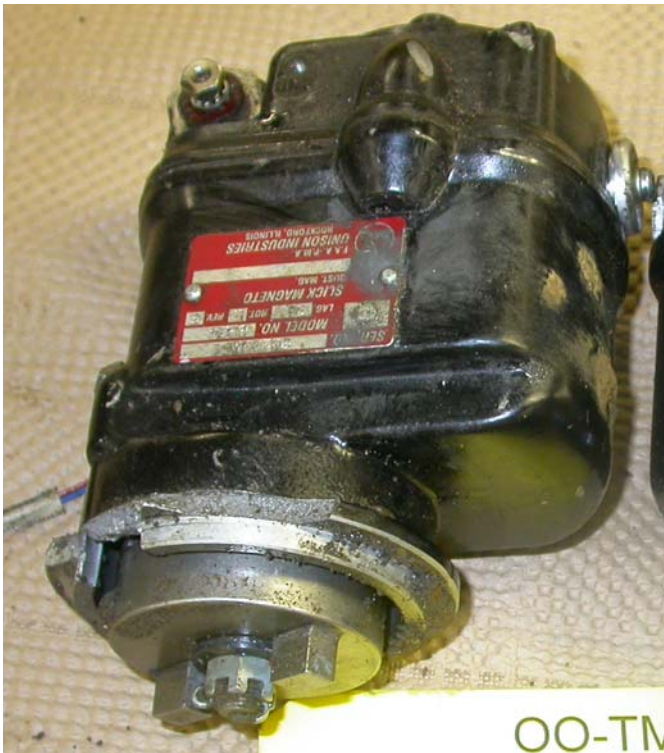
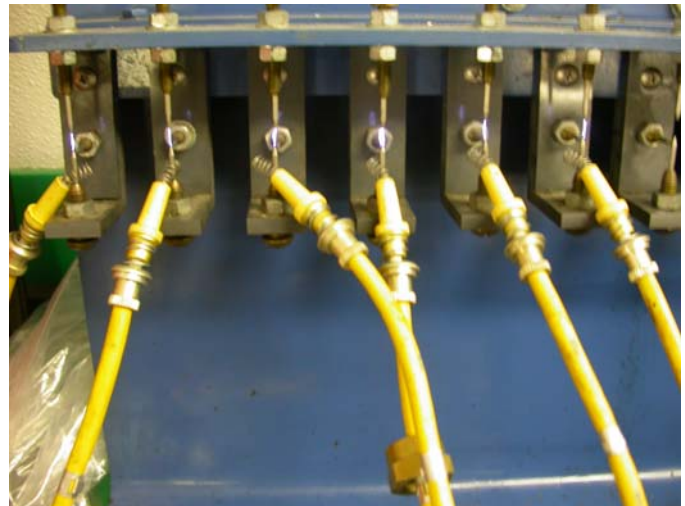
L/H Magneto Manufacturer: Slick Model/Part Number: 6324 Serial #: 06103161

Condition: The left-hand magneto turned freely with impulse coupling engagement. The magneto was installed and tested on the test bench and produced a blue spark across a 7 mm gap through the full range of test bench RPM. The magneto had impact damage on the mounting flange.

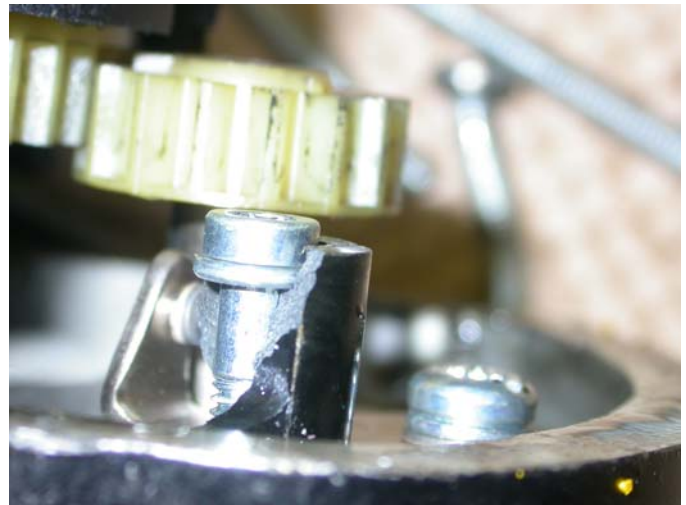
Condition: The right-hand magneto would not rotate. It was disassembled and the points were impact damaged. The magneto also had impact damage on the mounting flange.

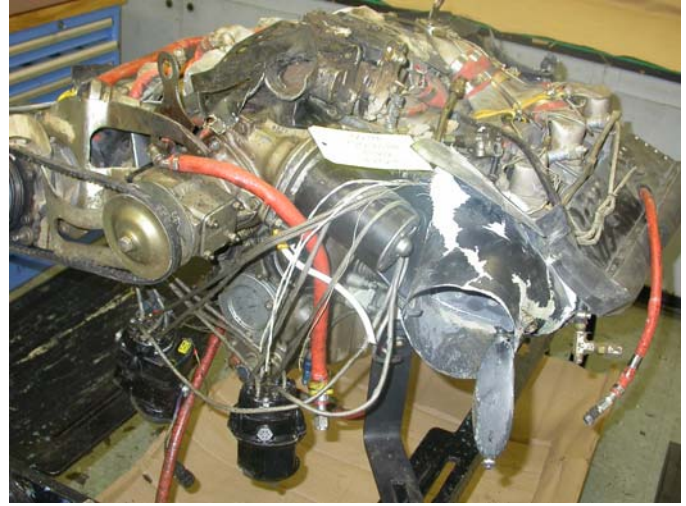
Condition: The induction system had heavy impact damage and was mostly crushed.
