RELATÓRIO FINAL DE INCIDENTE

REIMS CESSNA

CS-APA

RELATÓRIO N° 36/INCID/2009

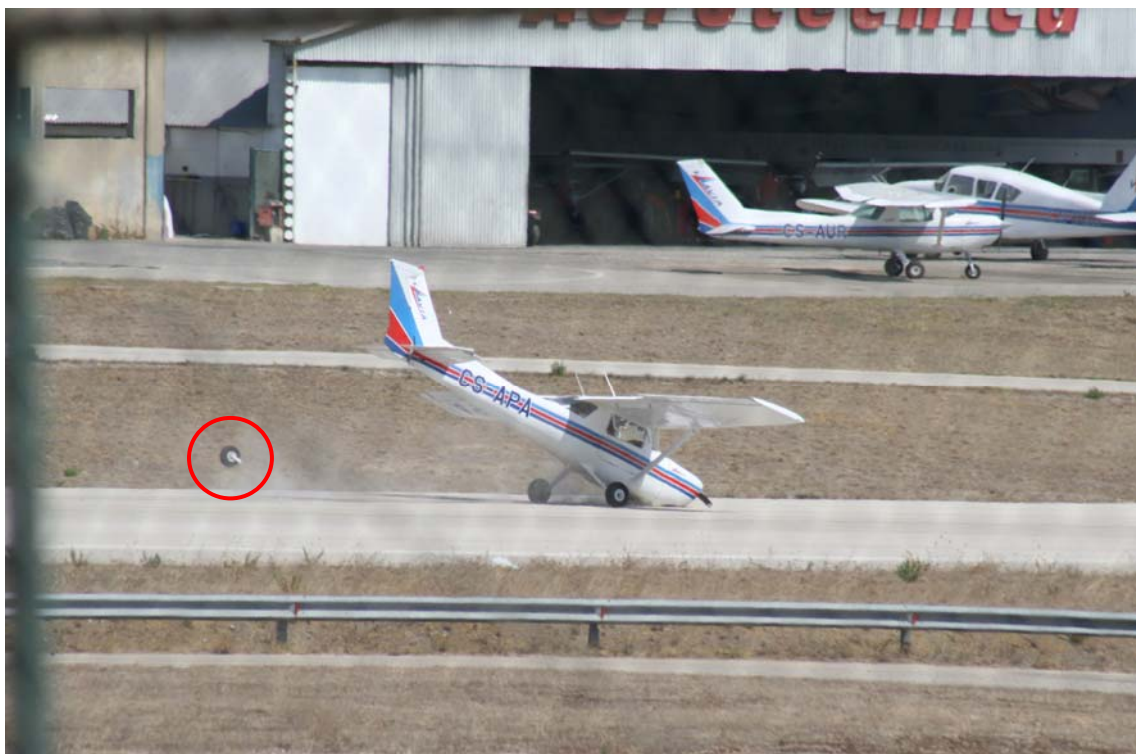
Fig. 1 – Fotografia cedida pelo seu autor, José Luís Lopes e publicada em www.apeapt.com.

Às 14:29 horas UTC, a aeronave tocou a superfície da pista em *bouncing landing*. O aluno-piloto reagiu e aplicou potência de borrego mas o avião voltou à pista, ressaltou de novo e no terceiro toque perdeu a perna do trem de nariz (fig. 1) quando este emba-teu em primeiro lugar no solo, vindo a imobilizar-se apoiado no trem principal e na proa.

Trem de proa separado da sua estrutura e pontas das pás do hélice dobradas.

A superfície da pista revelava marcas do local do embate do trem com o solo (sinais de borracha) e um rasto de tinta branca provocado pelo arrastamento da carenagem inferior do compartimento do motor no asfalto. Estendiam-se por cerca de 6 metros e estavam localizadas na metade esquerda da pista. Mais atrás jazia a parte do trem de proa com a roda que fora seccionado na união do garfo com a restante estrutura.
