RELATÓRIO FINAL DE INCIDENTE

Operador : SATA, Air Açores
Fabricante: British Aerospace
Modelo: ATP
Nacionalidade: Portuguesa

CS-TFJ

Data/hora (UTC): 21 de Agosto de 2009 @ 07:45

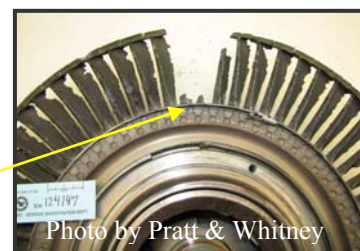
A remoção do 2º andar da turbina expôs a fractura de duas palhetas (adjacentes) do 1º andar da turbina.

As restantes palhetas foram sujeitas a impactos e exibiam fracturas provocadas por impacto de material.

O exame às fracturas das duas palhetas do 1º andar da turbina revelou que a palheta Nº 29² S/N HMK79113 apresentava uma superfície de fractura relativamente plana, comparativamente à fractura da palheta Nº 28 S/N HMK79127 que mostrava uma superfície angular. A palheta Nº 29 fracturou a 0,3 polegadas da plataforma e a 0,1 polegadas do bordo de fuga. A fractura da palheta Nº 28 aparentava ser secundária relativamente à da palheta Nº 29.

O exame microscópico da superfície de fractura da palheta Nº 29 revelou, próximo da cavidade interna, uma aparência dendrítica de aproximadamente 1/8 de polegada. A ampliação desta área mostrou uma estrutura dendrítica não oxidada, indicativo de contracção da porosidade. Exames posteriores revelaram evidências de zonas de fadiga adjacentes à porosidade.

A fractura da palheta Nº 29 S/N HMK79113 deu-se por propagação de fadiga com ruptura final por sobrecarga de tracção. A fadiga teve início na contracção da porosidade de fundição, dentro do perfil da palheta, na parede lateral da cavidade do lado da sucção.

A fractura da palheta Nº 28 S/N HMK79127 deu-se por sobrecarga de tracção, provavelmente devido a impacto, como indicam as múltiplas fendas observadas no lado da sucção.
