RELATÓRIO FINAL DE ACIDENTE

Tecnam P-2002 Sierra RG

CS-UQX

RELATÓRIO FINAL DE ACIDENTE Nº 30/ACCID/2009

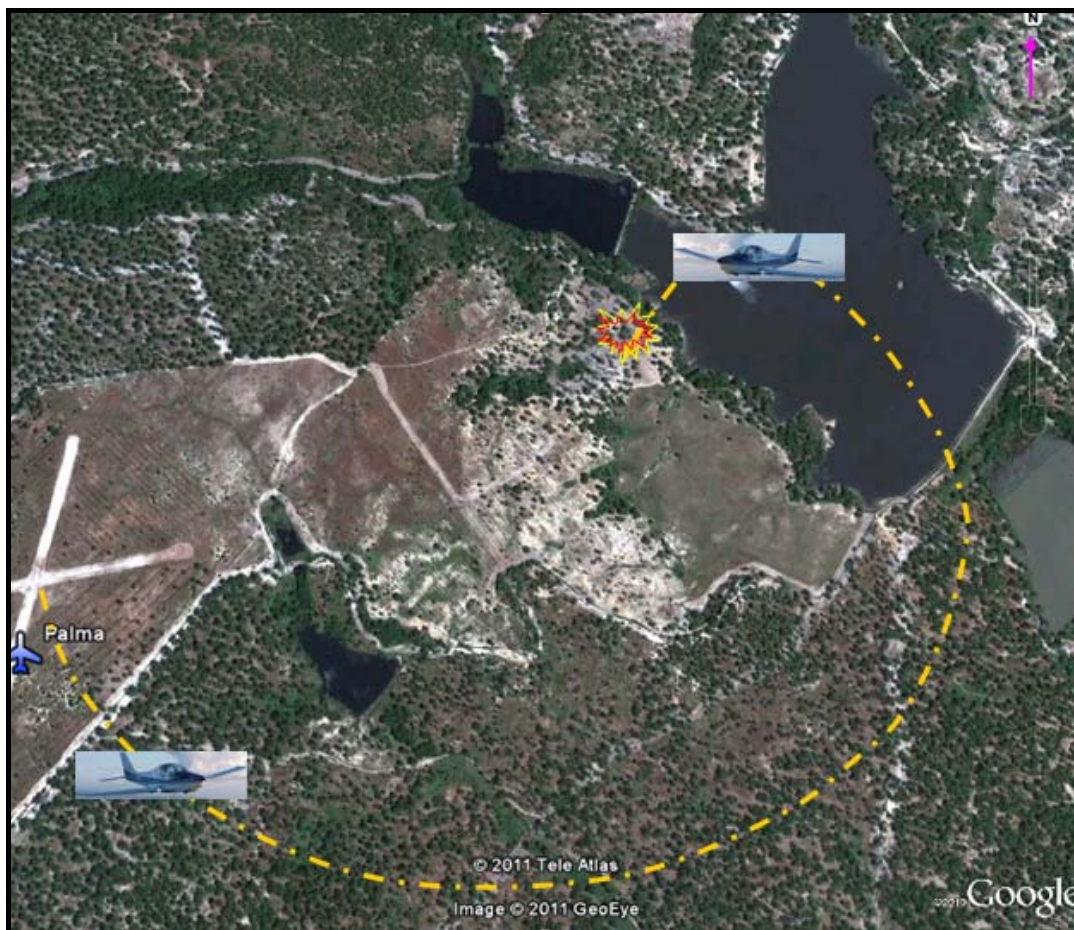
Figura Nº 2

A aeronave sobrevoou a albufeira, no sentido Sul - Norte, passou sobre os familiares e voltou pela esquerda, sempre a baixa altitude, em direcção ao aeródromo (*figura nº 2*).

Logo que deixou a albufeira, a aeronave ficou encoberta com as árvores. Os familiares ouviram, quase de imediato, uma batida seca e deixaram de ouvir o ruído do motor.

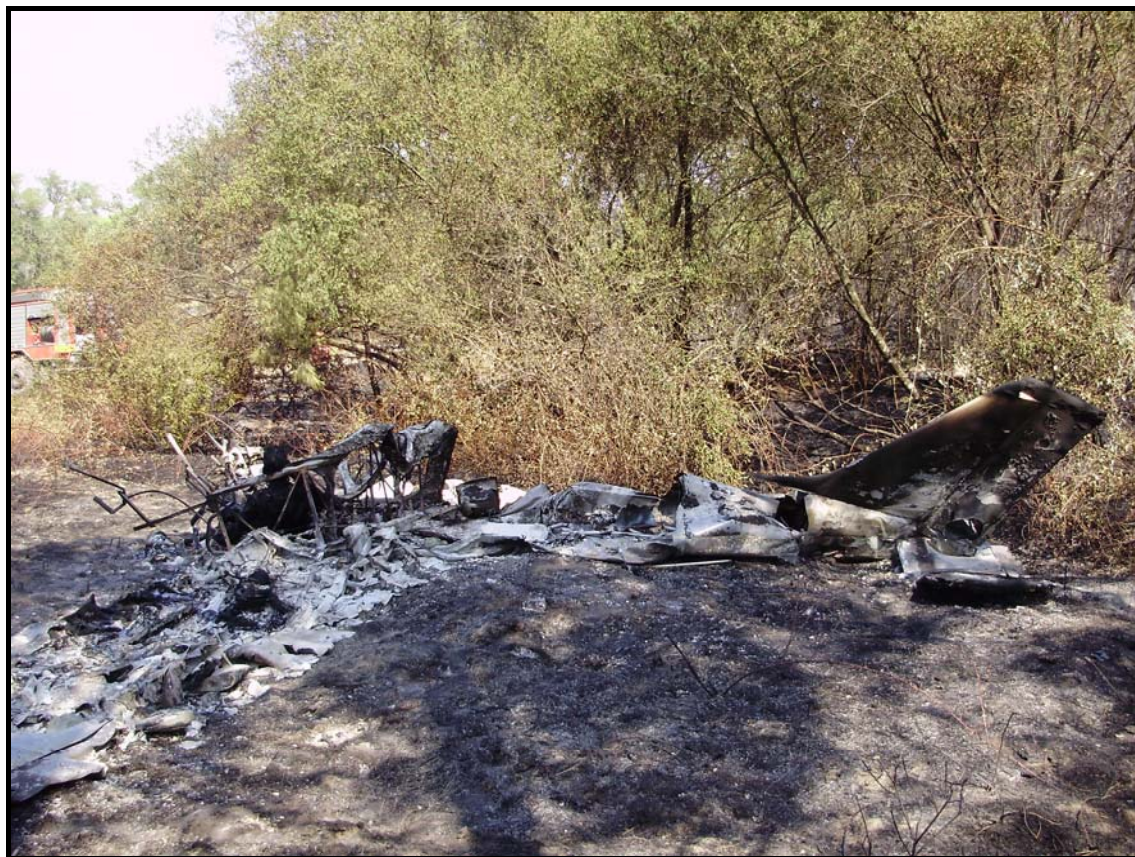
Figura Nº 3

A aeronave ficou destruída e foi consumida pelo fogo (*figura nº 3*).

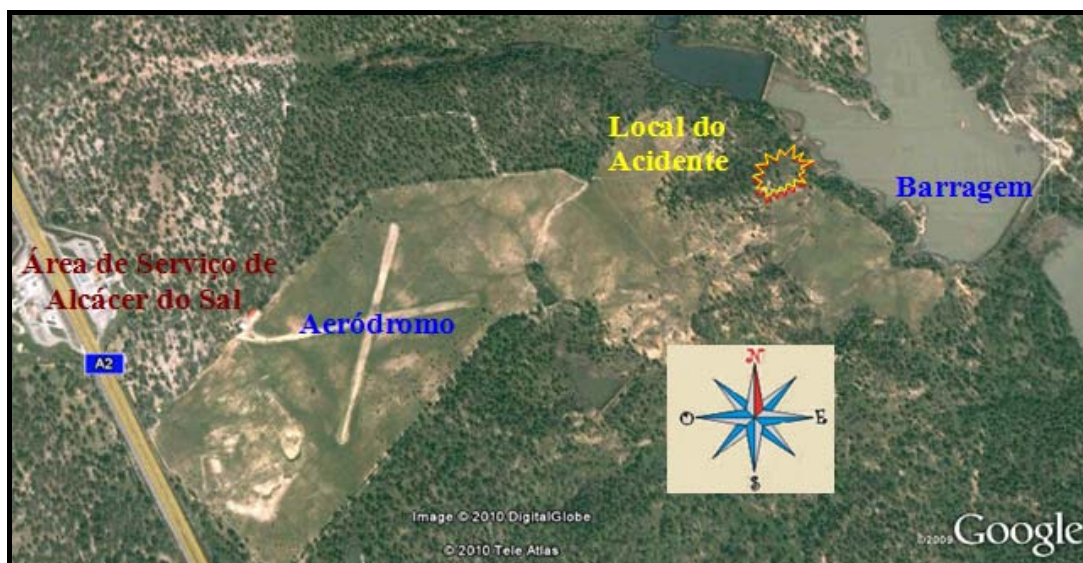
Figura Nº 5

O acidente ocorreu na margem ocidental da barragem da Venda Nova, dentro da Herdade da Palma, a cerca de 1000m da pista de aterragem da Herdade da Palma, 5km da aldeia da Palma e 16km de Alcácer do Sal, nas coordenadas N 38° 31' 08" – W 008° 33' 50", a 50m de altitude acima do nível do mar (*figura nº 5*).

O terreno adjacente subia com um declive bastante pronunciado até à cota do aeródromo, o qual se situava num planalto a 74m de altitude, havendo diversas árvores (sobreiros) de variados portes, espalhadas por toda a zona envolvente, com excepção do aeródromo.

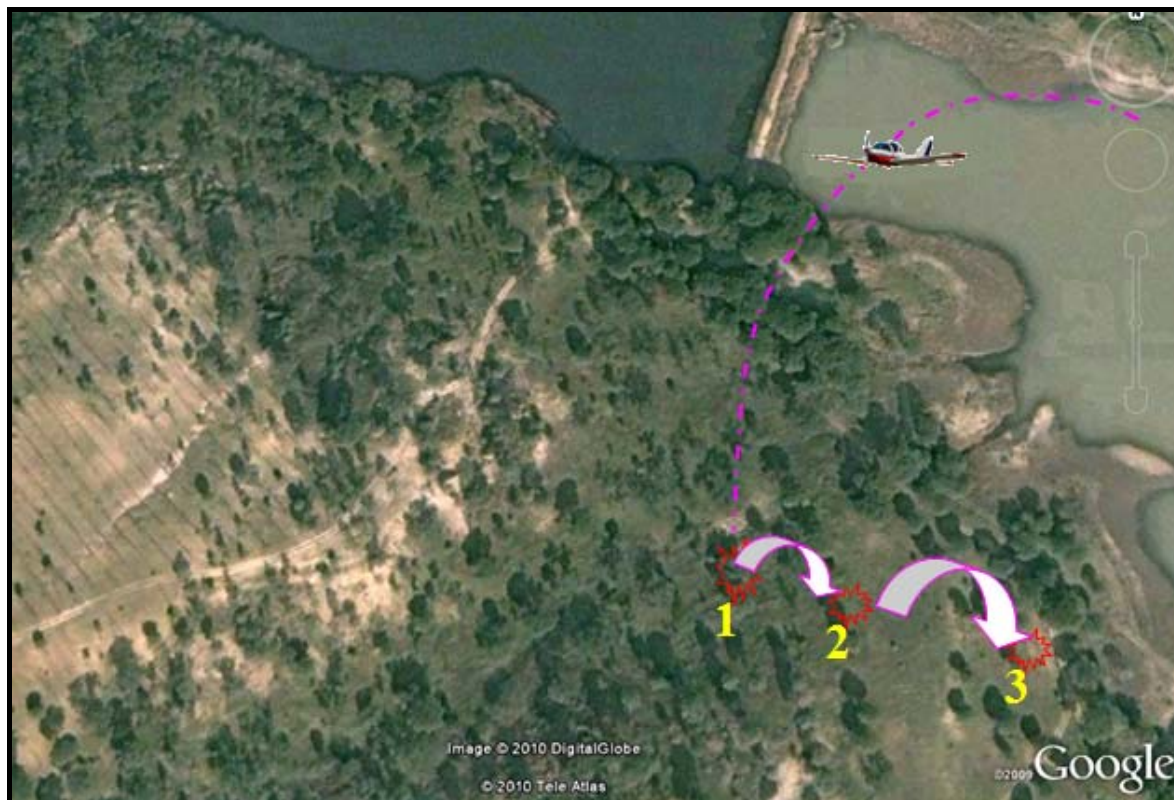
Figura Nº 6

O primeiro sinal de impacto foi num sobreiro (*figura nº 6-1*), tendo a asa direita decepado um ramo com cerca de 20cm de diâmetro (*figura nº 7-B e C*), ao mesmo tempo que perdia a ponta da asa, encontrada no solo, nas proximidades.

Cerca de 5m adiante foi encontrado o aileron da asa direita (*figura nº 6-2*) e, mais 15m à frente (*figura nº 6-3*) encontrava-se a aeronave carbonizada, apontada a oeste, aproximadamente 180º desfasada com o sentido da progressão dos impactos.

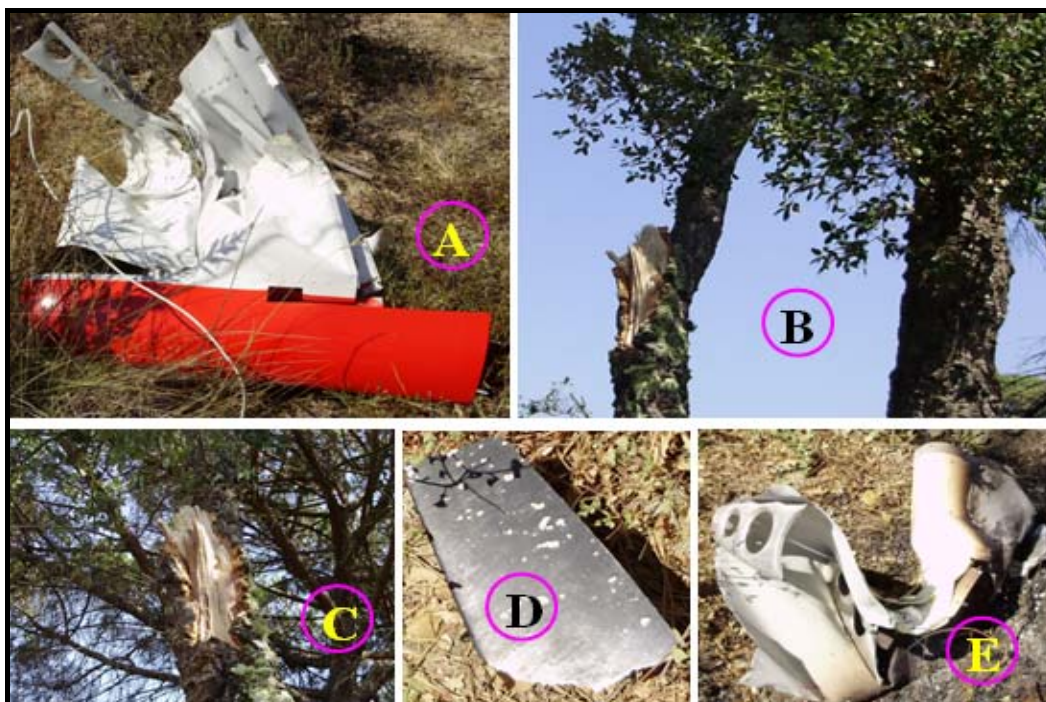
Figura Nº 7

Não foram encontradas partes separadas, para além da ponta da asa direita (*figura nº 7-A*) e do aileron do mesmo lado (*figura nº 7-D*), tendo a aeronave permanecido intacta até ter sido consumida pelo fogo. Apenas parte da empenagem e da zona posterior da fuselagem resistiram ao fogo, juntamente com uma pequena secção do bordo de ataque da asa direita (*figura nº 7-E*).

As marcas encontradas na ponta da asa e na secção do bordo de ataque são bem elucidativas da violência do embate.
