MINISTÉRIO DAS OBRAS PÚBLICAS, TRANSPORTES E COMUNICAÇÕES
GABINETE DE PREVENÇÃO E INVESTIGAÇÃO DE ACIDENTES COM AERONAVES

RELATÓRIO FINAL DE ACIDENTE

AIR TRACTOR 802-F

RELATÓRIO FINAL DE ACIDENTE Nº 28/ACCID/2009

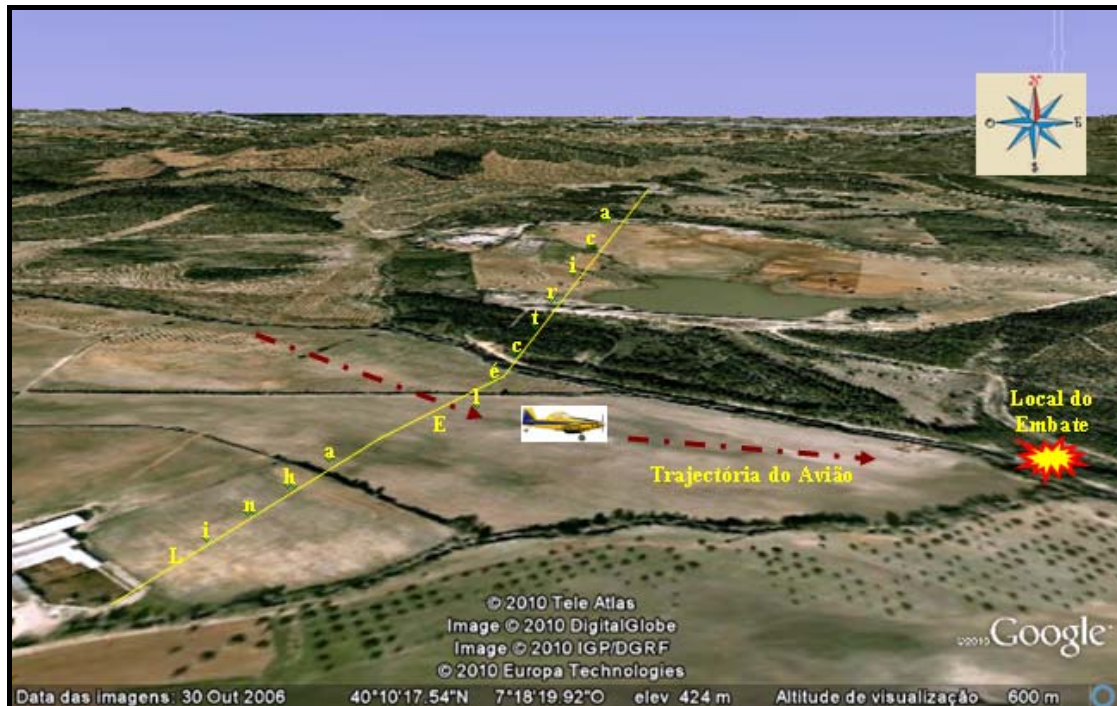
Figura Nº 2

Verificando que não conseguia alcançar o campo escolhido para a aterragem, o piloto pôs o hélice em bandeira (para aumentar o planeio) e, depois de evitar uma linha eléctrica de média tensão, conseguiu pôr as rodas no chão mas não conseguiu parar o avião antes do fim do terreno, tendo saltado por cima duma ribeira e indo precipitar-se contra uma mata de pinheiros de médio porte que existia do outro lado (*figura nº 2*).

O embate foi muito violento, levando à fractura da caixa redutora do hélice e destruição do bordo de ataque das asas e trem de aterragem. O piloto desligou, então, todos os interruptores e colocou a manete de corte de combustível (*fuel condition lever*) em “OFF”, antes de abandonar a aeronave. A cabina suportou bem o embate e os tripulantes saíram ilesos, pelos próprios meios, afastando-se do avião, que entretanto pegara fogo na zona do motor. A presença de um helicóptero nas proximidades permitiu que este efectuasse uma descarga de água sobre a aeronave e apagasse o incêndio logo à nascença, evitando que se propagasse ao combustível derramado e à mata adjacente.

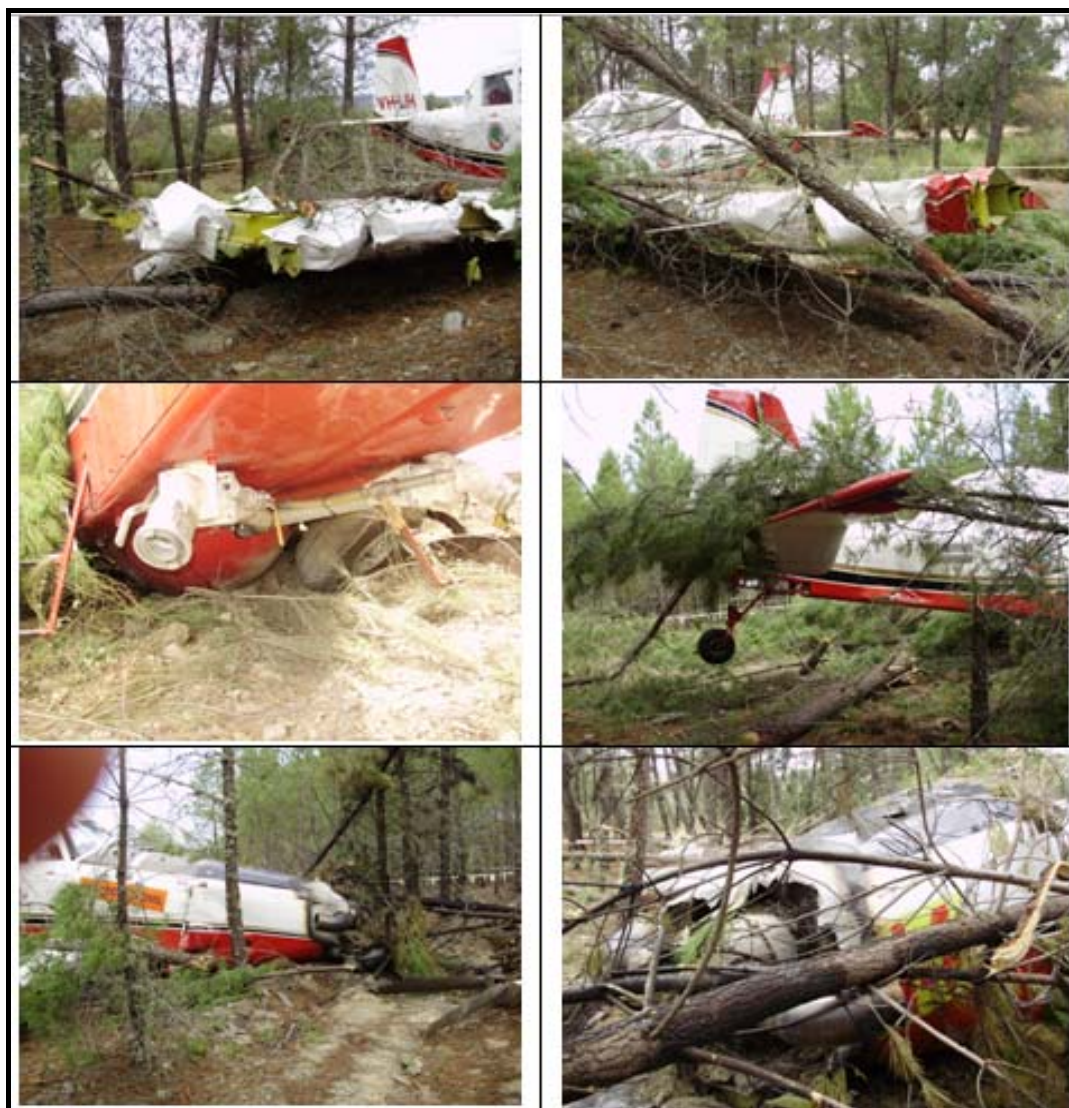
Figura Nº 3

A aeronave sofreu danos ligeiros na fuselagem e substanciais nas asas, trem de aterragem e conjunto moto-propulsor (*figura nº 3*).

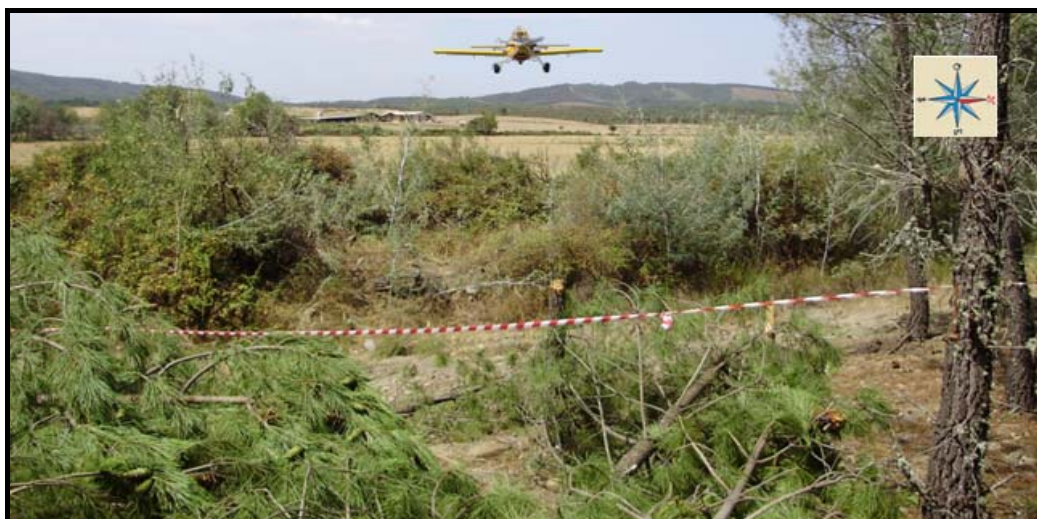
Figura Nº 10

Durante a aproximação veio a descobrir a existência de uma linha de transporte de energia eléctrica, que obrigou a manobras evasivas. Estas manobras atrasaram a execução dos procedimentos para a aterragem, nomeadamente a selecção de flaps, mantendo alta velocidade até tocar no solo, o que não permitiu a imobilização dentro do terreno limpo, para evitar o capotamento da aeronave, tendo voltado para o ar e voado em frente, por sobre uma ribeira, contra um pinhal (*figura nº 10*).

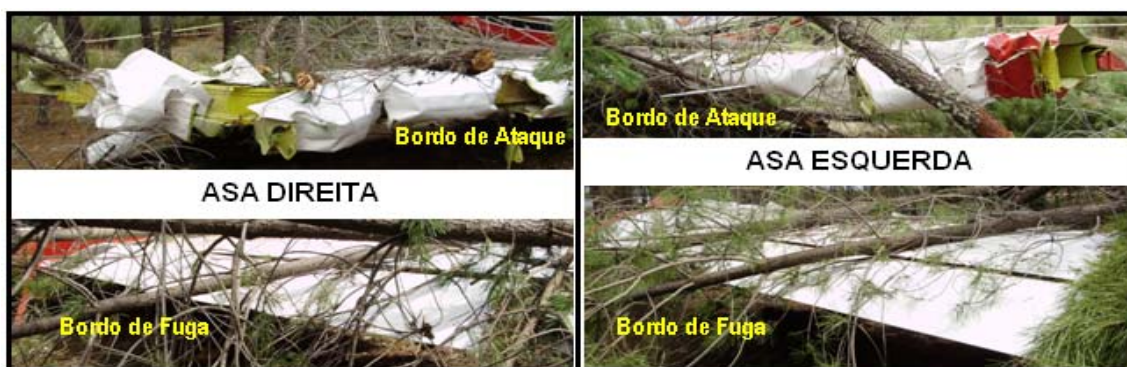
Figura Nº 11

Da observação dos destroços sobressai a ideia de que a aeronave vinha a voar com velocidade elevada, antes de colidir com as árvores. O embate foi frontal, com o nariz da aeronave a penetrar por entre os pinheiros que o bordo de ataque das asas ia cortando e derrubando à sua passagem. O bordo de fuga das asas não sofreu danos (*figura nº 11*).

Os danos mais significativos verificaram-se nas asas, que absorveram a força do impacto.

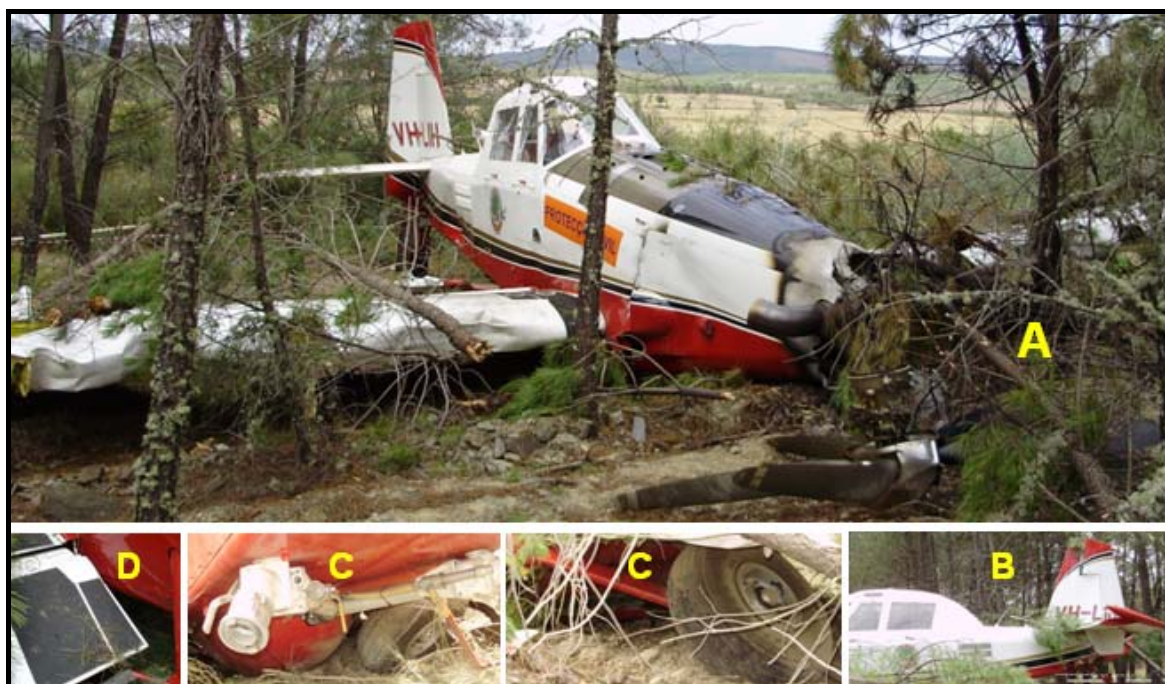
Figura Nº 12

O nariz sofreu danos quando embateu no solo, o hélice sem tracção se separou do motor (por fractura da caixa redutora) e o motor pegou fogo (*figura nº 12A*). No terreno envolvente não se notava qualquer derrame de líquidos do motor, apenas o produto anti-incêndio.

A fuselagem e a empenagem não sofreram danos significativos por não terem embatido directamente nos obstáculos nem terem sido submetidas a forças que pudessem provocar deformações ou fracturas (*figura nº 12B*). O trem de aterragem fracturou quando colidiu verticalmente com o solo, não se notando deslizamento horizontal (*figura nº 12C*).

O cárter do redutor do hélice encontrava-se fracturado e o conjunto do hélice separado do motor, o que era justificado pelo embate das pás no solo. As engrenagens não apresentavam qualquer fractura ou outros danos.

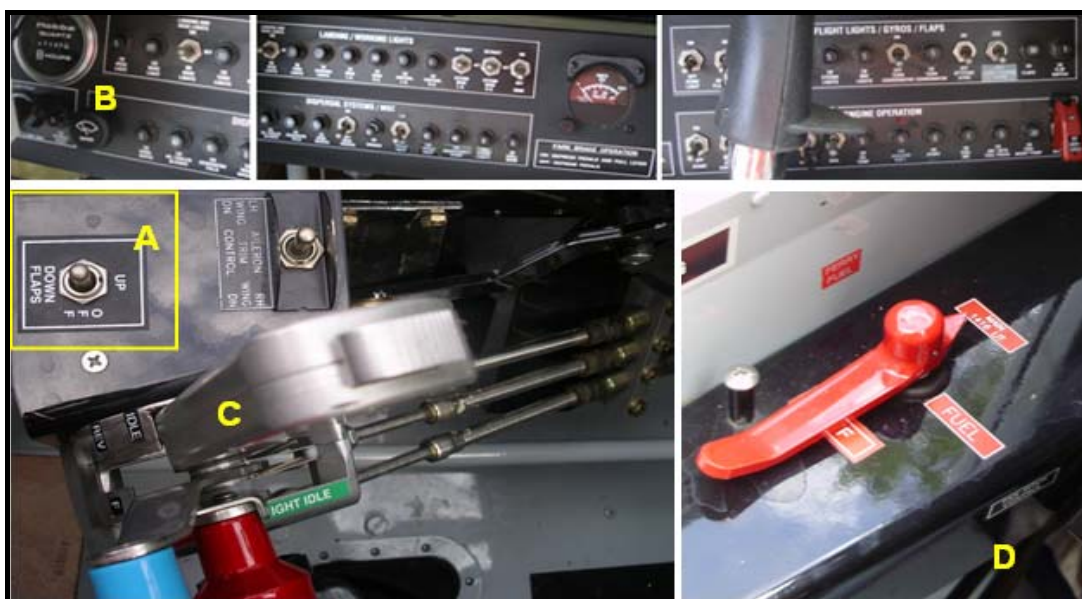
Figura Nº 13

Os Flaps estavam descidos para 10° (*figura nº 12D*), encontrando-se o selector (no posto de pilotagem) em “OFF” (*figura nº 13A*). No posto de pilotagem da frente todos os interruptores se encontravam desligados (*figura nº 13B*), as manetes de controlo do motor e hélice na posição de motor cortado e hélice em bandeira (*figura nº 13C*), mas a torneira de combustível estava seleccionada para os tanques das asas e não para “OFF” (*figura nº 13D*).

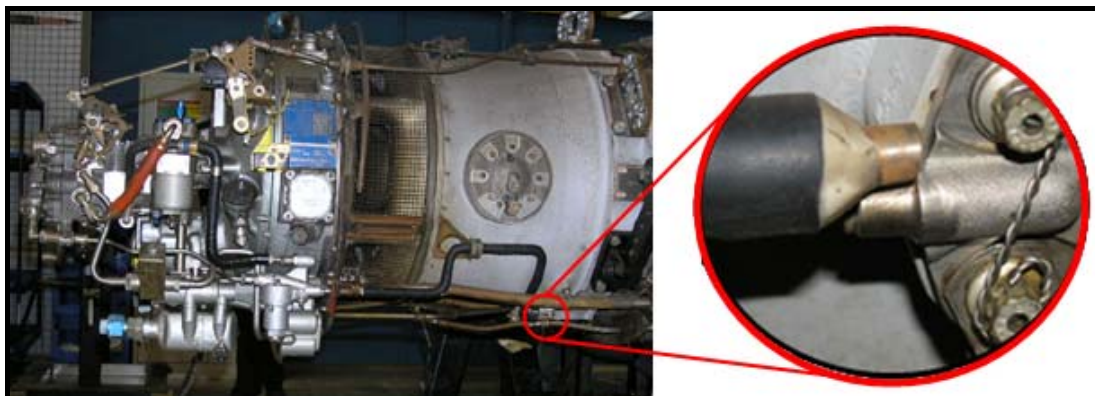
Figura Nº 14

No exame detalhado ao exterior do motor detectou-se que a linha "P3" (*pressão pneumática à saída do compressor*) se encontrava fracturada junto da ligação do tubo com o invólucro da turbina de gás, na zona da soldadura (*figura nº 14*).

A análise das superfícies de fractura mostrou ser proveniente de fadiga por submissão a forças pouco elevadas mas de longa duração, com uma propagação lenta, até ter atingido a ruptura total. Não foi possível determinar com certeza as causas da fractura, pois que as peças e a soldadura respeitavam as características materiais previstas.

A análise microscópica da fractura mostrou sinais de batimento entre as duas superfícies, podendo indiciar que haveria uma fissura anterior ao evento, verificando-se mesmo assim uma pressão na linha.

Verificou-se que a linha instalada (p/n 3031829-A) não correspondia à última referência do fabricante, recomendada pelo SB Nº 14269, de 23-11-1999, o qual aconselhava a substituição por uma linha de maior durabilidade (p/n 3123019-01) logo que fossem efectuados trabalhos no motor e o local ficasse acessível. De acordo com os registos, a última grande inspecção do motor foi efectuada em Junho de 2006, mas este SB não foi incorporado.

A análise microscópica da fractura mostrou sinais de batimento entre as duas superfícies, sinal de que a fractura era anterior ao evento, muito embora essa fissura permitisse garantir a pressão na linha. Com a ruptura total e o afastamento das partes deixou de haver essa pressão e a FCU deixou de enviar o combustível necessário para manter o regime solicitado ao motor.

A fractura da linha de transmissão da pressão à saída do compressor (P3) para a Unidade de Controlo de Combustível (FCU), terá sido a causa provável para a perda parcial de potência do motor, obrigando o piloto a efectuar uma aterragem de emergência mal sucedida em terreno não preparado.

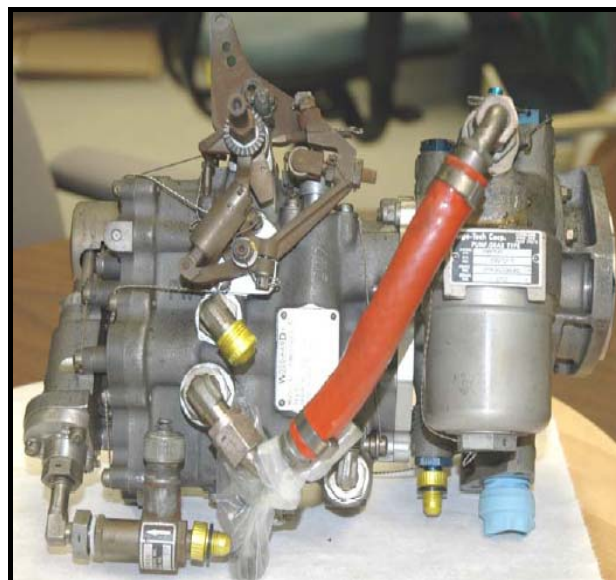
Figura Nº 15

Perante a informação do PIC ao afirmar que o movimento das manetes não provocou qualquer alteração nas rotações do motor, a investigação desmontou e examinou a unidade de controlo de combustível e a bomba de combustível do motor (figura nº 15).

Foram encontradas algumas limalhas na entrada do filtro mas a saída e o corpo da bomba não apresentavam contaminação sólida ou água misturada com o combustível. O funcionamento da bomba era normal.

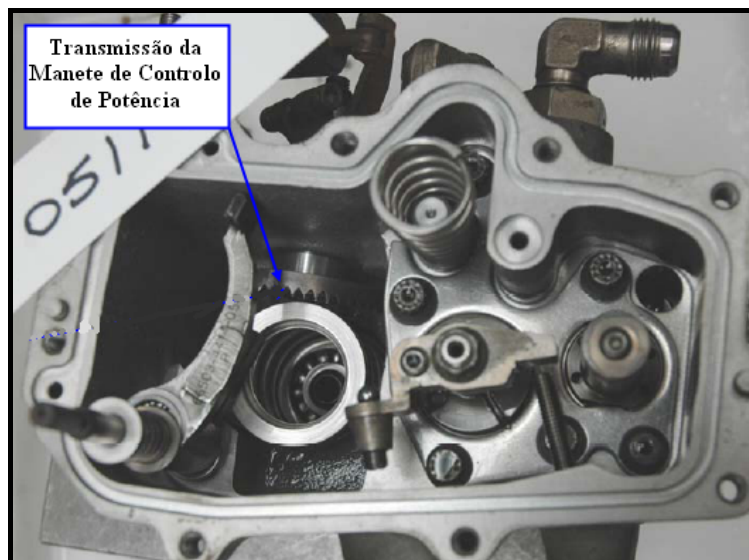
Figura Nº 16

Foi efectuado ensaio do FCU que demonstrou um desfasamento significativo em relação aos valores pré-estabelecidos de fábrica.

A unidade foi desmontada e, para lá da falta de aperto dos parafusos da tampa e de algum desgaste dos batentes das massas centrífugas, foi encontrado o ressalto de um dente na engrenagem da transmissão associada à manete do controlo de potência (*figura nº 16*), o qual, muito provavelmente, terá sido provocado pelo impacto com o solo.

Depois de reposicionada a engrenagem, foi retomado o livre movimento da manete. Foi efectuado novo ensaio do FCU que confirmou algum desfasamento em relação aos valores pré-estabelecidos de fábrica, uma vez que o operador havia regulado a unidade para os valores recomendados pelo fabricante da aeronave (*idle de 68% em vez dos 73%*). Tendo sido ajustada a unidade para os valores recomendados pelo fabricante do motor, obteve-se uma diferença não superior a 1%.

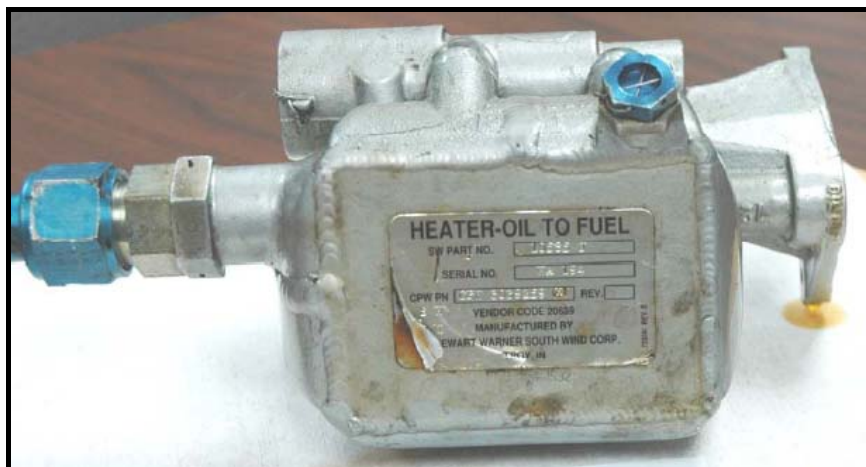
Figura Nº 17

Esta unidade (*figura nº 17*) encontrava-se selada e havia presença de combustível e óleo no seu interior e nas tubagens de ligação.

Efectuado teste ao seu funcionamento não foi encontrado nada de anormal.

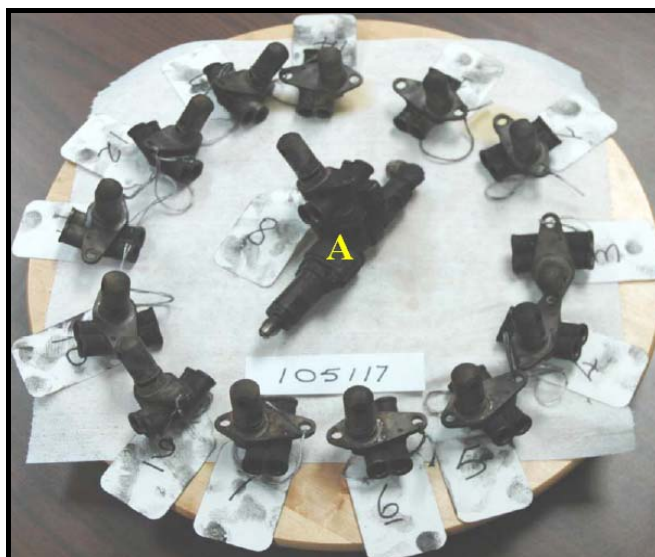
Figura Nº 18

A unidade distribuidora e os injectores de combustível (*figura nº 18*) foram desmontados e testados individualmente.

A unidade distribuidora (A) apresentava uma fuga de combustível que veio a verificar-se ser consequência do fogo que se declarou após o incidente e que destruiu os vedantes junto da válvula de descarga, bem como o limitador de borracha da “check valve”. Como consequência deste aquecimento e deterioração da unidade distribuidora, os injectores ficaram total ou parcialmente entupidos, conforme é descrito no quadro seguinte (*quadro nº 4*):

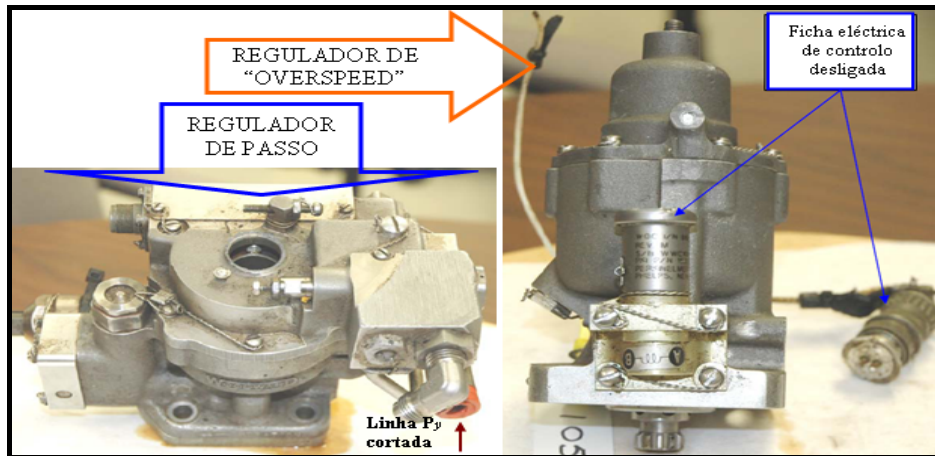
Figura Nº 19

A linha de pressão “Py” do regulador do passo encontrava-se cortada e a ficha eléctrica de controlo do regulador de overspeed encontrava-se desligada (*figura nº 19*).

A investigação efectuada ao seu estado e funcionamento não detectou qualquer defeito ou anomalia anterior ao evento que pudesse ter influenciado o comportamento do motor e levado à sua perda de potência.
