MINISTÉRIO DAS OBRAS PÚBLICAS, TRANSPORTES E COMUNICAÇÕES
GABINETE DE PREVENÇÃO E INVESTIGAÇÃO DE ACIDENTES COM AERONAVES
GPIAA

RELATÓRIO FINAL DE ACIDENTE

Airbus A320
SATA INTERNACIONAL

CS-TKO

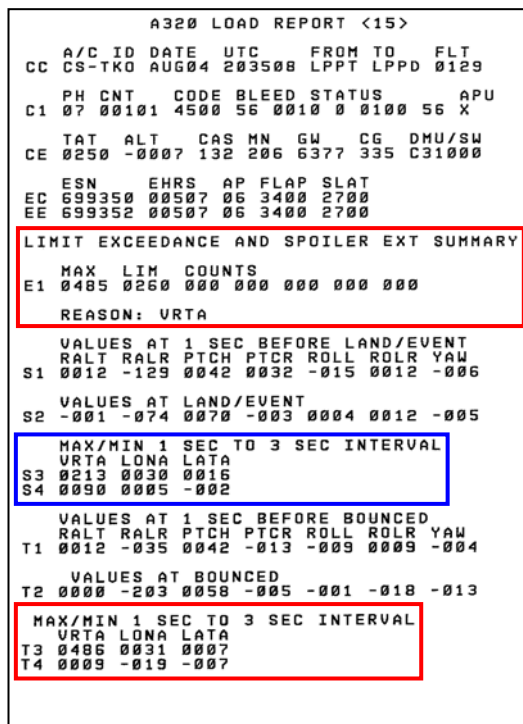
Fig. 2 – Load Report

No estacionamento, o comandante reportou *hard landing* ao mecânico de serviço e mostrou-lhe o *DMU Load Report* (fig. 2) do avião, e ambos tentaram uma interpretação coerente dos dados, sem sucesso.

Nesse *Load Report* apareciam dois valores que estavam relacionados com os impactos verificados nos dois pousos [max. 4.85g, limite 2.60g, sendo a razão um VRTA (aceleração vertical)] mas que não conseguiram esclarecer, pelo que assumiram que os valores eram erróneos.

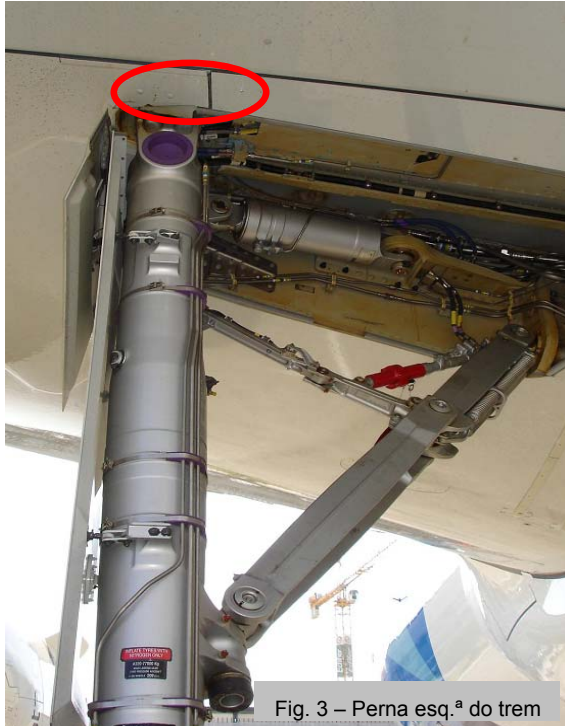
Fig. 3 – Perna esq.ª do trem

Foram detectados danos nos “LH and RH Wing Shroud Box Lower Panels” (fig. 3, 4, 5 e 6). Alguns rebites de fixação destes painéis saltaram das suas sedes.

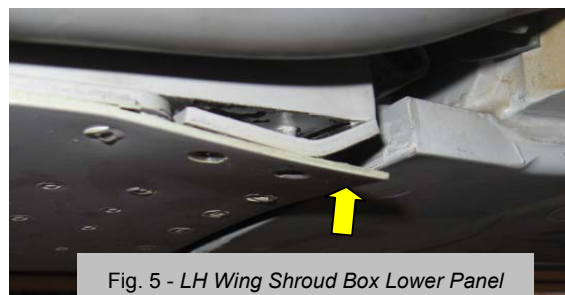
Fig. 5 - LH Wing Shroud Box Lower Panel

Devido ao *Load Report* foi empreendida uma verificação específica, de acordo com a AMM-05-51-11 – "*Hard/overweight landing inspection*" –, durante a qual foram detetados danos nos *Wing Shroud Box Lower Panels* esquerdo (deformado) e direito (frac-

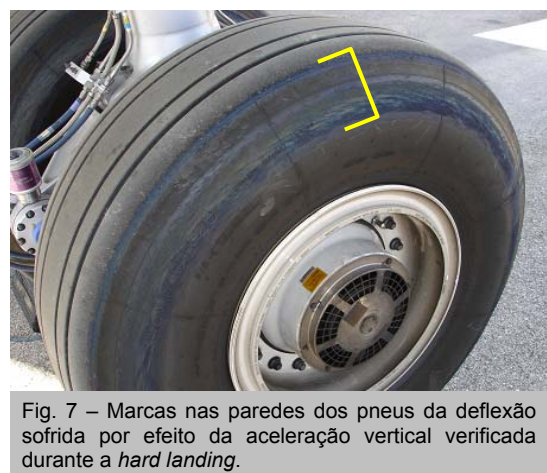
Os pneus do trem principal evidenciavam sinais de terem sido sujeitos a esforços consideráveis, notando-se marcas de deflexão na borracha devido ao impacto com o solo (fig. 7).

Fig. 7 – Marcas nas paredes dos pneus da deflexão sofrida por efeito da aceleração vertical verificada durante a *hard landing*.

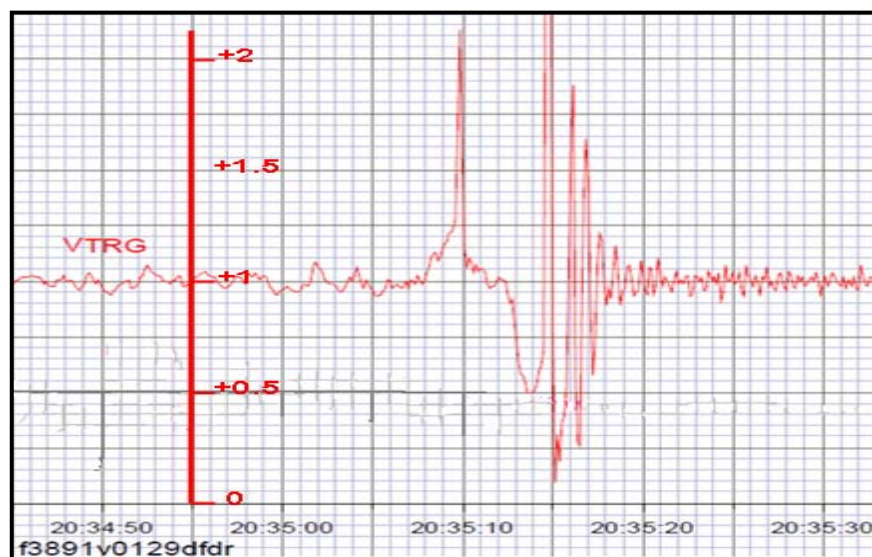
- Às 20:35:09 horas:
 - A aeronave tocou a pista com ambas as pernas do trem principal em simultâneo, a uma VT de 141kt, uma velocidade vertical de 12.5 pés por segundo (752 pés/min), com uma atitude de 7.03° *nose up*;
 - A aceleração vertical foi de +2.13g;

Fig. 15 – Gráfico da aceleração vertical do CS-TKO

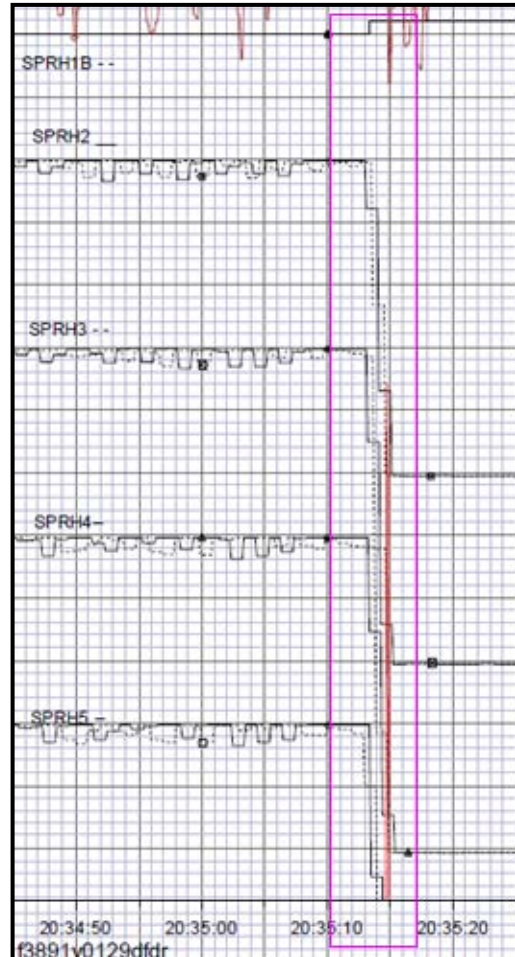
Fig. 16 – Gráfico mostrando a saída dos Spoilers.

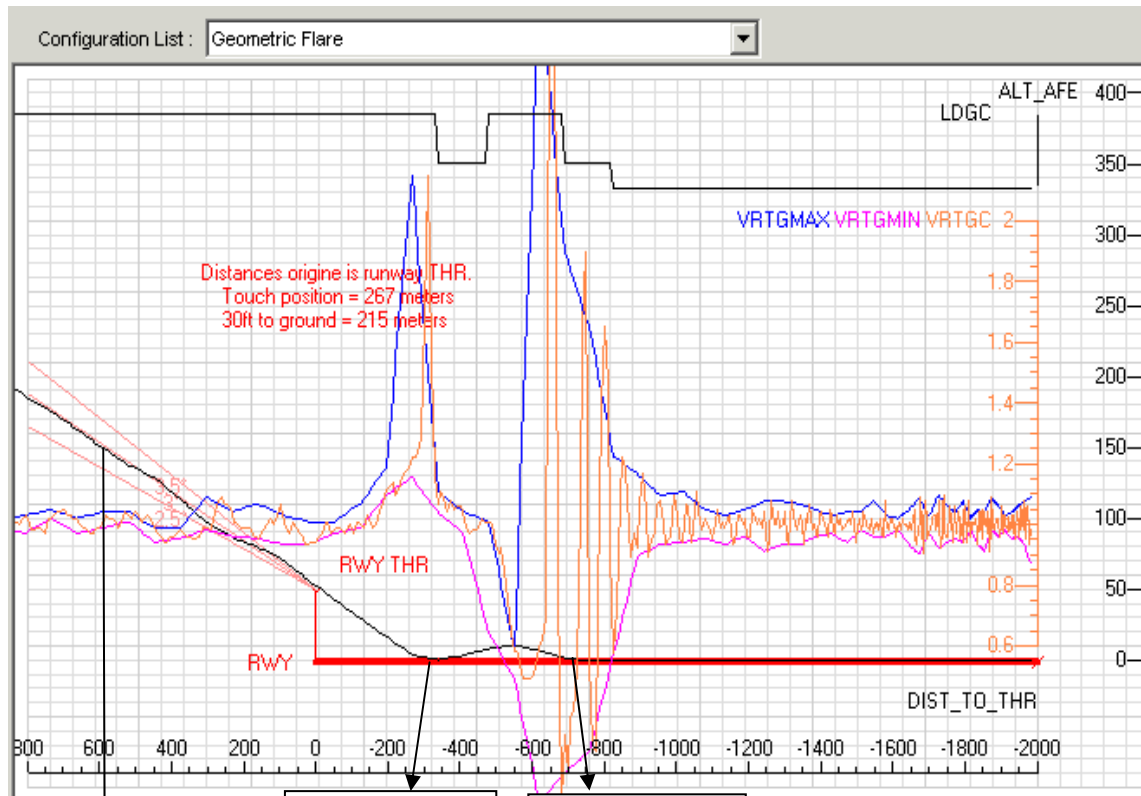
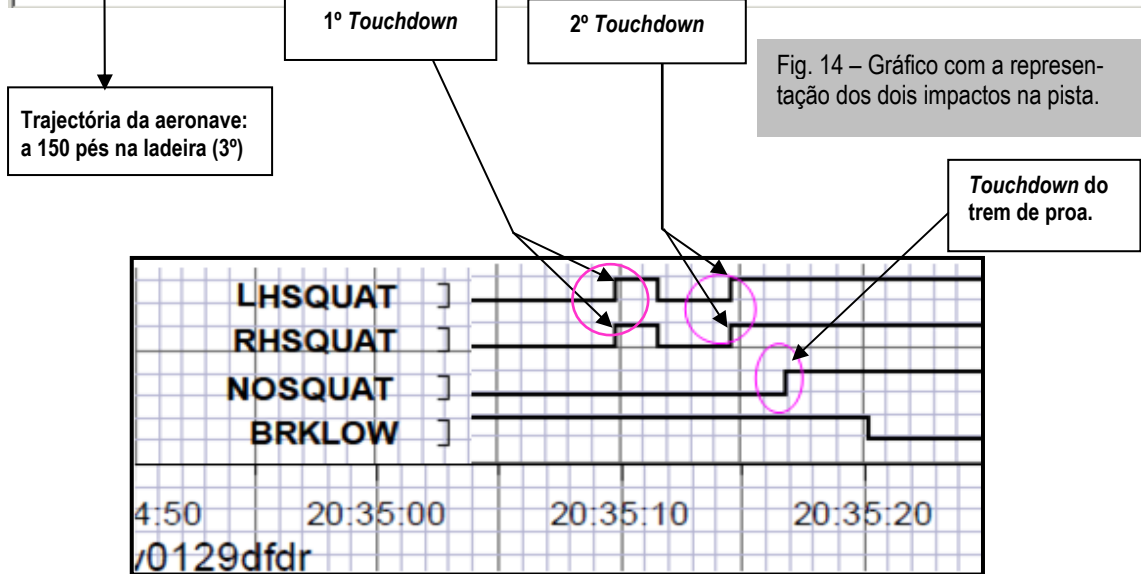
Fig. 14 – Gráfico com a representação dos dois impactos na pista.

Fig. 15 – Gráfico dos sensores do trem principal e de proa.

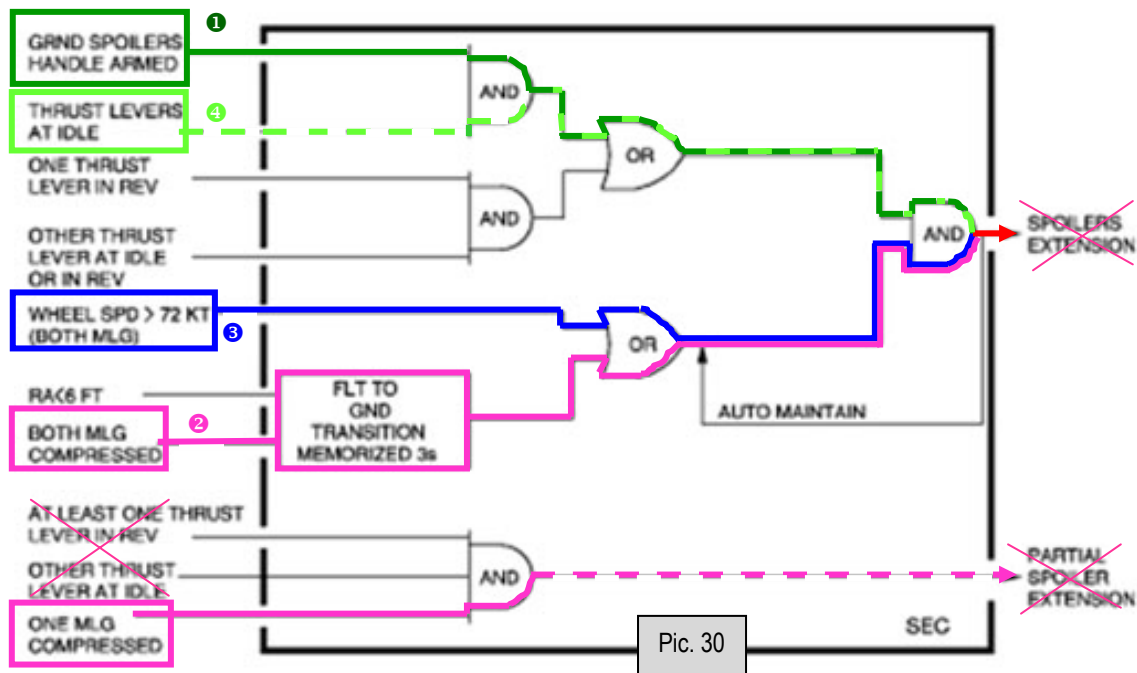
Os *Ground Spoilers* não saíram porque as manetes de potência estavam em *CLB* e a condição ④ não foi satisfeita. Assim, a condição ① não foi suficiente para fechar o circuito e a extensão dos *Spoilers* ficou inibida, como se pode ver na fig. 30:

Também não se deu a saída parcial dos *spoilers*, mesmo com o trem de aterragem principal comprimido, porque as manetes de potência não estavam na posição requerida.

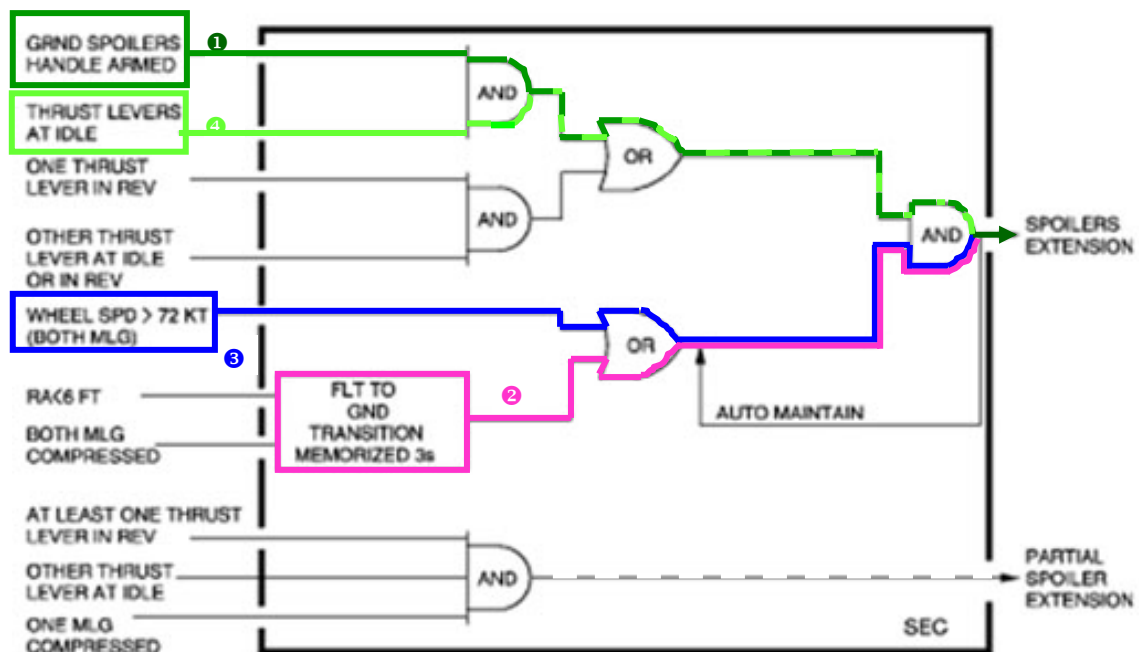
Pic. 31

De facto, a consulta ao FCOM 1.27.10 (fig. 31) revela que as condições necessárias para a saída dos *ground spoilers* são possíveis não só com a aeronave no solo, mas também com o avião no ar durante um *bounce*, se a tripulação não tiver trazido as manetes de potência para *IDLE* no *touchdown* e o fizer durante o *bounce*.

- O avião veio para a aterragem com os *spoilers* em *ARMED*, satisfazendo a condição ①;
- Quando tocou o solo com ambas as pernas do trem principal, os amortecedores comprimiram-se e a condição ② manteve-se activa por 3s; as respectivas rodas começaram a rolar a mais de 72kt, ficando a condição ③ a reforçar a condição ②;
- Quando o piloto reduziu as manetes de potência para *IDLE*, a condição ④, associada à condição ①, forneceu o sinal necessário para a extensão dos *ground spoilers* em voo.
