MINISTÉRIO DAS OBRAS PÚBLICAS, TRANSPORTES E COMUNICAÇÕES  
GABINETE DE PREVENÇÃO E INVESTIGAÇÃO DE ACIDENTES COM AERONAVES

## RELATÓRIO SUMÁRIO DE INCIDENTE COM AERONAVE

<b>Data/hora:</b> 2009 / 07 / 24 @ 16:27 UTC <sup>1</sup>	<b>Proc. nº:</b> 12 / SUM / 2009
<b>Operador:</b> Desconhecido	<b>Tipo de Incid.:</b> ATM
<b>Id. da aeronave:</b> Cessna 182, matrícula EC-JSZ	
<b>Local:</b> TMA do Porto	
<b>Tipo de voo:</b> GA - Lazer	<b>Fase do voo / Operação:</b> Rota
<b>Ocupantes:</b> 2 Tripulantes + Nil Pax	<b>Lesões:</b> Nil
<b>Danos na Aeronave:</b> Nil	
<b>Outros Danos:</b> Nil	
<b>Sinopse:</b> Invasão de espaço aéreo pelo avião Cessna 182, matrícula EC-JSZ, descolado do aeródromo da Maia – Vilar da Luz (LPVL), o qual não cumpriu com os procedimentos estabelecidos e subiu para FL090, sem autorização, dentro da TMA do Porto.  Depois de detectado pelo controlador do radar e receber instruções para abandonar o espaço aéreo controlado, a aeronave regressou a LPVL, seguindo mais tarde para o destino pretendido.

## RELATÓRIO SUMÁRIO DE INCIDENTE COM AERONAVE Nº: 12/SUM/2009

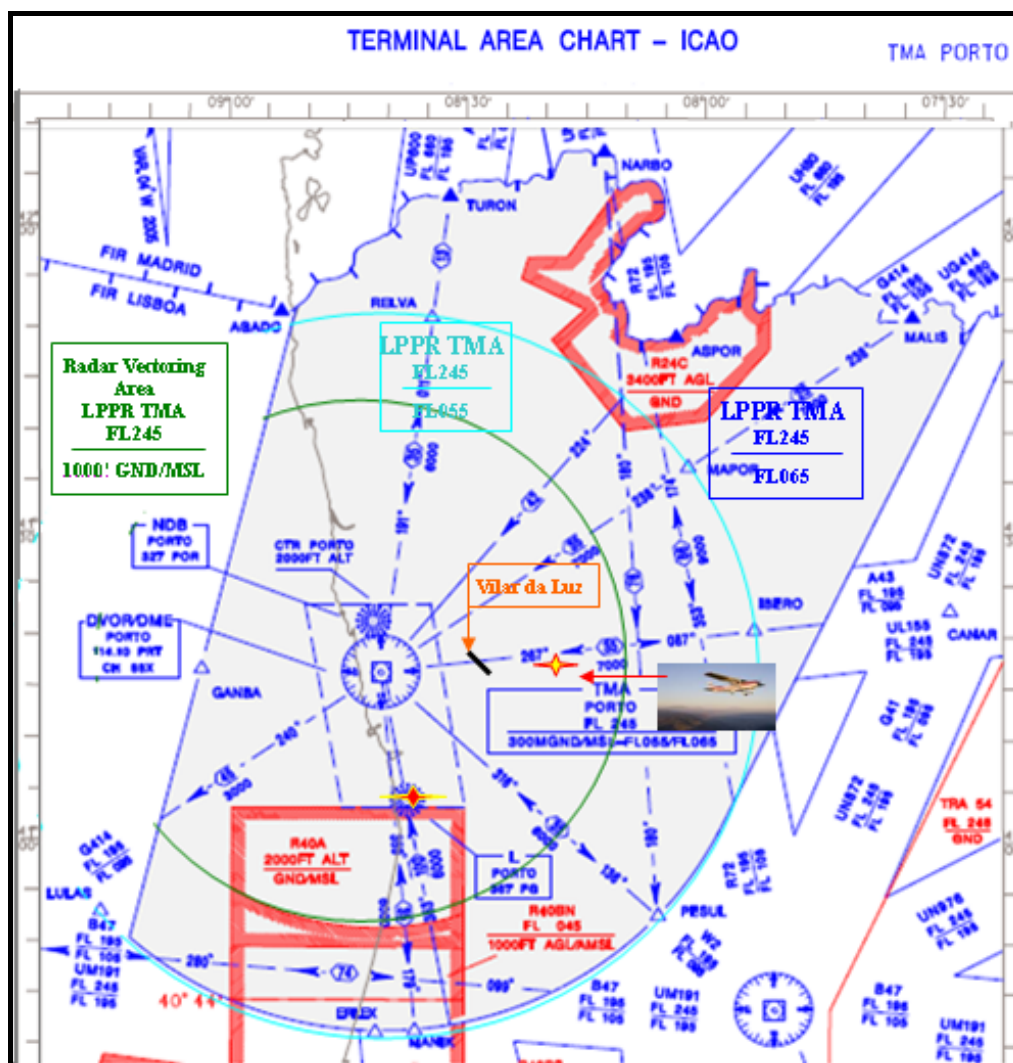
Figura Nº 1

Quando foi finalmente identificado no radar, o EC-JSZ encontrava-se a FL090, no radial 090° e a 18NM (DME) do "PRT" (figura nº 1).

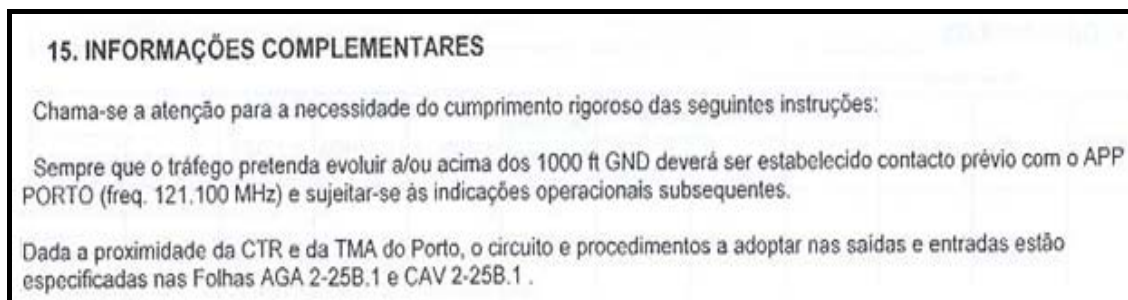
Figura Nº 2

É dedicada uma especial atenção à necessidade de contactar com LPPR APP, como se vê na página do aeródromo, informação complementar (*figura 2*).

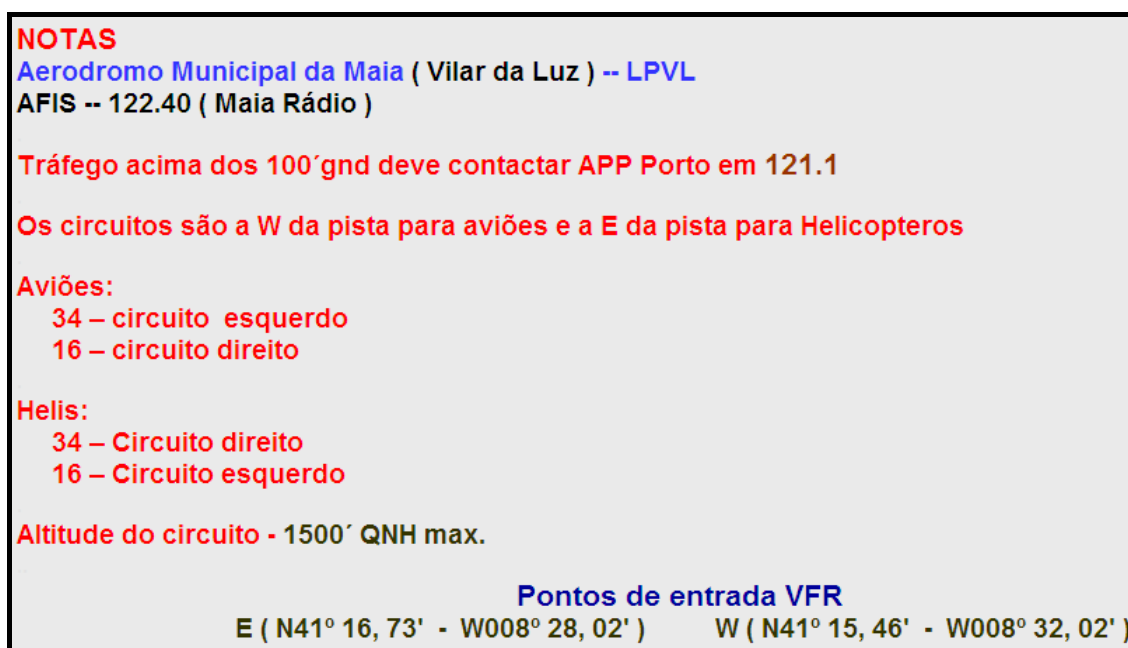
Figura Nº 3

Além do MPC, o "Roteiro de Pistas de Portugal" editado pela APPLA com a colaboração da BP e publicado na página Web da Pelicano ([http://www.pelicano.com.pt/zp\\_maia.html](http://www.pelicano.com.pt/zp_maia.html)) salienta igualmente a necessidade de contactar com o controlo de aproximação do Porto e proceder de acordo com os circuitos e procedimentos de entrada e saída aprovados para este aeródromo (*figura 3*).

De acordo com esses procedimentos, todo o avião que pretenda voar mais alto que 1000' acima do terreno, deverá manter uma altitude  $\leq 1500'$  MSL e contactar com a LPPR APP, na frequência de 121.100 MHz, estar equipado com transponder com modo "C" e exibindo o respectivo código SSR, cumprindo com as instruções do controlador até se encontrar fora do espaço aéreo controlado.
