RAPPORT D'ENQUÊTE TECHNIQUE

Événement : Accident
Date : le 20 juillet 2009
Lieu : à proximité de l'Aérodrome de Tit-Mellil
Avion : MCR 4S, immatriculé CS-XAW
Exploitant : Control Video Electronica, LDA.

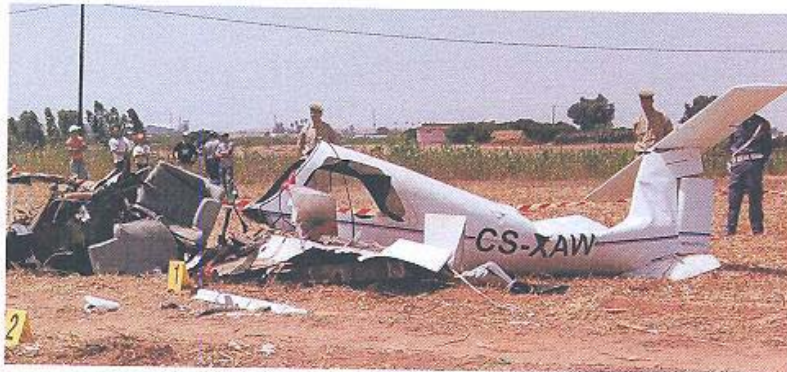
a- Cellule :

La partie avant de l'avion et le cockpit, jusqu'au niveau de la banquette arrière, sont complètement détruits. La partie arrière avec les plans horizontal et vertical reposait à plat, au niveau du point d'impact.

L'ensemble de l'épave est regroupée à proximité immédiate du point d'impact, hormis quelques débris et du plexi glace qui se sont projetés avec les corps des victimes et sont répartis sur huit mètres environ du côté gauche de l'épave.

- La profondeur du cratère et les débris répartis aux alentours indiquent que l'avion était probablement à une altitude basse et qu'il a percuté le sol presque à la verticale, hélice vers le bas. Tel que illustré par le schéma ci-après :

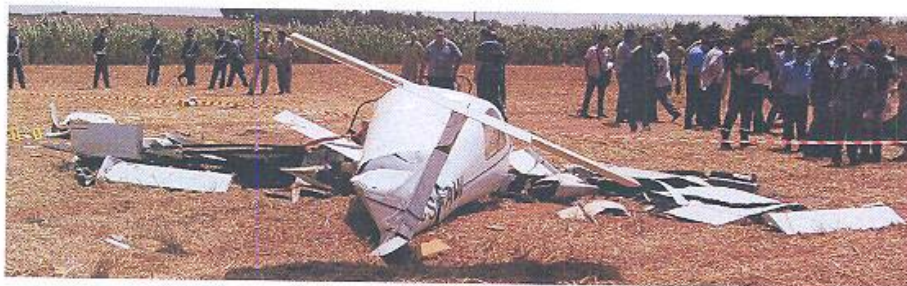
b- Ailes :

Les ailes se sont désolidarisées de la cellule et reposaient de part et d'autre de l'épave. Leurs intrados sont complètement déchiquetés alors que les extrados sont restés au complet mais avec plusieurs déchirures. L'aile gauche est plus endommagée que l'aile droite.

Les winglets se sont détachés des ailes.

Le sélecteur des volets au tableau de bord est sur la position : «volets rentrés» ; sans toutefois pouvoir déterminer leurs positions physiques avant le crash, du fait des dommages subits.

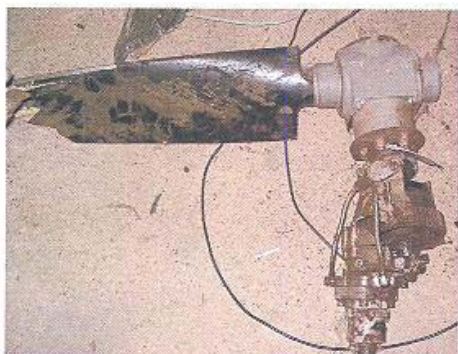
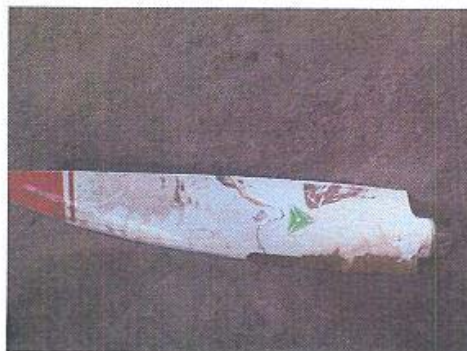
c- Hélice :

L'hélice et le réducteur «gearbox» se sont désolidarisés du moteur. Les pales ne présentent pas de trace d'impact ou d'encoches.

L'une des deux pales est rompue au ras du moyeu et présente une cassure transversale allant du bord de fuite jusqu'au bord d'attaque. L'autre pale a été rompue sur sa moitié.

- l'hélice affichait un calage : « petit pas »;
- les bords d'attaques sont intacts;
- Les extradors ne présentent que de légères égratignures.

L'aspect de l'hélice et les dommages subis par les pales montrent que le moteur ne développait pas de puissance et que l'hélice était à l'arrêt à l'impact.

- L'état de l'hélice indique une absence de puissance moteur au moment de l'impact, ce qui découle d'une perte brutale de puissance. Par ailleurs, l'examen du moteur n'a pas mis en évidence de dysfonctionnement.

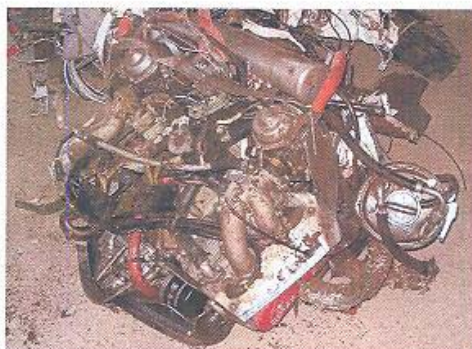
d- Moteur :

Le moteur a été peu endommagé par l'impact.

- Les composants du moteur ne présentent aucun signe d'endommagement antérieur à l'accident qui aurait pu nuire à un fonctionnement normal en vol.
