MINISTÉRIO DAS OBRAS PÚBLICAS, TRANSPORTES E COMUNICAÇÕES
GABINETE DE PREVENÇÃO E INVESTIGAÇÃO DE ACIDENTES COM AERONAVES
(GPIAA)

RELATÓRIO FINAL DE ACIDENTE

TL – 96

RELATÓRIO FINAL Nº 23/ACCID/2009

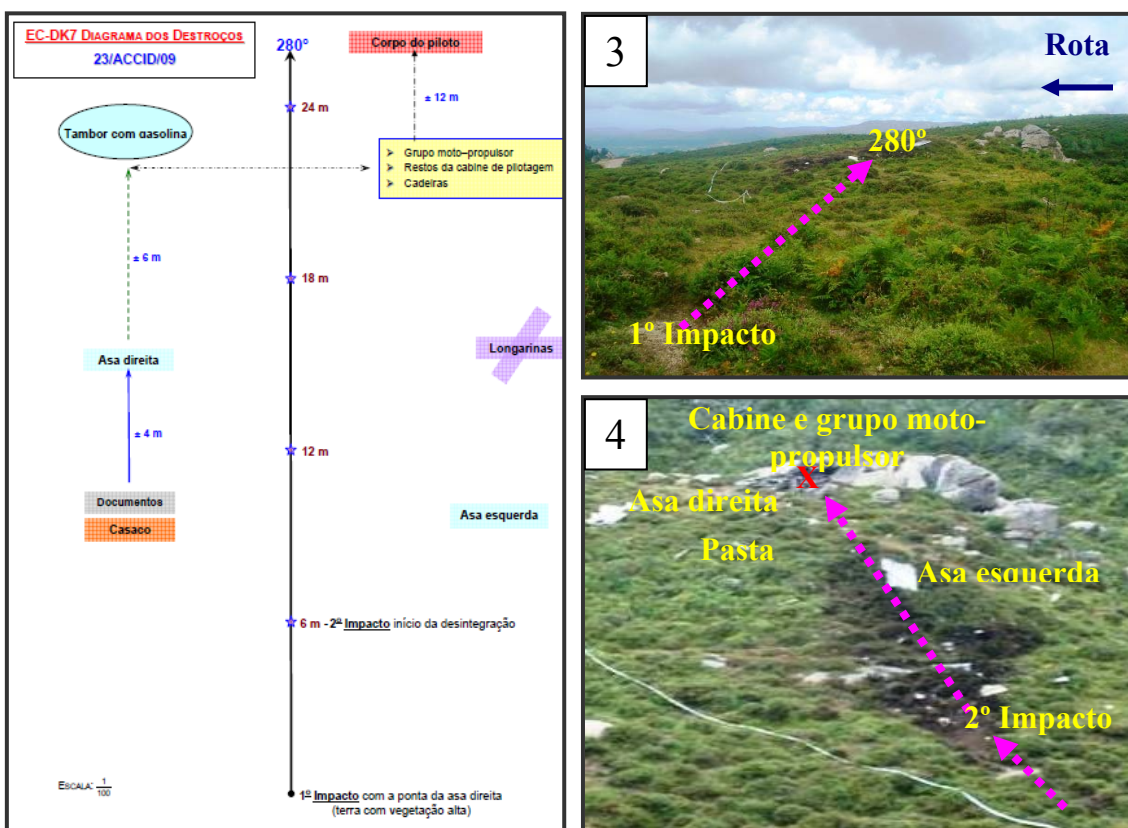
O acidente deu-se a 12 NM para sul da pista do Cerval, num local com 2560' de altitude, junto ao cume de uma elevação montanhosa (a maior das imediações).

A linha de destroços estava orientada a 280°. O 1º impacto da aeronave com o solo deu-se com a ponta da asa direita num pedaço de terra coberta de vegetação alta (feno), durante uma volta acentuada pela direita.

Após o 1º impacto a aeronave embateu com o berço do motor no chão, saltou, rodopiou e começou a desintegrar-se largando diversos componentes.
