**MINISTÉRIO DAS OBRAS PÚBLICAS, TRANSPORTES E COMUNICAÇÕES  
GABINETE DE PREVENÇÃO E INVESTIGAÇÃO DE ACIDENTES COM AERONAVES  
(GPIAA)**

**RELATÓRIO FINAL DE ACIDENTE**  
**AGROAR – Trabalhos Aéreos Lda.**  
**Grumman G-164 B**

**CS-ASN**

**RELATÓRIO FINAL Nº 22/ACCID/2009**

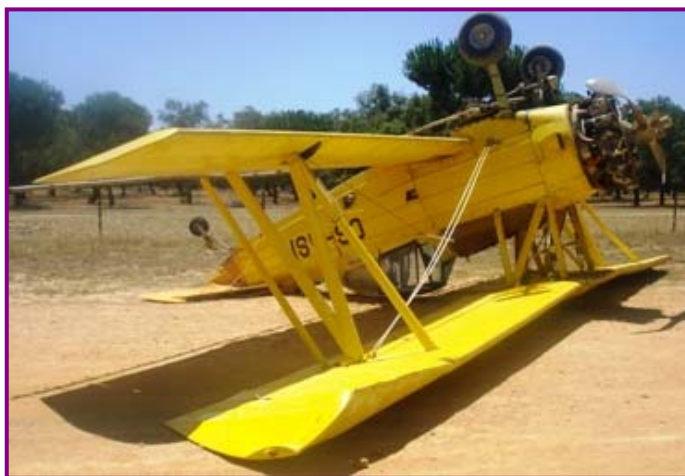
A aeronave acabaria por capotar e imobilizar-se em posição invertida.

Figura Nº 1. Posição final da aeronave

A aeronave apresentava danos visíveis na empenagem vertical, hélice, extradorso dos planos de sustentação, longarina frontal das asas direitas, ponta da asa superior direita e estruturais.

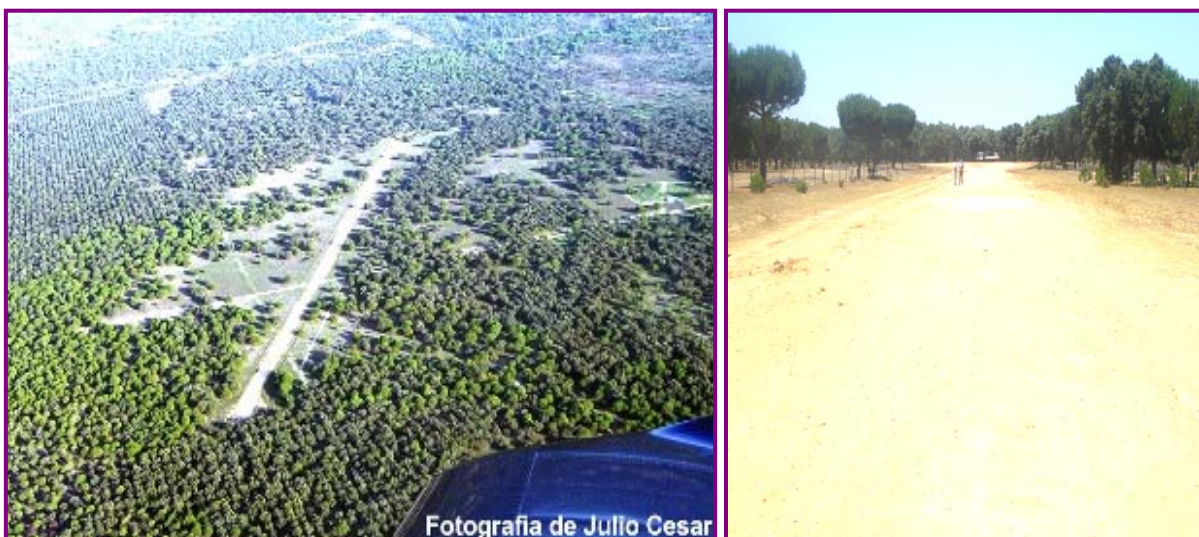
A Pista da Barrosinha é privada, construída em saibro, localiza-se a 350' de altitude, tem 1000 metros de comprimento por 30m de largura e está orientada a 11/29.

Figura N° 2 & 3. Pista da Barrosinha

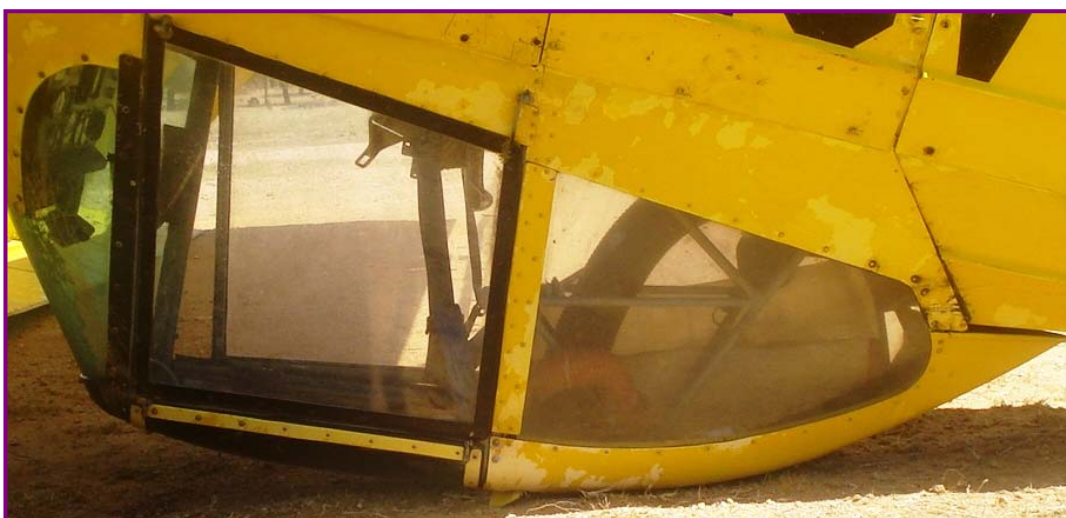
Os cintos de segurança e a robustez do habitáculo contribuíram para a saída ilesa do piloto.

Figura Nº 6. Pormenor do habitáculo do piloto
