MINISTÉRIO DAS OBRAS PÚBLICAS, TRANSPORTES E COMUNICAÇÕES
GABINETE DE PREVENÇÃO E INVESTIGAÇÃO DE ACIDENTES COM AERONAVES
(GPIAA)

RELATÓRIO FINAL DE INCIDENTE

SOCATA TB 20

RELATÓRIO FINAL Nº 21/INCID/2009

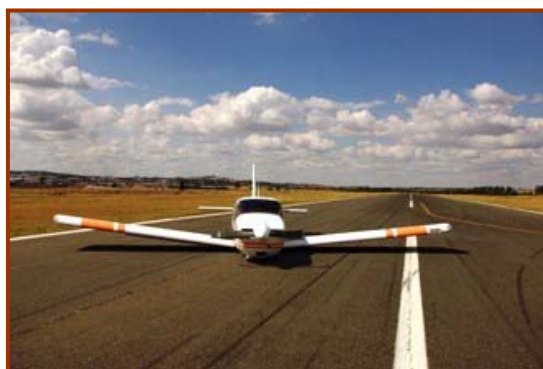
Figura nº1. Posição final da aeronave

A aeronave sofreu danos importantes.

A aeronave acabaria por aterrar sem que o trem estivesse em baixo e bloqueado, sofrendo danos importantes.

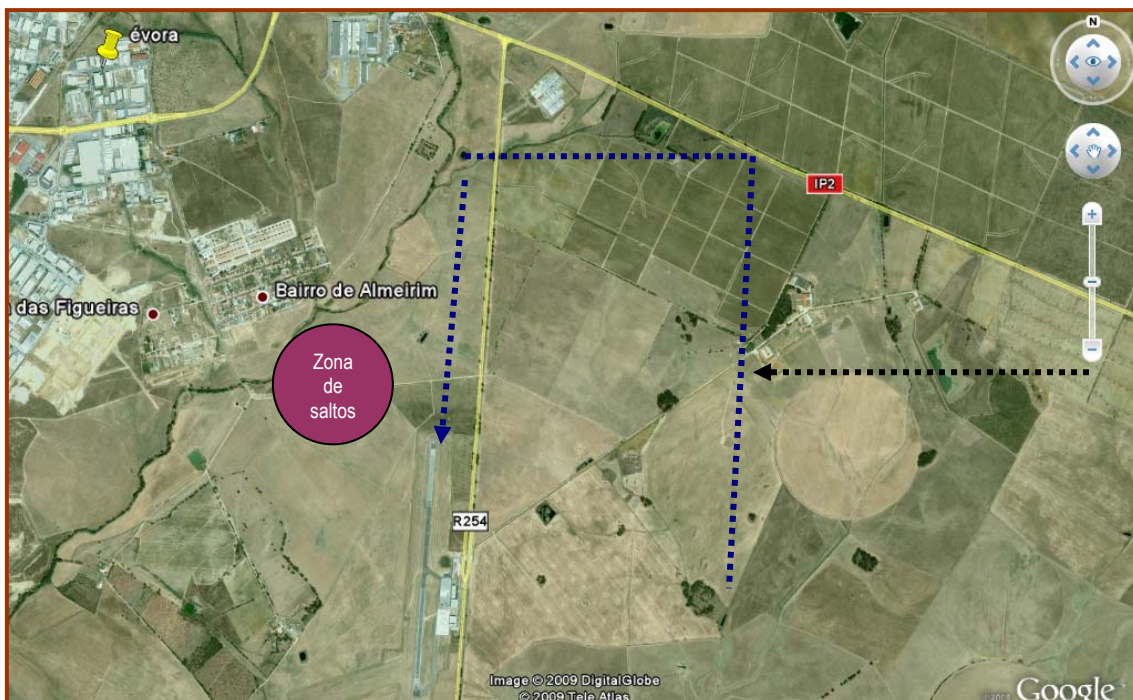
Figura nº 3. Projecção vertical do circuito da pista 19

Na final curta, a aeronave encontrava-se alta, em relação à pista, e com trem recolhido. O aluno-piloto baixou os flaps e reduziu a potência do motor.

Entretanto, na tentativa de diminuir a velocidade do avião e perder altitude para garantir a aterragem, o aluno-piloto seleccionou os flaps para a posição de aterragem.

Por fim, já muito próximo da pista, seleccionou trem em baixo e reportou para a Torre (não chegou a confirmar as luzes de trem em baixo).

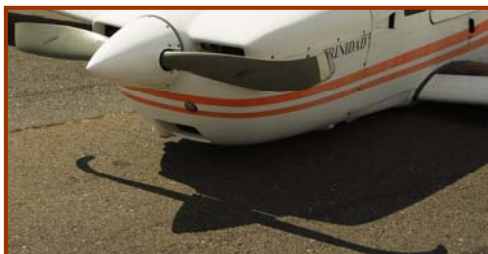
Figura nº 4. Posição final da aeronave

A aeronave imobilizou-se, na pista, apoiada sobre as carenagens do intradorso. As pontas das pás do hélice apresentavam-se dobradas para trás.

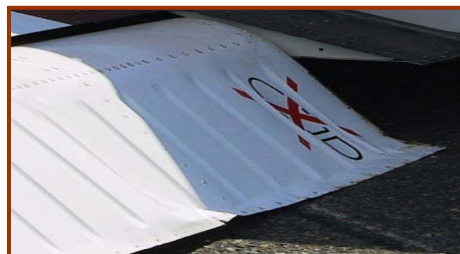
Fig. nº 5. Pormenor do flap esquerdo

A aeronave sofreu danos nas pás do hélice, flaps e carenagens.

O flap esquerdo apresentava amolgadelas do lado da raiz da asa.
