RELATÓRIO FINAL DE ACIDENTE

BELL 206 B3

CS-HFB

RELATÓRIO FINAL DE ACIDENTE N° 18/ACCID/2009

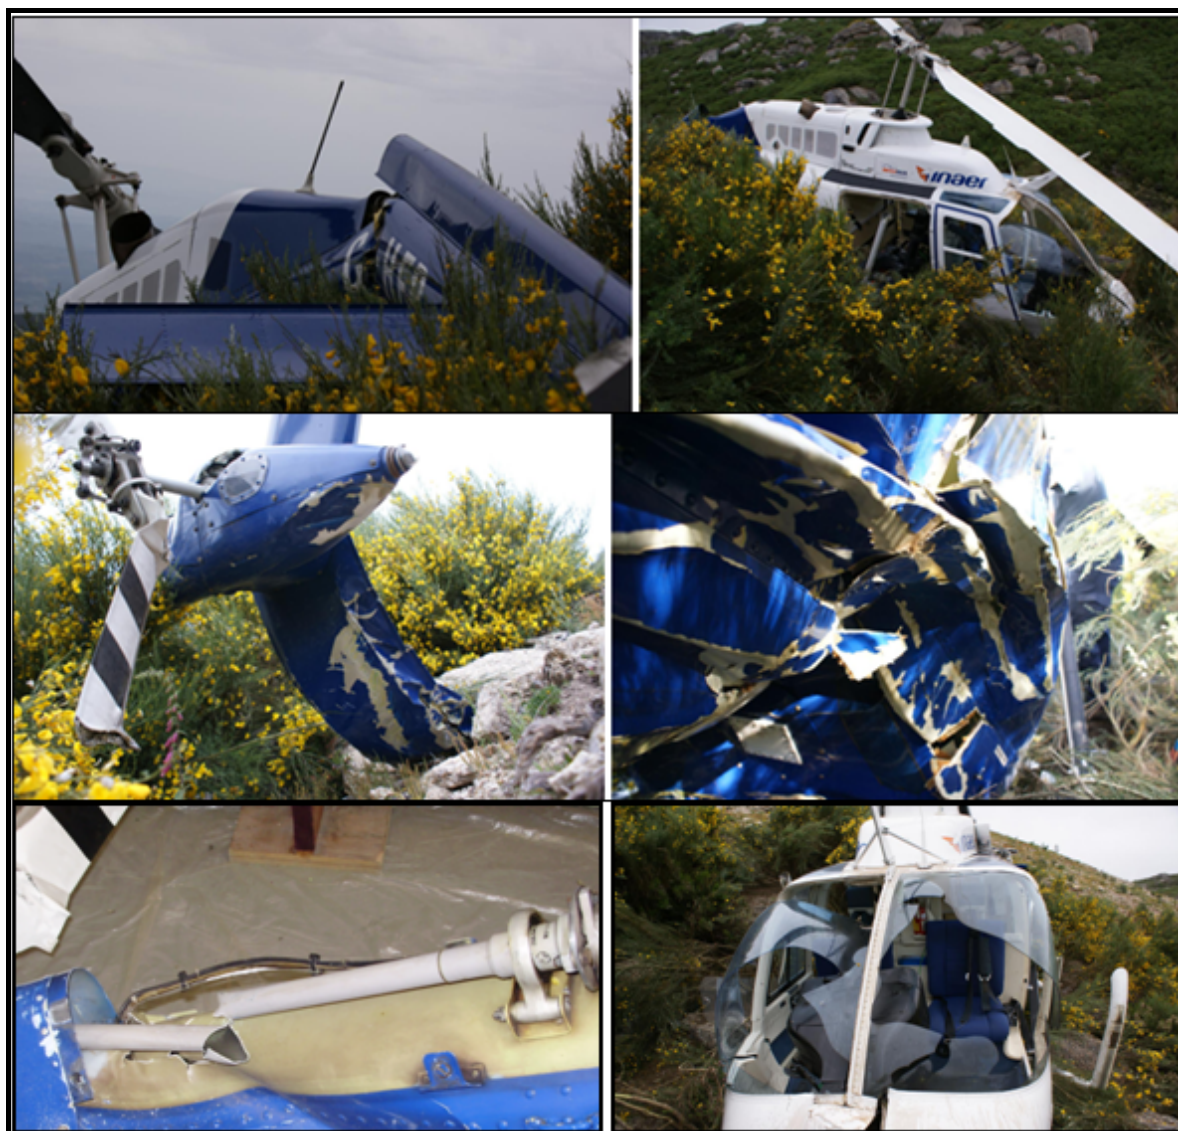
Figura Nº 2

O impacto da cabina com o solo foi muito violento, tendo a parte inferior da cabina ficado muito amachucada. O cone de cauda fracturou junto da raiz com a fuselagem e o conjunto do estabilizador e rotor de cauda colidiram com o solo tendo sofrido danos substanciais, com deformação do estabilizador vertical e fractura das pás do rotor de cauda e do veio de transmissão. Os patins ficaram destruídos e os pára-brisas foram partidos. Houve fractura do apoio nº 5 da Caixa de Transmissão Principal e o mastro do rotor principal ficou inclinado para a frente (*figura nº 2*).

Por força da queda vertical da aeronave, sobre o terreno, as partes destacadas (pára-brisas) permaneceram dentro da cabina. Todas as outras partes fracturadas permaneceram presas à estrutura da aeronave, ou próximo desta, conforme se verifica na figura 2, confirmando a ausência de velocidade de translação.

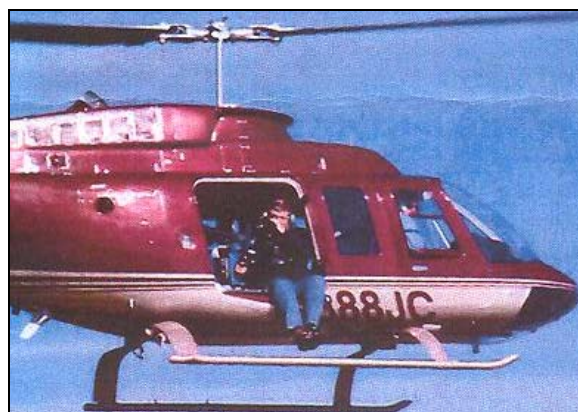
Figura Nº 3

Do sexo masculino, 43 anos de idade e nacionalidade Alemã, o operador de câmara ia sentado atrás do piloto, tendo as pernas para fora da cabina, instalado num “kit” especialmente dedicado para estas operações de fotografia (*Tyler middle mount*), pelo que o assento respectivo e a porta posterior do lado direito haviam sido retirados. Na sua frente encontrava-se a estrutura de apoio e fixação da câmara de filmar.

O Operador de Câmara, que seguia no lugar atrás do piloto e voltado para o exterior, com as pernas para fora da cabina, sofreu uma fractura da tíbia direita, fractura da clavícula e omoplata direitas, fractura de três costelas e achatamento com fractura do corpo da vértebra L1.

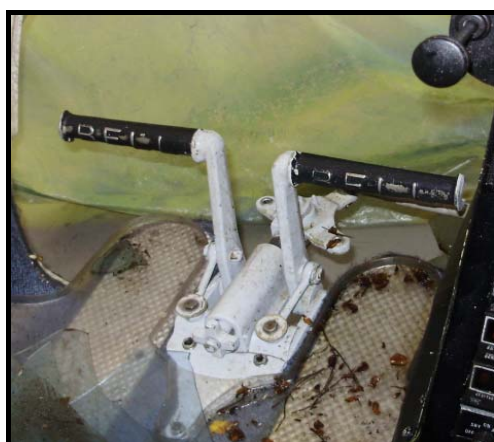
Figura Nº 4

Por motivos de segurança e dando cumprimento aos requisitos legais, os comandos de voo do lado esquerdo haviam sido retirados, com excepção dos pedais. Estes tinham sido desconectados do sistema actuador e serviam apenas como suporte para os pés, não tendo qualquer movimento (*figura nº 4*).

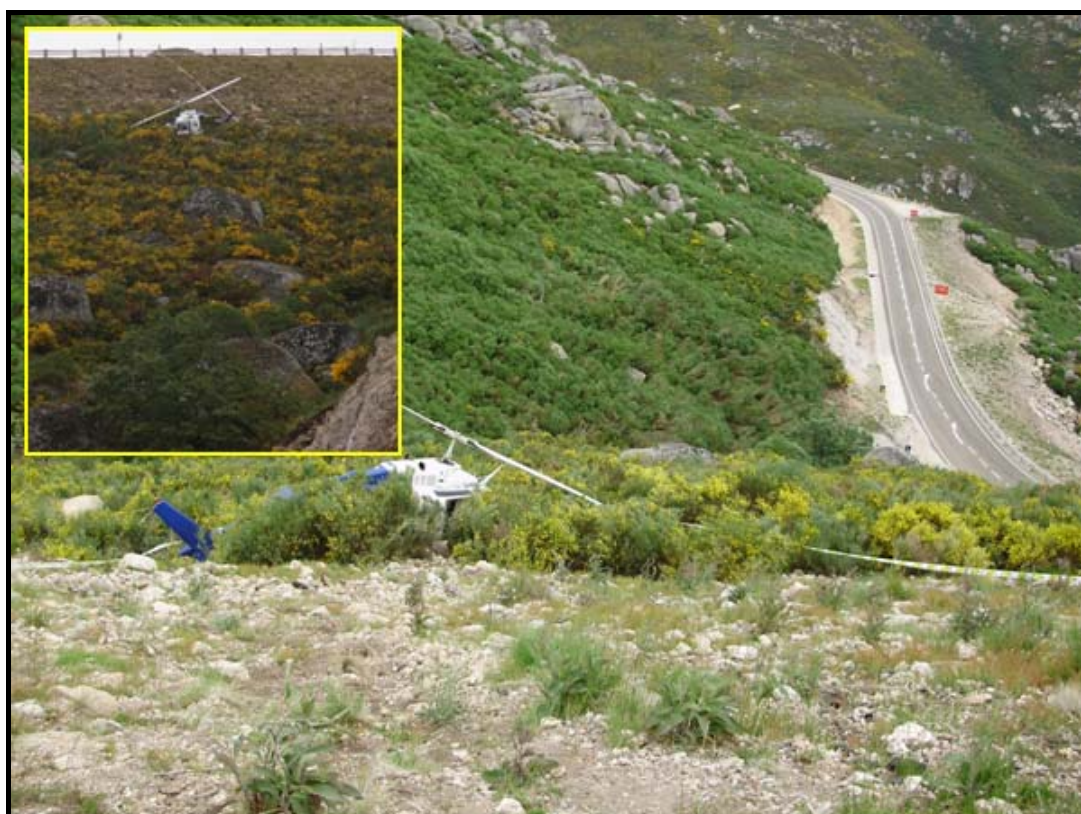
Figura Nº 9

Na altura do acidente já tinham terminado os trabalhos de construção da nova estrada, apresentando-se o local com o aspecto da figura nº 9, vendo-se o helicóptero, a partir de cima, na posição em que se imobilizou, enquanto que na foto imposta se tem uma visão a partir da estrada que passa ao fundo no vale.
