## RELATÓRIO FINAL DE INCIDENTE

Stoddard-Hamilton, Inc.  
GLASAIR II RG

**PH-EQV**

RELATÓRIO FINAL N° 17/INCID/2009

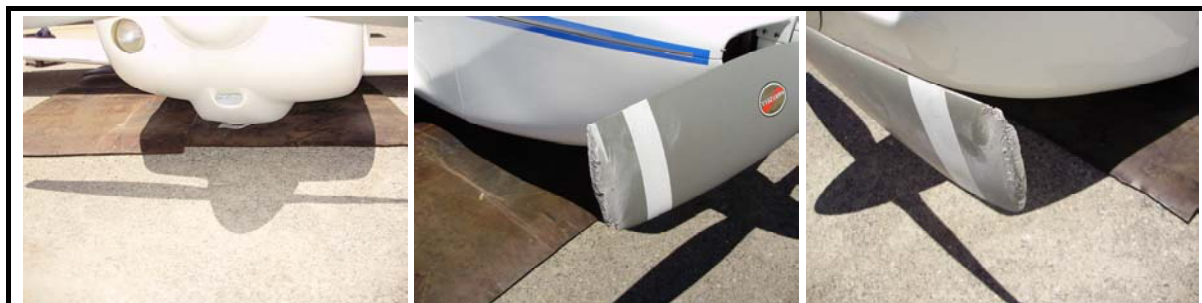
Figura Nº 1

A aeronave sofreu danos ligeiros na parte inferior da estrutura da fuselagem e nas pontas das pás do hélice (figura nº 1).

Não houve separação de partes, a aeronave permaneceu inteira, sendo visíveis apenas algumas deformações e abrasão nas pontas das pás do hélice, próprias deste tipo de ocorrência.

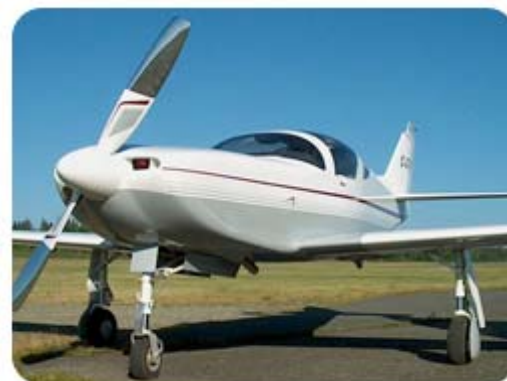
Figura Nº 2

O Glasair II RG, como o próprio nome indica (RG), está equipado com trem retráctil, para lhe proporcionar melhores performances. As pernas principais recolhem internamente, para dentro da asa, enquanto que a perna de nariz recolhe para trás, dentro dum compartimento na fuselagem, por baixo do motor. Todas as pernas têm acopladas as portas que fecham os compartimentos respectivos, ficando apenas as rodas a descoberto (*figura nº 2*).
