RELATÓRIO FINAL DE ACIDENTE

Cessna 152

CS-AVC

RELATÓRIO FINAL Nº 16/ACCID/2009

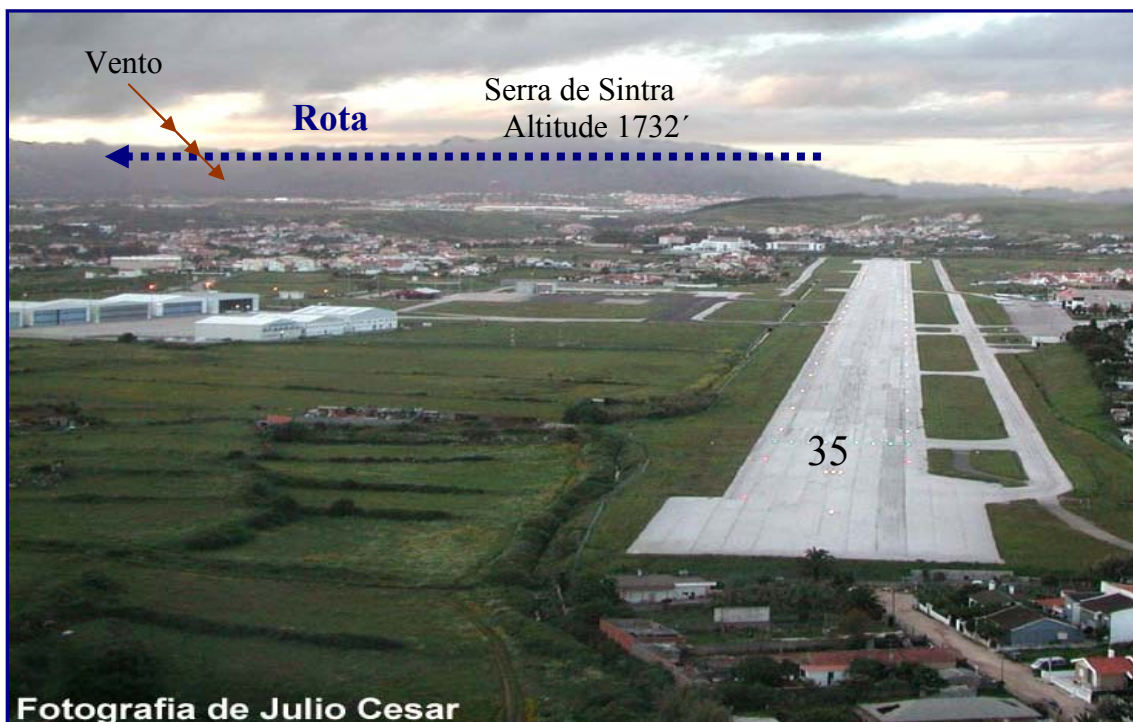
“... Possibilidade de windshear na aproximação à Pista 17 e durante as descolagens da Pista 35;

- Sempre que houver ventos de norte de intensidade superior a dez (10) Kts;
- Probabilidade de windshear forte durante a aproximação à Pista 35, próximo do threshold”.

Figura Nº1. Aeródromo de Cascais com serra de Sintra ao fundo.

Na pista de Cascais, e de acordo com o AIP de Portugal, as condições de vento norte com intensidade superior a 10 Kts são susceptíveis de criar situações de windshear forte durante a aproximação, próximo do threshold, à pista 35.
