GABINETE DE PREVENÇÃO E INVESTIGAÇÃO DE ACIDENTES COM AERONAVES
GPIAA

INVESTIGAÇÃO DE INCIDENTE COM AERONAVE

Data/hora: 26/05/ 2009 @ 08:56 UTC ¹		Proc. N° 15 /INCID/2009
Operador: AERO VIP	Tipo de Incid.: Colapso da perna esquerda do trem principal durante a descolagem	
Id. da aeronave: Cessna 180K, D-EGSW		
Local: Aeródromo Municipal de Portimão (LPPM)		
Tipo de voo: TPT de pára-quedistas	Fase do voo / Operação: Descolagem	
Ocupantes: 5	Pax: 4	Lesões: NIL
Danos nas Aeronave: Pás do hélice, perna esquerda do trem e ponta da asa esquerda.

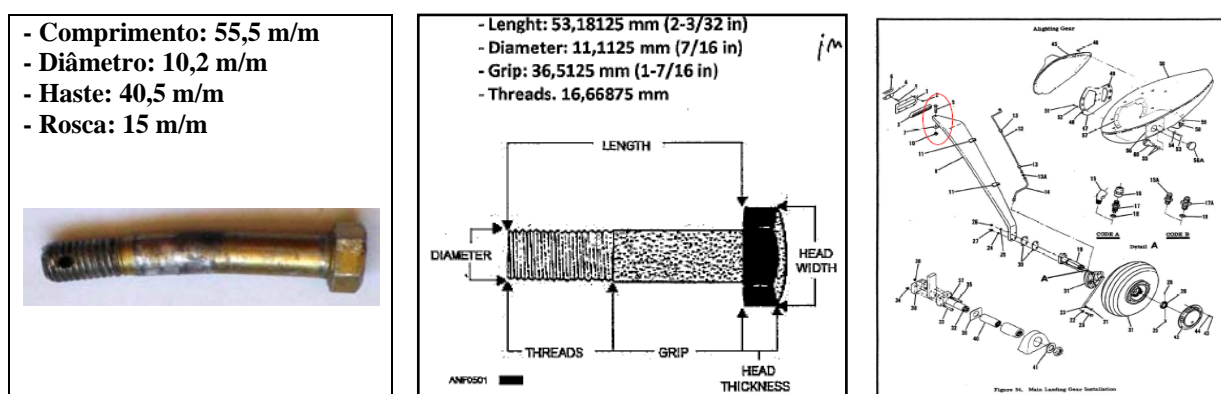
Fig. 2 – Medidas do parafuso

Não foi possível identificar os números de série do parafuso nem da porca instalados na aeronave mas verificou-se que não tinham as mesmas características dos originais indicados no catálogo da Cessna.

O parafuso original, AN7-20A, não tem furação; pelo contrário, o parafuso instalado na aeronave tinha furação. A porca AN365-720C, do parafuso original, é construída em aço e é auto-frenável; por sua vez, a porca instalada no parafuso da perna do trem apresentava uma coloração dourada, mais clara, e não era auto-frenável.

Comparação das medidas dos parafusos m/m				
Parafuso:	Comprimento	Rosca	Haste	Diâmetro
AN7-20A:	53,18125	16,66875	36,5125	11,1125
Instalado:	55,5	15,0	40,5	10,2
Diferença:	+2,31875	-1,66875	+3,9875	-0,9125

A flexão do parafuso indica que foi submetido a uma carga lateral. Essa carga pode ter sido provocada por uma aterragem dura, com a aeronave a movimentar-se lateralmente. Note-se que a instalação incorrecta do trem de aterragem também pode permitir a introdução de cargas laterais durante aterragens normais.
