MINISTÉRIO DAS OBRAS PÚBLICAS, TRANSPORTES E COMUNICAÇÕES
GABINETE DE PREVENÇÃO E INVESTIGAÇÃO DE ACIDENTES COM AERONAVES
GPIAA

RELATÓRIO FINAL DE INVESTIGAÇÃO DE ACIDENTE AÉREO

ZLIN Z142

CS-DIR

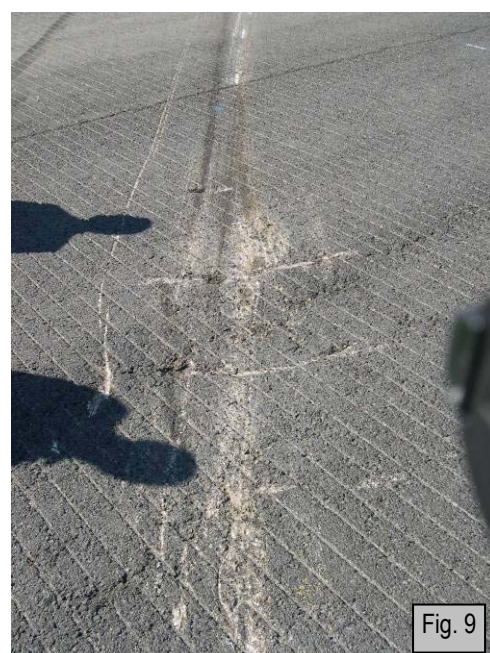
Na pista ficaram as marcas do hélice e do arrastamento da fuselagem da aeronave (fig. 9), depois de ter perdido o trem principal direito e o de proa (fig. 8).

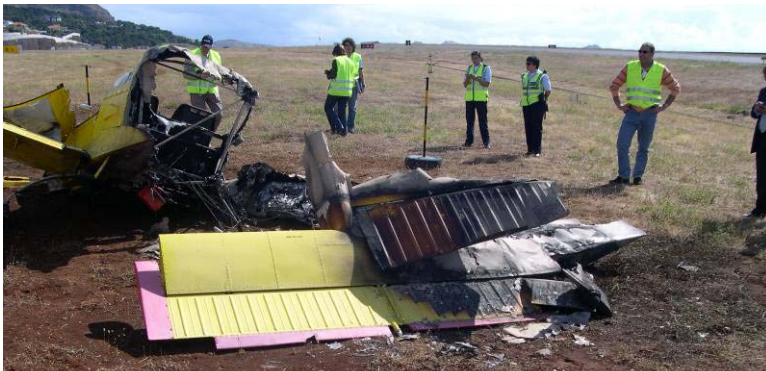
Fig. 10

O avião ficou separado em dois (fig. 10) por acção do fogo e da intervenção dos bombeiros. O lado direito, onde viajava o passageiro, foi o mais exposto às chamas (fig. 11).

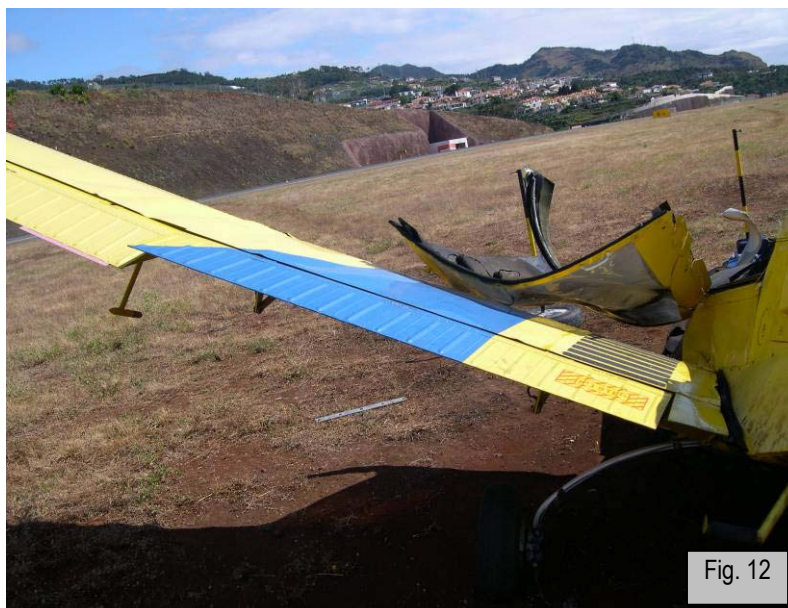
Fig. 12

O lado esquerdo, o do piloto, não evidenciava ter sido sujeito aos efeitos do fogo (fig. 12).

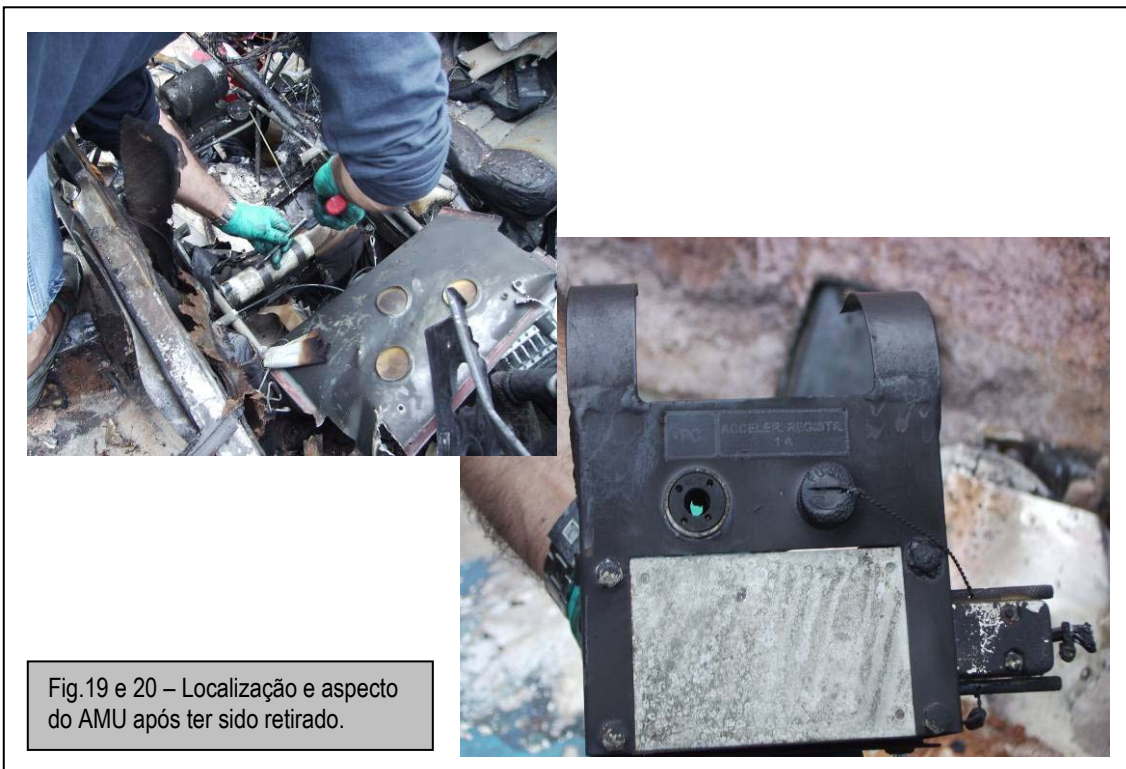
Fig. 19 e 20 – Localização e aspecto do AMU após ter sido retirado.

Por impossibilidade de a fábrica conseguir extrair os valores do AMU por o *input interface* estar demasiado danificado, a unidade foi por sua vez redireccionada ao fabricante desse acessório na tentativa de se conseguir a reconstituição do espectro e a leitura da transcendência dos valores de *g* sofridos na manobra acrobática. Porém, o *chip* de registo foi de tal modo afectado pelo calor, que foram inúteis as tentativas de leitura.

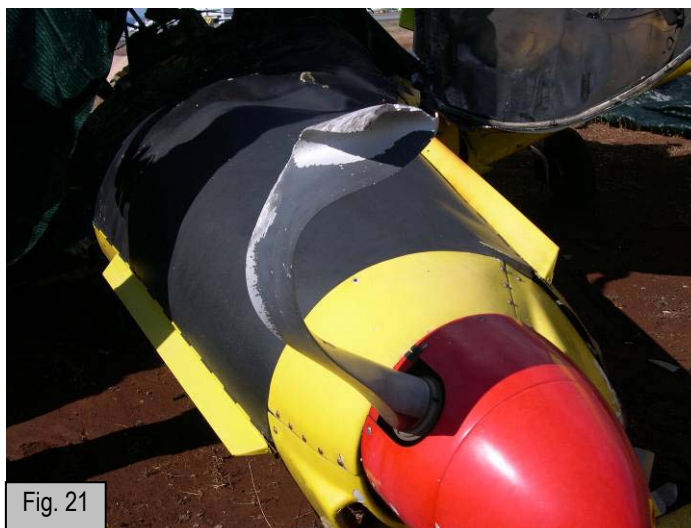
Fig. 21

O hélice, enrolado nas pontas, tinha vestígios de asfalto e evidenciava sinais de arrastamento na sua superfície (fig. 21).

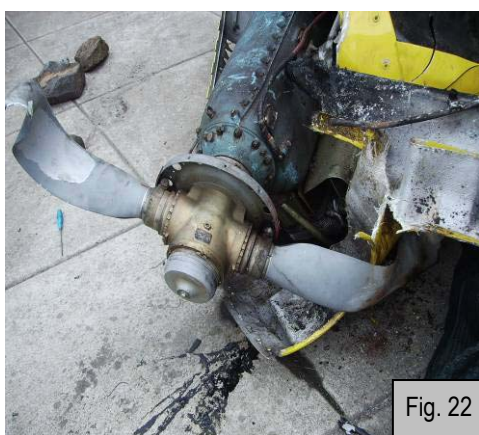
Fig. 22

O facto de as pás do hélice se apresentarem com o passo alterado (fig. 22), por destruição das engrenagens interiores, não permitiu, juntamente com a medição da distância entre as marcas e em relação ao diâmetro das pás, calcular as rpm que o motor trazia na altura do embate.

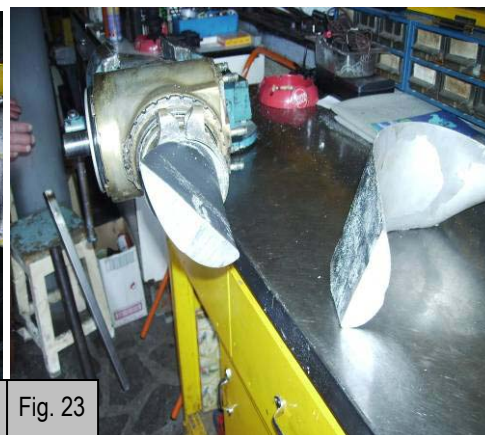
Fig. 23

Após a remoção e para poder desmontá-lo, houve necessidade de cortar uma das pás (fig. 23) para se ter acesso à porca do cubo que permitia a sua abertura.

Verificou-se que no interior do cubo, a peça-guia que comandava o *pitch* da pá estava partida, atribuindo-se o facto à violência do embate.

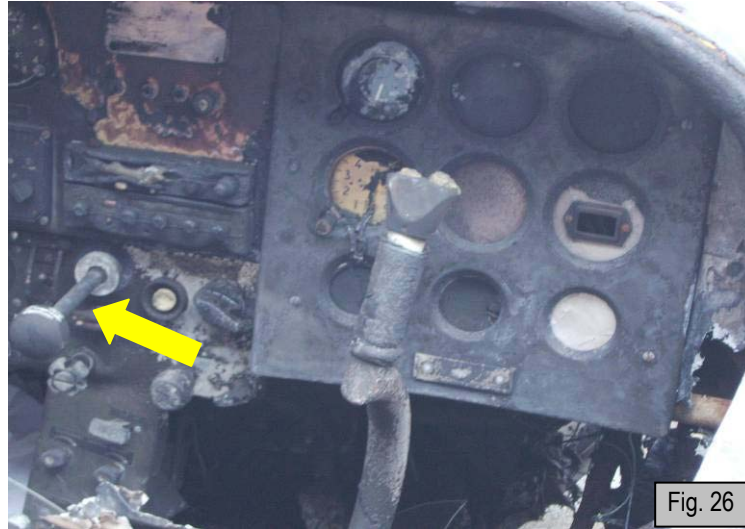
A manete de potência estava represada no seu curso pela anilha de travamento e mostrava 10cm de haste visível (seta amarela da fig. 26).

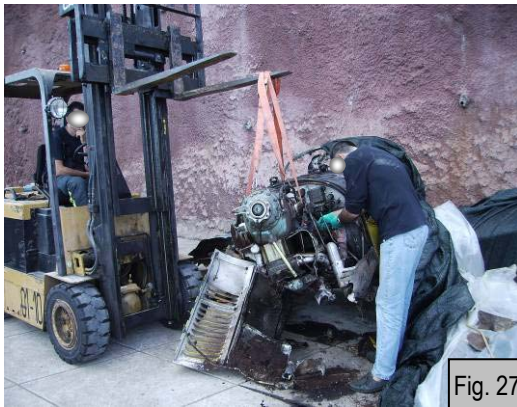
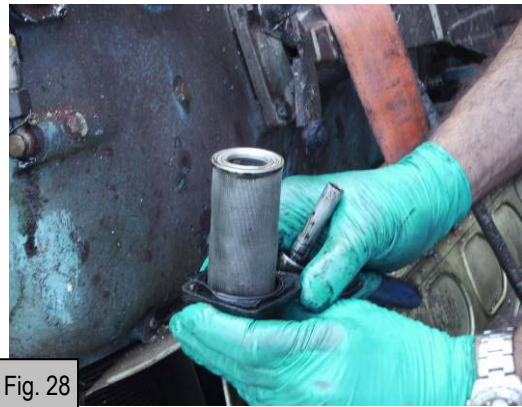
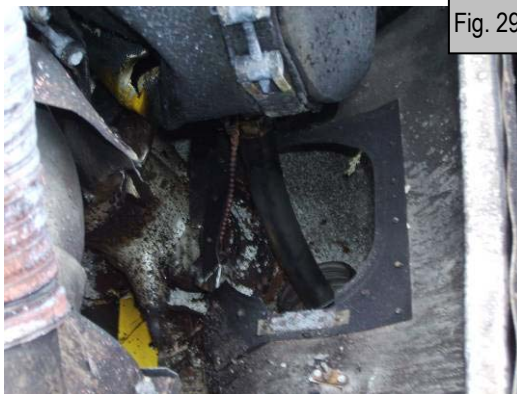
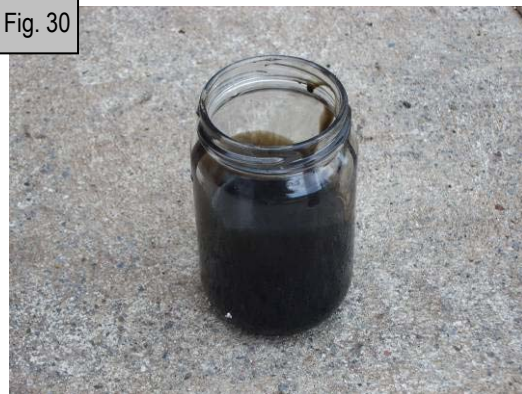
Havia pouco óleo no tanque, danificado com um rombo. No entanto, a pequena amostra conseguida e o filtro de óleo não evidenciavam depósito metálico.

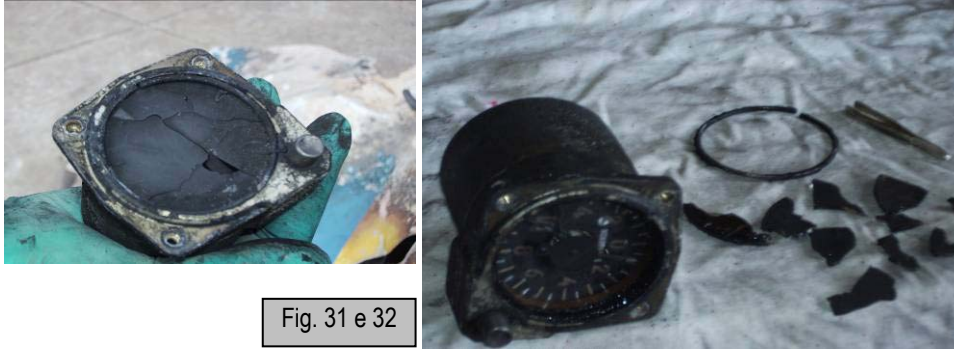
Fig. 31 e 32

Depois de retirado o vidro de protecção, constatou-se que o instrumento de leitura das cargas **g** (fig.31 e 32) se apresentava destruído, com o ponteiro solto, não tendo sido possível retirar dele qualquer informação.

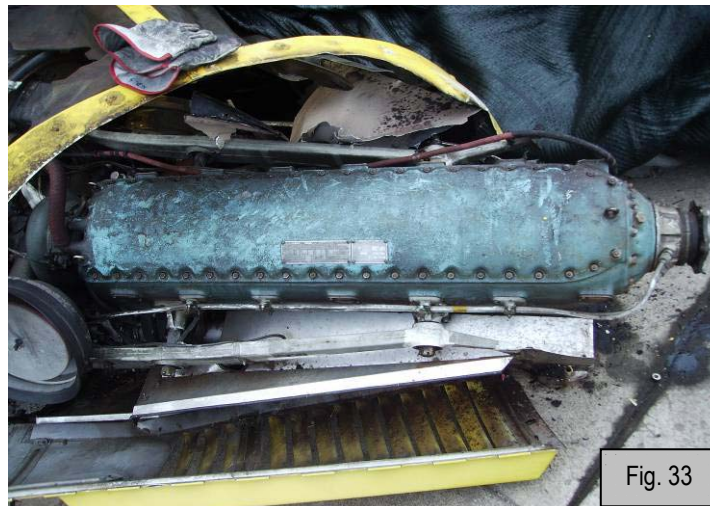
Fig. 33

As tubagens mostravam-se intactas, sem sinais de qualquer fuga ou falha de material (fig. 33).
