RELATÓRIO FINAL DE INCIDENTE

PIPER
PA-34-220T

CS-DER

RELATÓRIO N° 04/INCID/2009

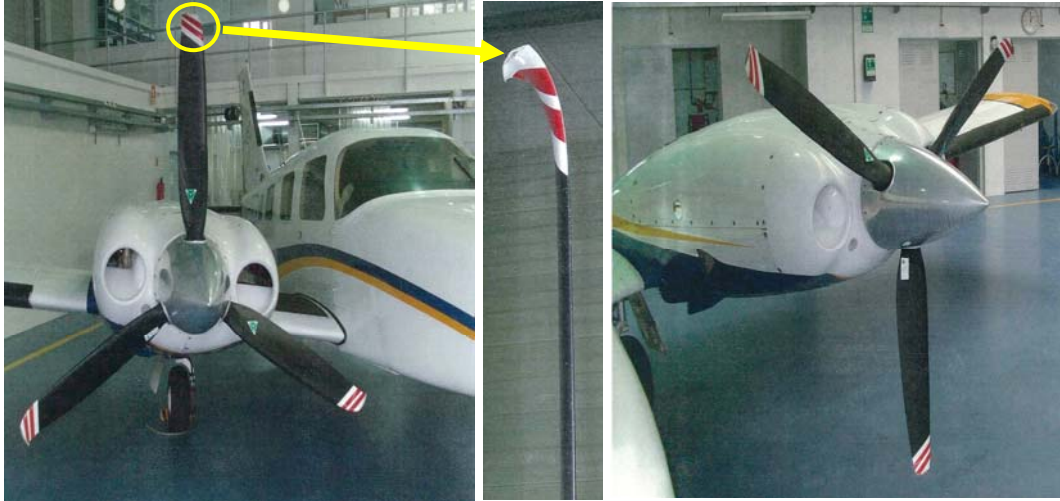
O embate dos hélices de ambos os motores com a superfície da pista provocou danos severos nas pontas das respectivas pás.

Fig. 4 – Danos detectados nas pontas das pás de ambos os motores.

- c. Substituição dos hélices danificados (S/N 011948 e 022000) por novos (S/N 081660 e 081672);
- d. Reinstalação dos motores;
- e. Inspeção do trem de aterragem quanto a:
 - i. Fracturas e deformações;
 - ii. Danos nos cilindros dos macacos,
 - iii. Empenos, fracturas e marcas de impacto nos veios;
 - iv. Fugas de óleo, danos nos vedantes e nos demais componentes dos amortecedores;

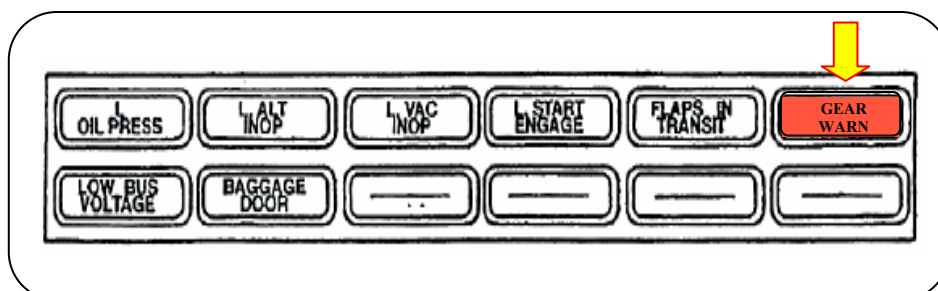
Fig. 15

não se tenha dado pela falta de indicação do testemunho de trem em trânsito

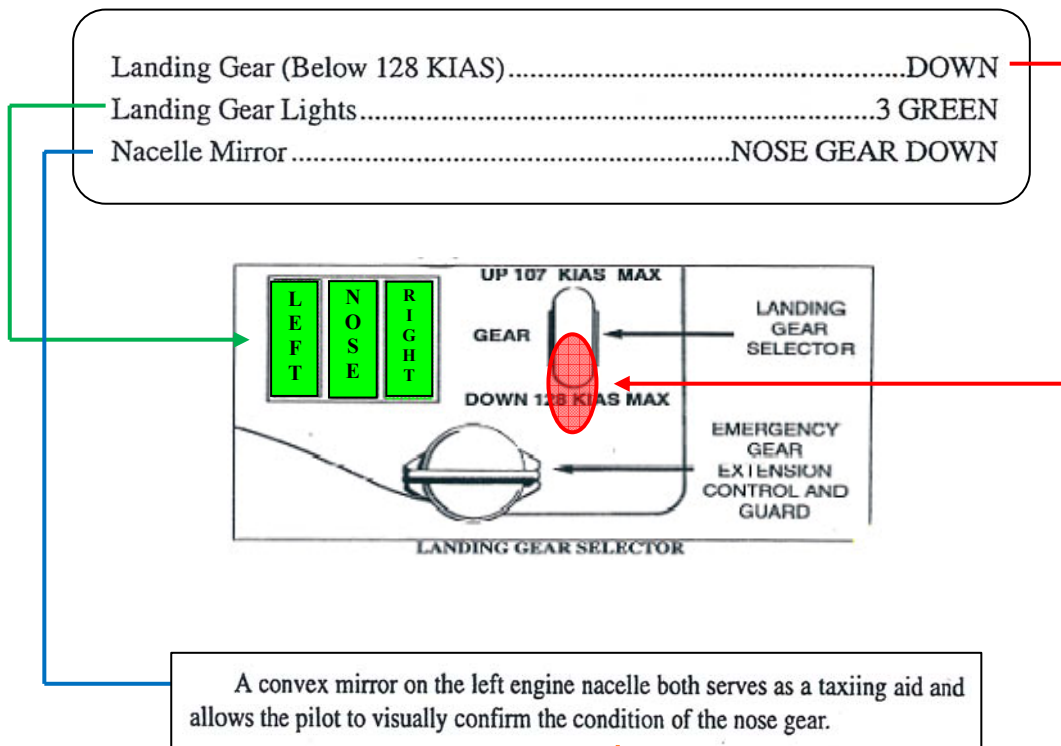
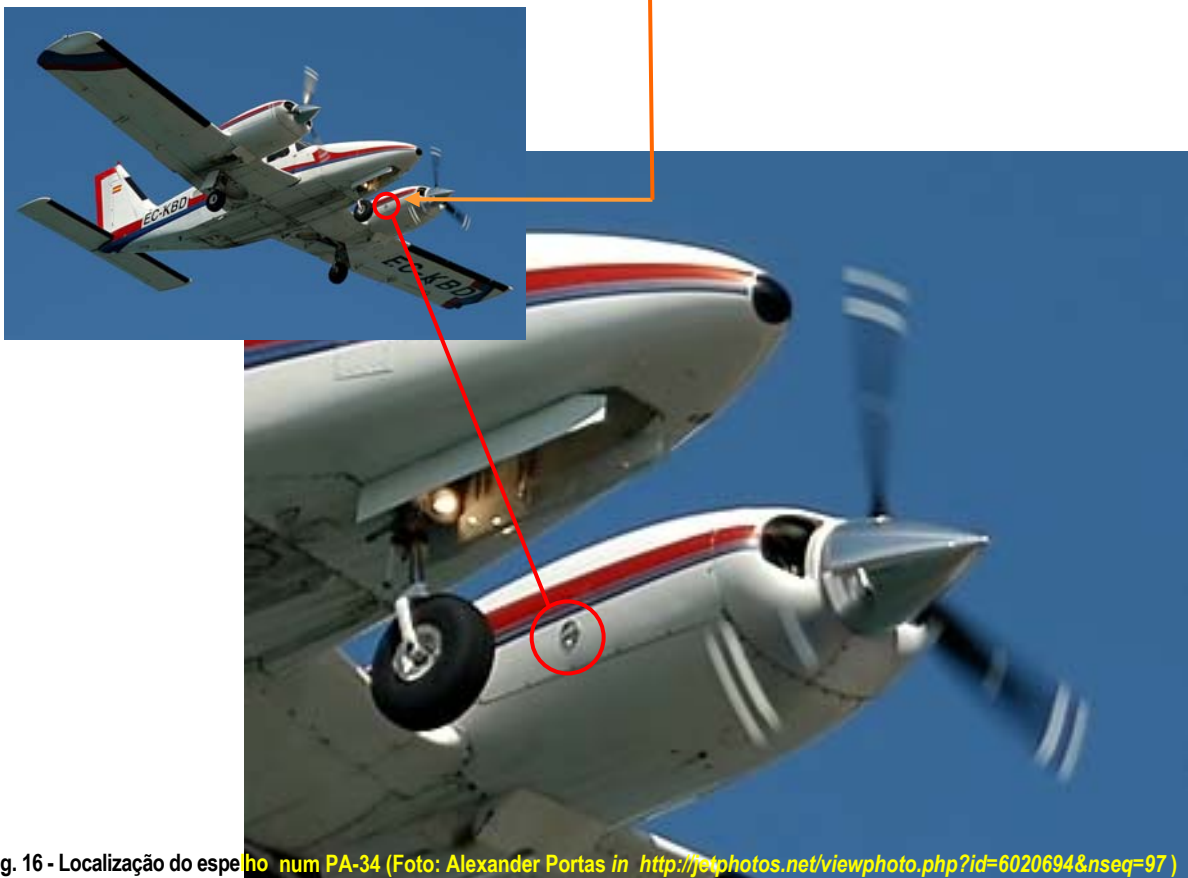
e, na leitura do *Landing Checklist*, se tenham omitido três itens determinantes que alertariam os pilotos para facto de o trem de aterragem não estar em baixo e bloqueado:

Fig. 16 - Localização do espelho num PA-34 (Foto: Alexander Portas in <http://jetphotos.net/viewphoto.php?id=6020694&nseq=97>)
