## **RELATÓRIO FINAL DE INCIDENTE**

**PIONEER 200**

**CS-UNF**

RELATÓRIO FINAL Nº 11/INCID/2009

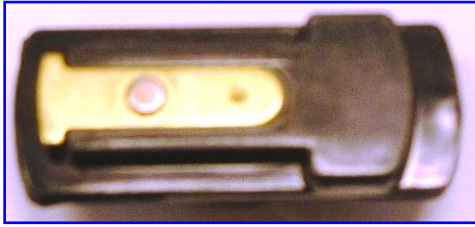
Fig. Nº.2 Rotor PN 48 200 (original)

O rotor Part Number 48 200 da INTERMOTOR (Figura Nº 2) é *standard* e está referenciado para poder substituir o rotor GH-600, da Bosch, entre outros modelos da mesma marca.

2.3 O deficiente funcionamento dos rotores de distribuição PN-48200, que esteve na origem de falhas do sistema de ignição e consequentes falhas de motor em voo, revela que as características dos referidos rotores (desenho e/ou qualidade) não são adequadas para a sua utilização nos motores Jabiru 2200.

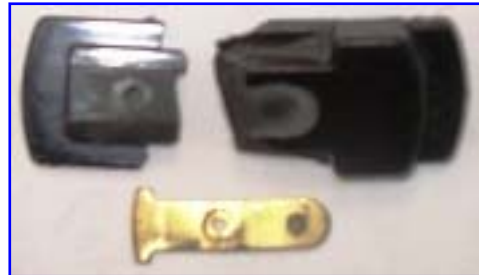
O piloto da aeronave, que também exercia as funções de técnico de manutenção de aeronaves, na Aerolezíria, detectou que os rotores de distribuição estavam danificados.

Os rotores tinham sido instalados no distribuidor, dois meses antes, em substituição doutros com o mesmo *Part-Number* que, por sua vez, estiveram na origem duma

Fig. Nº 3. Rotor do CS-UNF

Em consequência da colagem, os rotores perderam capacidade de absorver forças de stress e acabaram por se desintegrar ao fim de 19:35 de trabalho<sup>2</sup>.

Calcula-se que a passagem do rotor pelo distribuidor seria acompanhada por um pequeno ressalto na zona do rebite. Em resultado desse ressalto ter-se-há dado a destruição do rebite seguido do desprendimento do prato de metal, da falha do sistema de ignição e, finalmente, da paragem do motor.

A falha do motor em voo deveu-se a deficiente funcionamento do sistema de ignição por desintegração dos rotores de distribuição.

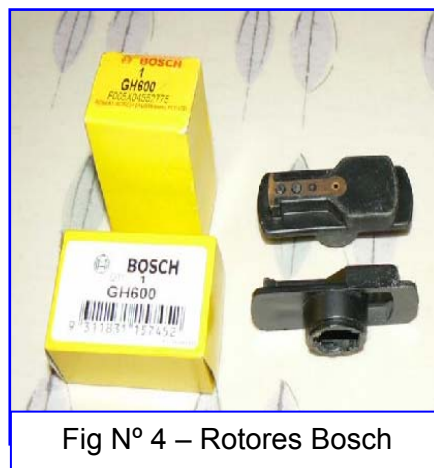
Na Figura Nº 4, adaptada duma fotografia do *Yahoo Jabiru Engine Group* publicitada pelo *fórum.matronics.com*, pode observar-se o rotor Part Number GH-600, da Bosch, comumente utilizado em motores Jabiru 2200 sem problemas conhecidos.

Fig Nº 4 – Rotores Bosch
