RELATÓRIO FINAL DE ACIDENTE

Tecnam P-92 Echo

CS-UJX

RELATÓRIO FINAL DE ACIDENTE Nº 08/ACCID/2009

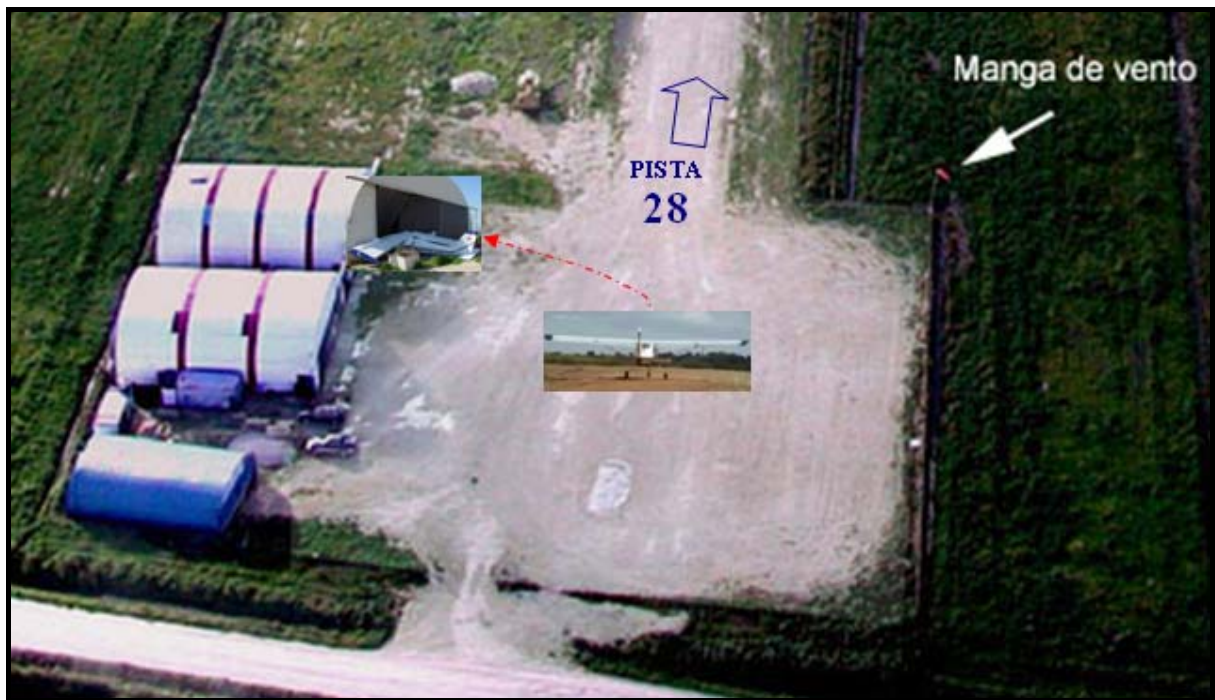
Figura Nº 1

Antes que o piloto tivesse oportunidade de largar os travões para iniciar a corrida de descolagem, a aeronave iniciou uma volta súbita para a esquerda e saiu a 90º, com forte aceleração, em direcção à entrada do hangar que se encontrava a cerca de 30m de distância (*figura 1*).

A manobra foi tão rápida e inesperada que o piloto nem teve tempo de se inteirar da situação e tomar as medidas correctivas necessárias, antes de o avião embater violentamente nas portas do hangar, que se encontravam fechadas, provocando a paragem do motor e imobilizando-se de imediato.

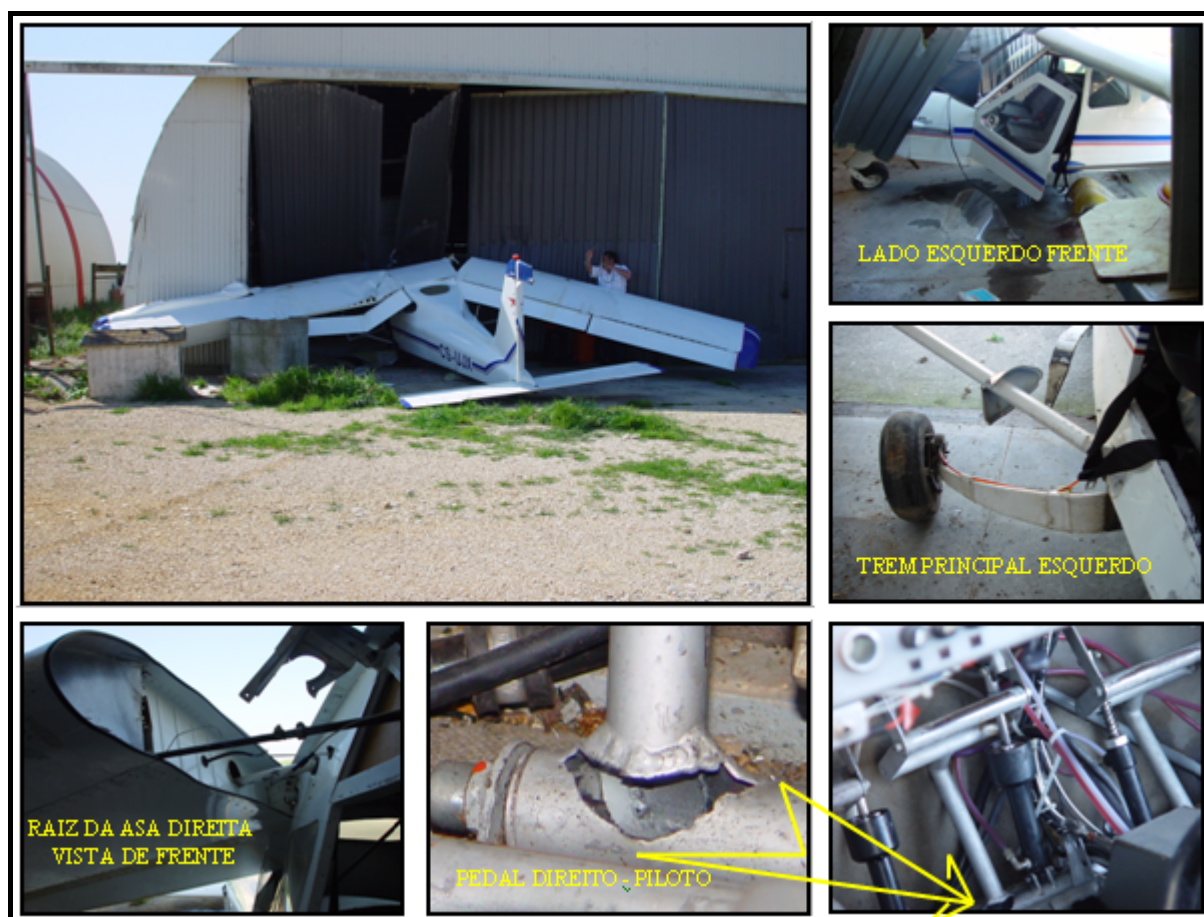
Figura N° 2

A aeronave sofreu danos graves no hélice, motor, asas, fuselagem e trem de aterragem, pondo em dúvida a viabilidade de recuperação da mesma (*figura nº 2*).

Os danos na asa, motor/hélice e fuselagem configuravam uma situação típica de embate frontal com obstáculo, no solo.

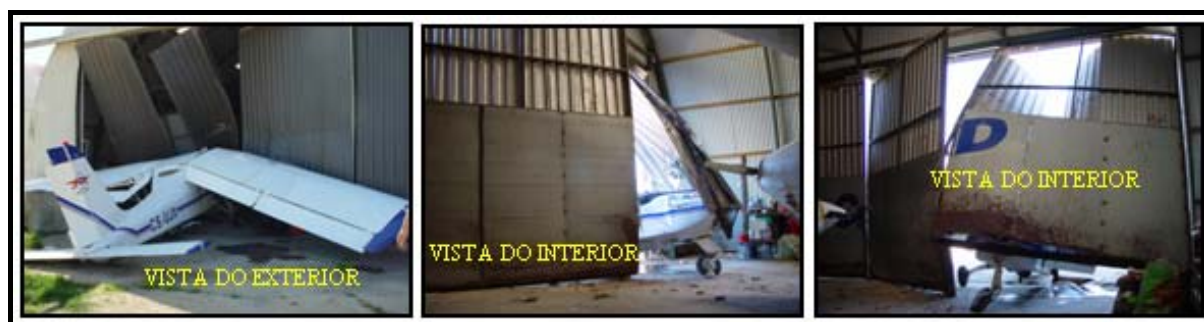
Figura Nº 3

As portas do hangar sofreram danos significativos, tendo sido arrancadas da sua estrutura de fixação (*figura nº 3*).

Os destroços encontravam-se localizados no mesmo lugar do embate, não tendo havido separação de partes. A colisão frontal da aeronave provocou a saída das portas do hangar da sua calha de deslizamento inferior, tendo permanecido presas na parte superior.

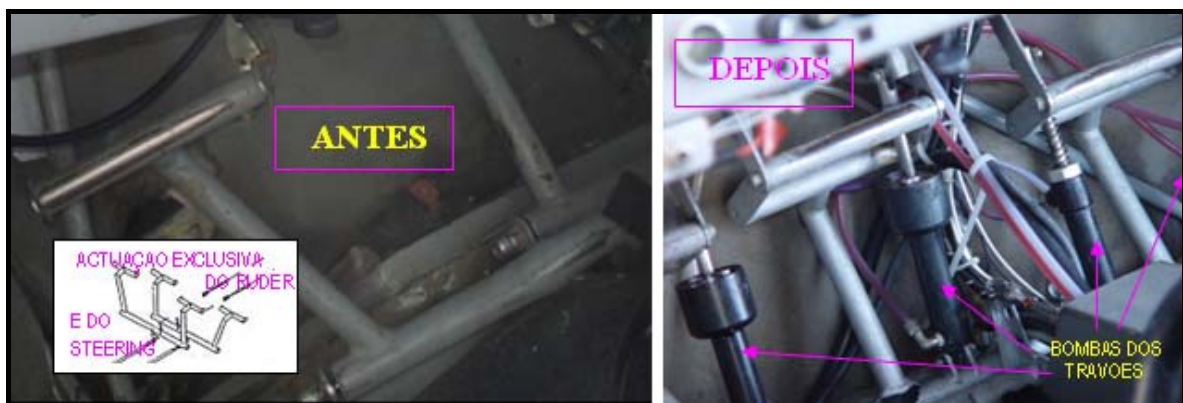
Figura Nº 5

Posteriormente, em modelos mais avançados, o fabricante instalou um sistema de travagem diferencial, através da actuação de êmbolos individuais accionados pela pressão exercida sobre os pedais, que antes apenas actuavam o leme de direcção mas que agora passaram a actuar um êmbolo que permite pressurizar individualmente o travão de cada roda principal (*figura nº 5*).

O CS-UJX havia sido modificado de modo a permitir actuar os travões através dos pedais, providenciando assim uma travagem diferencial e ficando com o aspecto que se pode ver no lado direito da figura nº 5 - "DEPOIS".

Ao introduzir esta modificação foi retirada a alavanca (5) do sistema original e alterado o sistema do travão de estacionamento.

Inicialmente equipado com um sistema de travagem “standard”, o anterior proprietário optou por alterá-lo, a fim de lhe permitir uma travagem diferencial. Não foi possível determinar quando e como foi introduzida esta modificação, nem se encontraram registos da sua aprovação pela Autoridade Nacional da Aviação Civil (INAC).

Considera-se como factor contributivo o facto de ter sido introduzida uma modificação no sistema de travagem, sem que a mesma tivesse sido devidamente aprovada e certificada pela Autoridade Aeronáutica, o que poderá ter contribuído para fragilizar o conjunto, que não estava preparado para suportar o excesso de esforço a que foi submetido.

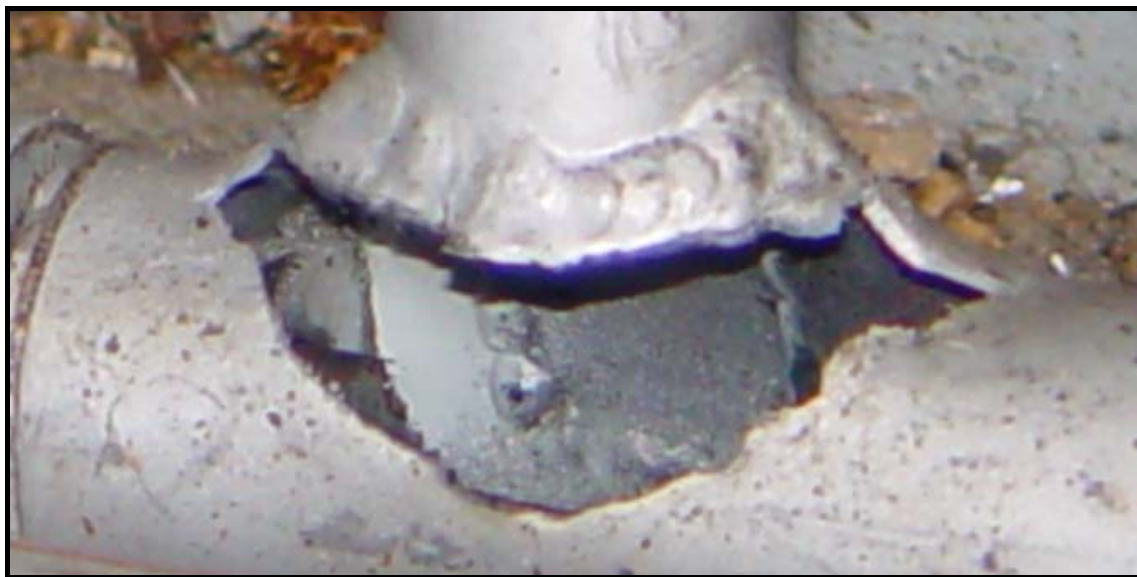
Figura Nº 7

Da análise da fractura (*figura nº 7*) sobressai o facto de a mesma acompanhar a orla da soldadura da haste do pedal sobre o tubo de torque, evidenciando uma fractura por excesso de força de tracção aplicada no tubo de torque, tendo sido a zona mais fragilizada a ceder perante esse esforço. Não foram identificados sinais de corrosão ou de fadiga ao longo da zona de fractura, embora se notasse uma certa falta de limpeza da área circundante da cabina de pilotagem.

Tendo sido desenhada e calculada para suportar a força necessária para actuar o leme de direcção, em todas as fases do voo, não tendo sido reforçada para suportar o esforço de travagem (muito superior) a que veio a ser submetida, a estrutura do sistema de pedais do CS-UJX não resistiu à força aplicada e cedeu pela sua parte mais fragilizada.

O acidente foi provocado pela fractura da base do pedal direito do lado esquerdo, devido ao excesso de força aplicada, o que levou à perda do travão do lado direito e permitiu o movimento da aeronave para a esquerda, por aplicação de potência máxima de descolagem no motor.
