MINISTÉRIO DAS OBRAS PÚBLICAS, TRANSPORTES E COMUNICAÇÕES  
GABINETE DE PREVENÇÃO E INVESTIGAÇÃO DE ACIDENTES COM AERONAVES

RELATÓRIO SUMÁRIO DE INCIDENTE COM AERONAVE

<b>Data/hora:</b> 2009 / 03 / 12 @ 16:30 UTC	<b>Proc. n<sup>o</sup>:</b> 02 / SUM / 2009
<b>Operador:</b> AAE – Academia Aeronáutica de Évora	<b>Tipo de Incid.:</b> Operação
<b>Id. da aeronave:</b> Socata, TB-20, s/n 2085, matrícula CS-DEO	
<b>Local:</b> Aeródromo de Santarém	
<b>Tipo de voo:</b> Instrução	<b>Fase do voo / Operação:</b> Aterragem
<b>Ocupantes:</b> 1 Tripulante + 0 Pax	<b>Lesões:</b> Nil
<b>Danos na Aeronave:</b> Ligeiros	
<b>Outros Danos:</b> Não foram reportados danos a terceiros

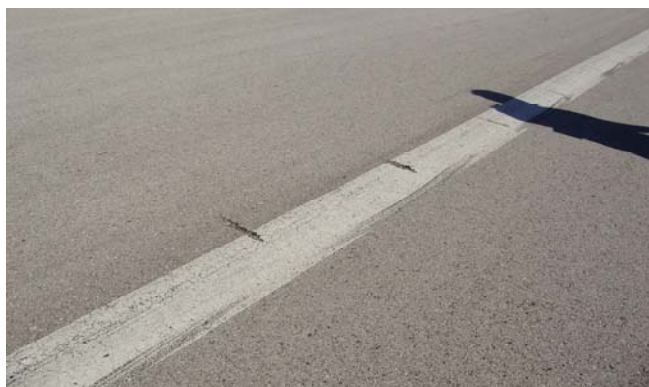
Figura N<sup>o</sup> 1

Antes de pousar com a fuselagem no solo, as pás do hélice foram colidindo com o asfalto deixando marcas regulares ao longo da pista (*figura n<sup>o</sup> 1*), inicialmente equidistantes e decrescendo o espaçamento na parte final do sobrevoo, até provocar a paragem do motor e tocar com a fuselagem no solo.

Ao ir tocar para lá da segunda intercepção, é fácil concluir que a aproximação foi efectuada acima da ladeira, com velocidade excessiva e motor com potência introduzida. As marcas do hélice no asfalto indiciam uma velocidade muito acima da velocidade de aterragem.

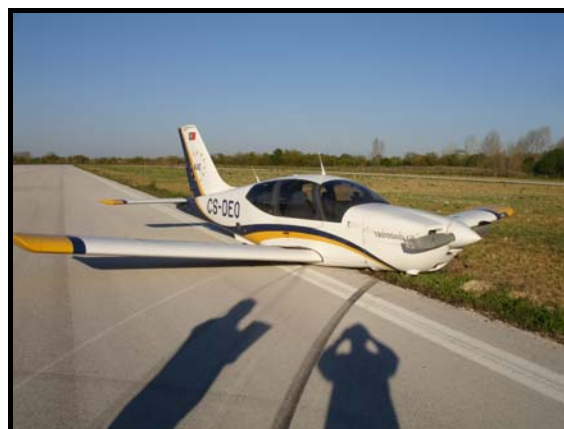
Figura Nº 2

Percorridos mais cerca de 20 metros, o avião saiu da zona asfaltada, entrou com o nariz na berma e, com pivot na roda de nariz (que terá penetrado na areia), rodou no sentido dos ponteiros do relógio e ficou apontado a cerca de 200°, com a asa direita e parte da cauda ainda dentro da pista (figura nº 2).

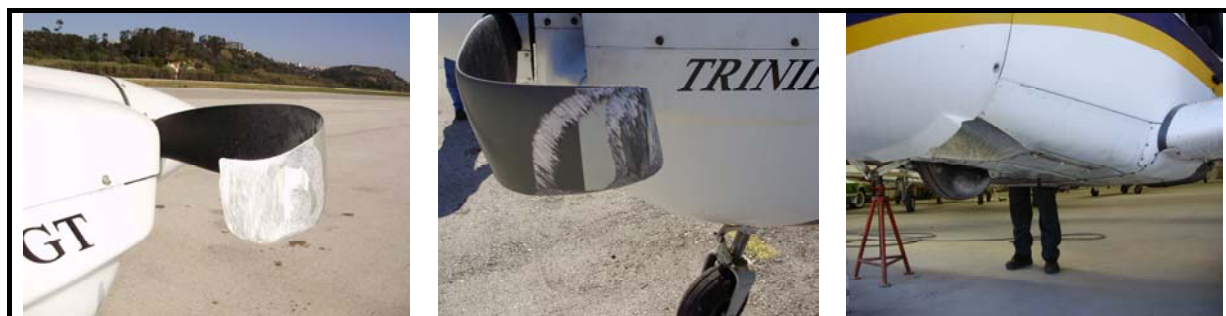
Figura Nº 3

Para além das pontas das pás do hélice dobradas, há apenas a registar alguma abrasão na parte inferior da fuselagem e do patim para acesso a bordo. Por efeito do escorregamento sobre a pista, o pneu da roda principal direita rebentou, tendo sido substituído antes de rebocar a aeronave para o estacionamento.

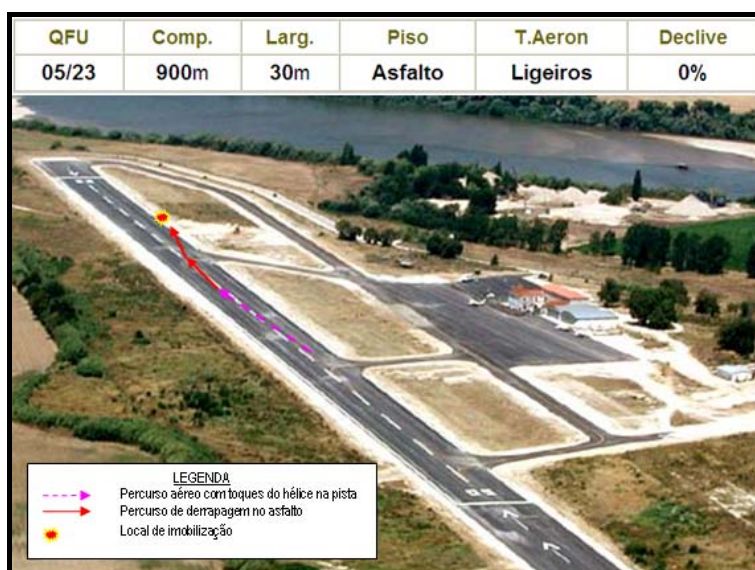
Figura Nº 6

A saliência da roda de nariz, em relação à estrutura inferior, fez com que esta fosse deslizando pelo asfalto e deixasse uma marca pronunciada. Pela mesma razão serviu de pivot, quando o nariz saiu fora da área asfaltada, e provocou o movimento de pião que deixou a aeronave apontada em sentido contrário ao da aproximação.

A fricção da roda principal direita provocou o rebentamento do pneu e, juntamente com o patim para a subida a bordo, foi criando atrito e desviando a aeronave para a direita.
