RELATÓRIO FINAL DE INCIDENTE

PIONEER 200

CS-UNF

RELATÓRIO FINAL Nº 05/INCID/2009

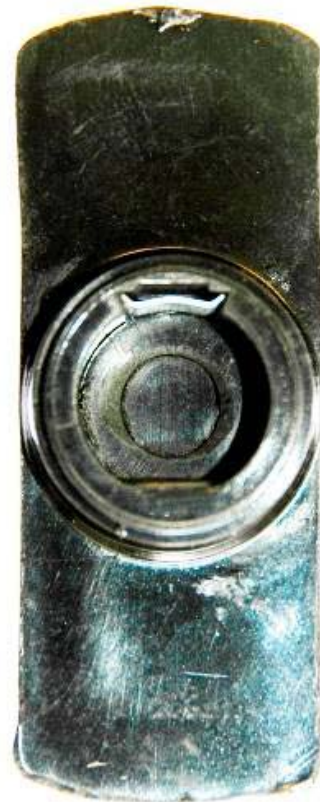
Fig. Nº2. Rotor direito

Um dos rotores substituídos apresentava um desgaste acentuado no seu interior onde também se observava a presença de pó branco resultante desse desgaste.

2) Os rotores “B” (figuras 2 & 3), fabricados pela INTERMOTOR², não tinham qualquer inscrição. A sua apresentação sugeria pouca qualidade e, o seu desenho, não apresentava alternativas a situações de desgaste prematuro. Trabalharam 35 horas, desde que foram instaladas no motor.

A equipa de manutenção detectou que a anomalia de funcionamento do motor tinha origem no sistema de ignição, nomeadamente nos rotores de distribuição, aqui designados por "B", que apresentavam desgaste prematuro e excessivo.

A falha parcial de potência do motor em voo deveu-se a deficiente funcionamento do sistema de ignição por desgaste prematuro dos rotores de distribuição.

A aeronave foi reparada no local e regressou à pista da Lezíria. A reparação consistiu na substituição dos dois rotores de distribuição, peças de 6cm de comprimento por 2,5cm de largura fabricadas à base de baquelite (figuras nº 3 & 4).

Ao Instituto Nacional de Aviação Civil, que requeira junto dos operadores das aeronaves equipadas com motores Jabiru, modelo 2200, a verificação e substituição dos rotores de distribuição fabricados pela INTERMOTOR, preferencialmente por rotores de origem PN PII0632N. (RS 06/2009)
