MINISTÉRIO DAS OBRAS PÚBLICAS, TRANSPORTES E COMUNICAÇÕES
GABINETE DE PREVENÇÃO E INVESTIGAÇÃO DE ACIDENTES COM AERONAVES
(G.P.I.A.A.)

| Incidente: 03/INCID/09 Runway incursion (grau D) | Indicativo/Aeronave: CS-HEX | | |
| RELATÓRIO SUMÁRIO DE INCIDENTE | | | |

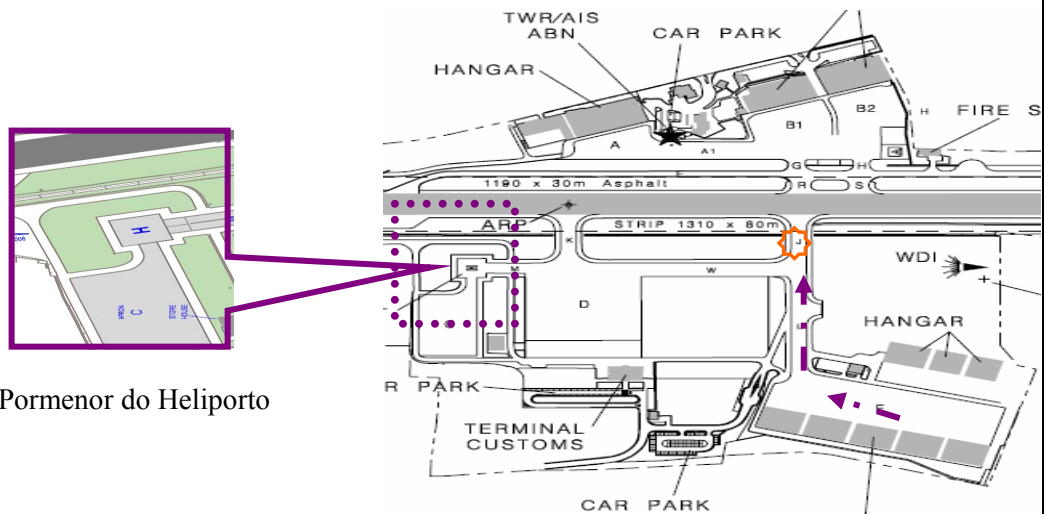
Figura nº 1. Aeródromo de Cascais

| 1.3. O Aeródromo de Cascais integra um Heliporto localizado do lado oeste da pista (ver figura nº1) e sem restrições publicadas nos NOTAM, s relativos ao dia da ocorrência. | | | |

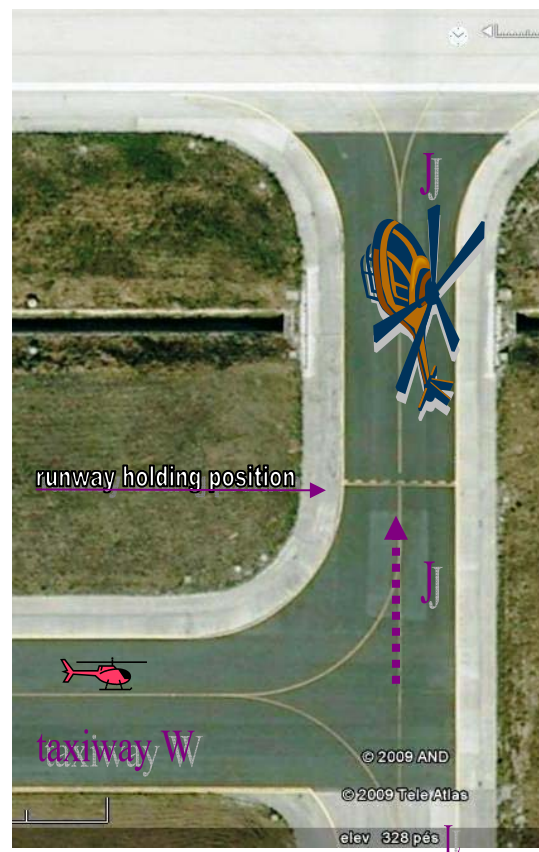
Figura nº 2. Área de movimento do Aeródromo.

- 2.4 O piloto fez o “readback” de forma correcta e de seguida manobrou o helicóptero com intenção de o posicionar mais perto da pista. A manobra fez com que o helicóptero ultrapassasse a projecção vertical do “runway holding position” marcado no taxiway “J”. O controlador, verificando que o helicóptero entrava na área de protecção da pista, deu instruções à aeronave que se encontrava na final para descontinuar a aproximação. Entretanto, o piloto do CS-HEX foi informado de que estava a interferir com a pista e retrocedeu o helicóptero para o taxiway “J”.

A definição e publicação de procedimentos específicos para a operação de Helicópteros no Aeródromo de Cascais que contemplem, em particular, o air-taxi, as aterragens e descolagens a partir do Heliporto, da pista ou doutros locais.
