# RELATÓRIO FINAL DE INCIDENTE

**INCURSÕES NA PISTA**

**VIATURA  
09**

**Aeroporto de Lisboa**

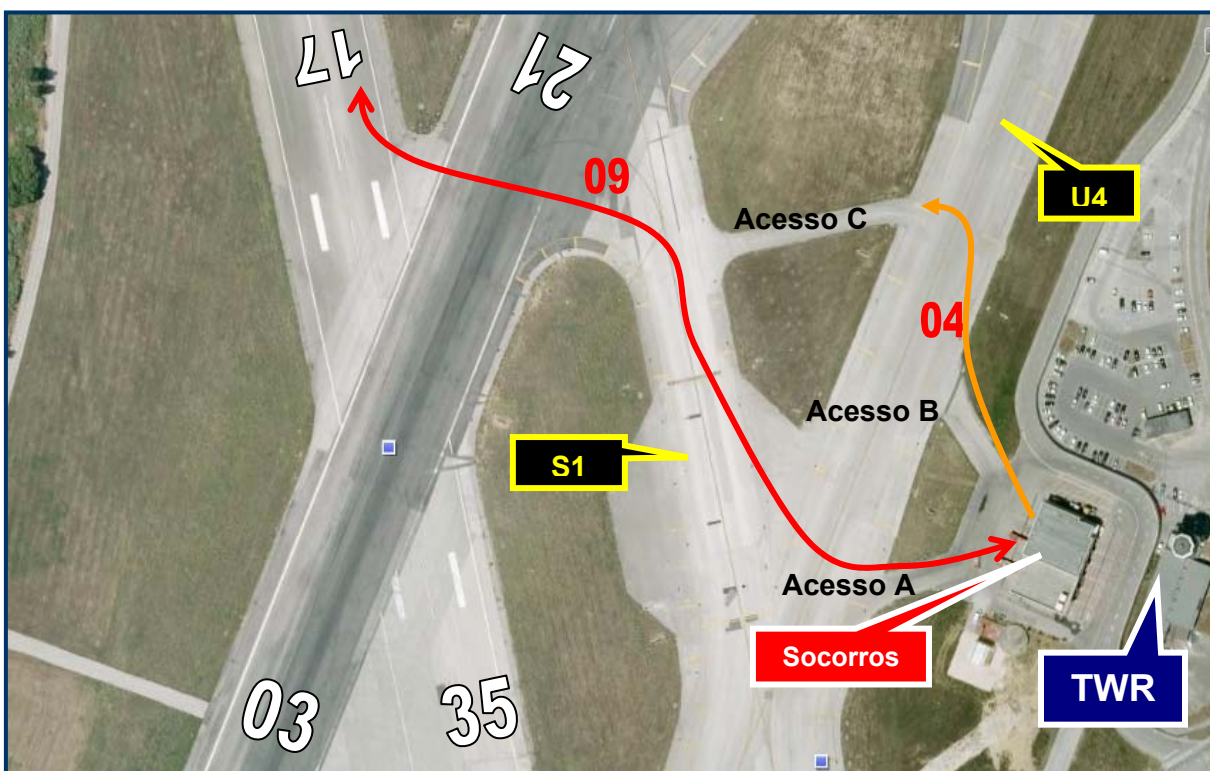
Figura nº 3 – Local das ocorrências.

Os incidentes deram-se junto à intersecção das duas pistas. No local, existiam marcações e sinalização de prevenção de incursão (Hot-Spots) que constavam da carta “Taxi Route Procedures” publicada em AIP PORTUGAL LPPT.

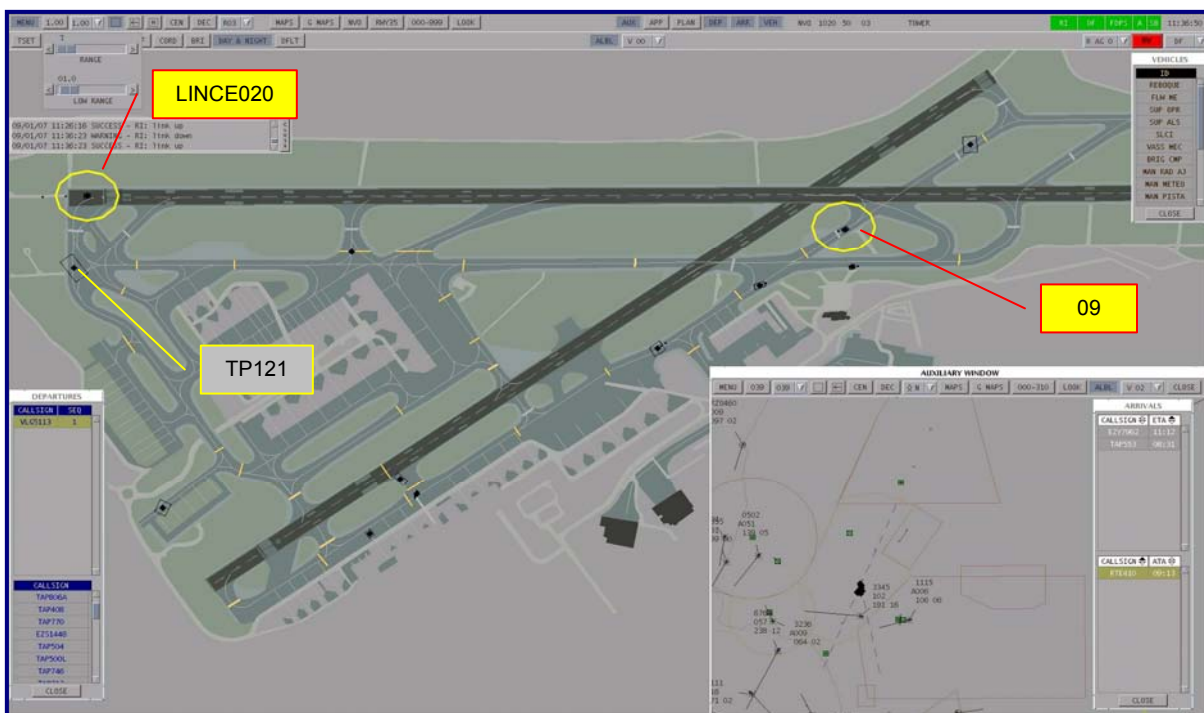
Figura nº 5 – Imagem radar da viatura 09 no taxiway S1, momentos antes de entrar na pista.

Entretanto, o chefe da unidade 09 instruiu o condutor para avançar até à posição de espera do taxiway (TWY) S1 (ver Figura N° 3)

2.4 Primeira Incursão na pista. A viatura 09 cruzou a pista e dirigiu-se para a posição de espera no TWY T. O chefe da unidade sustentou que entendeu ser essa a instrução do Supervisor Operacional (transmitida em Canal 9) e que não solicitou autorização para cruzar a pista porque estava convencido de que o chefe de turno (comandante da operação) já o havia solicitado.

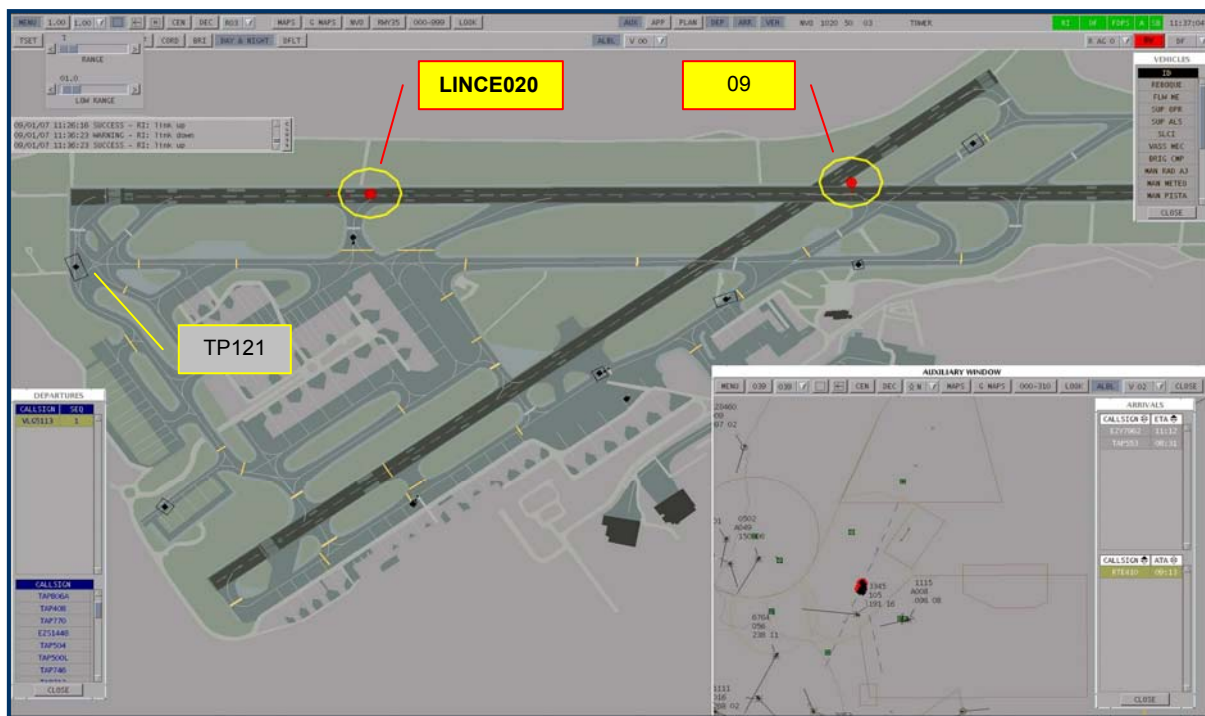
Figura n° 6 – Imagem radar da viatura 09 a cruzar a pista, durante aterragem da aeronave.

O controlador de serviço na Torre apercebendo-se da iminência da incursão da viatura 09 na pista activa chamou-a em C1 instruindo-a a sair do taxiway Sierra e a manter-se “*fora da posição*”. A viatura não respondeu às chamadas da Torre e acabou por cruzar a pista, a cerca de 1200 metros, á frente do Falcon 50 que aterrava naquele momento.

A viatura 09 atravessou a pista durante a aterragem do Falcon 50.

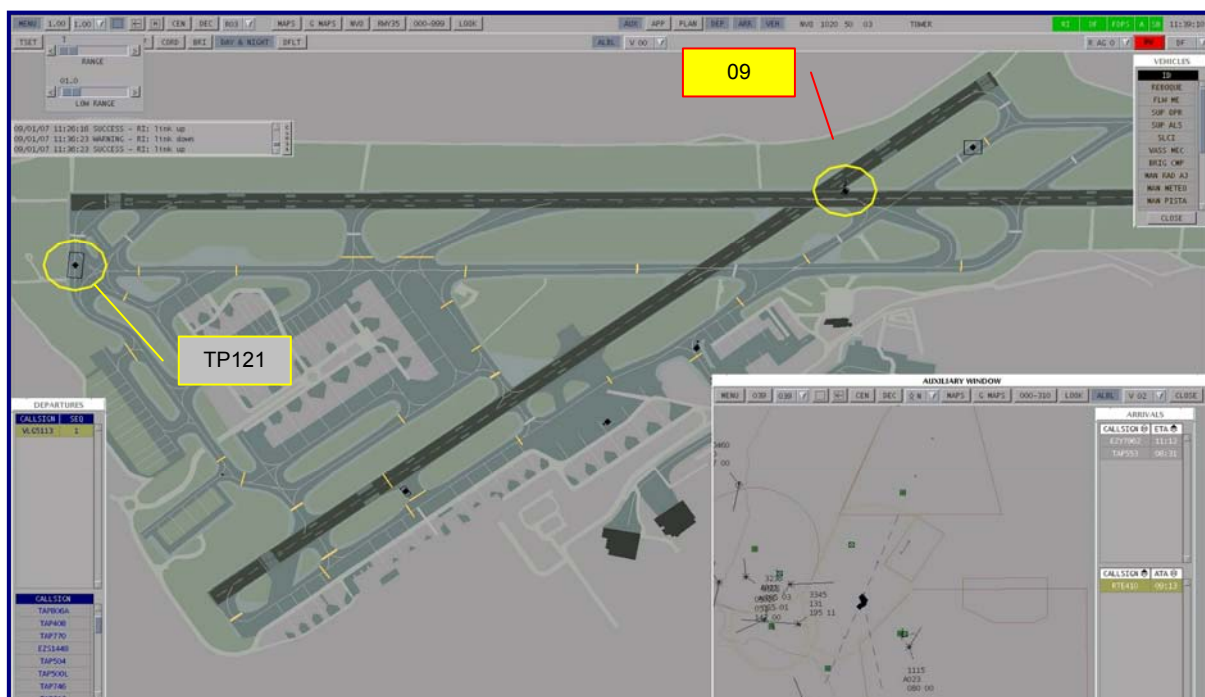
Figura n° 7 – Imagem radar das posições relativas da viatura 09 e do A330 – 220.

O Controlador da Torre, verificando que a viatura 09 vai entrar de novo na pista dá-lhe instruções (em C1) para manter a posição. A viatura não respondeu às chamadas da Torre e, cruza novamente a pista activa, enquanto o CS-TOH manobrava para alinhar e descolar.

Enquanto a aeronave alinhava e se preparava para descolar, a viatura 09 atravessou novamente a pista activa.
