GABINETE DE PREVENÇÃO E INVESTIGAÇÃO DE ACIDENTES COM AERONAVES GPIAA

INVESTIGAÇÃO DE INCIDENTE COM AERONAVE

Data/hora: 04/01/2009@18:01	Horas UTC	Proc. nº: 01/INCID/2009
Operador: Air France	Tipo de Incid.: Paragem do motor #1 em voo	
Id. da aeronave: AF 652, Boeing 777-300ER, F-GSQN		
Local: FIR de Santa Maria (N31° 55' W36° 07')		
Tipo de voo: Transporte de passageiros	Fase do voo / Operação: Em rota	
Ocupantes: 15 Tripulantes	475 Pax.	Lesões: NIL
Danos na Aeronave: NIL

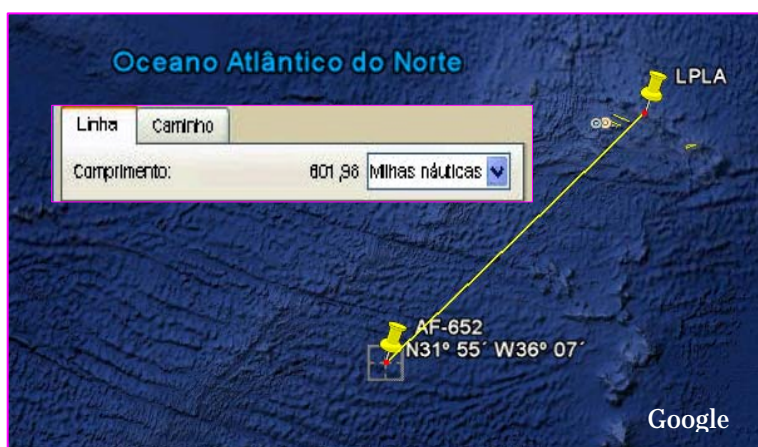
Figura Nº 1.

No momento da ocorrência a aeronave sobrevoava o Atlântico e encontrava-se a 620 NM a SW da ilha de Santa Maria e a 600 NM a SW da Ilha Terceira, para onde divergiu e aterrou em segurança, pelas 20:00 UTC, na Base Aérea das Lajes (LPLA).
