RELATÓRIO PRELIMINAR DE INCIDENTE

TAAG – LINHAS AÉREAS DE ANGOLA

BOEING B-777/200

RELATÓRIO PRELIMINAR Nº 18/INCID/2010

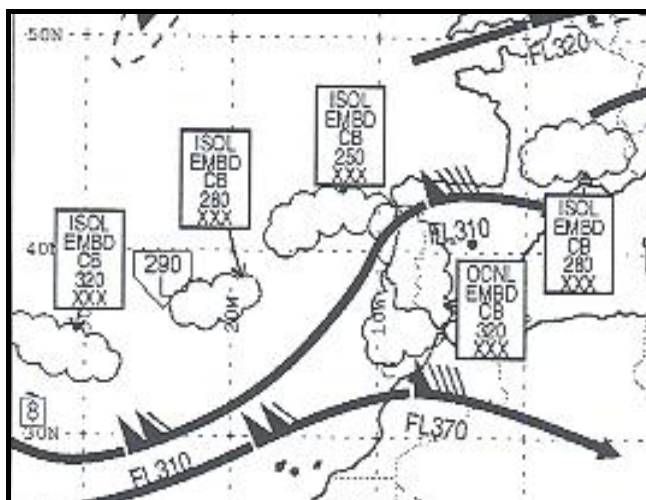
Figura Nº 1

Por influência de uma depressão situada sobre o Atlântico, a Noroeste de Lisboa, havia uma circulação de Sudoeste com ventos fortes, especialmente em altitude, com céu parcialmente nublado e possibilidades de precipitação (*figura nº 1*).

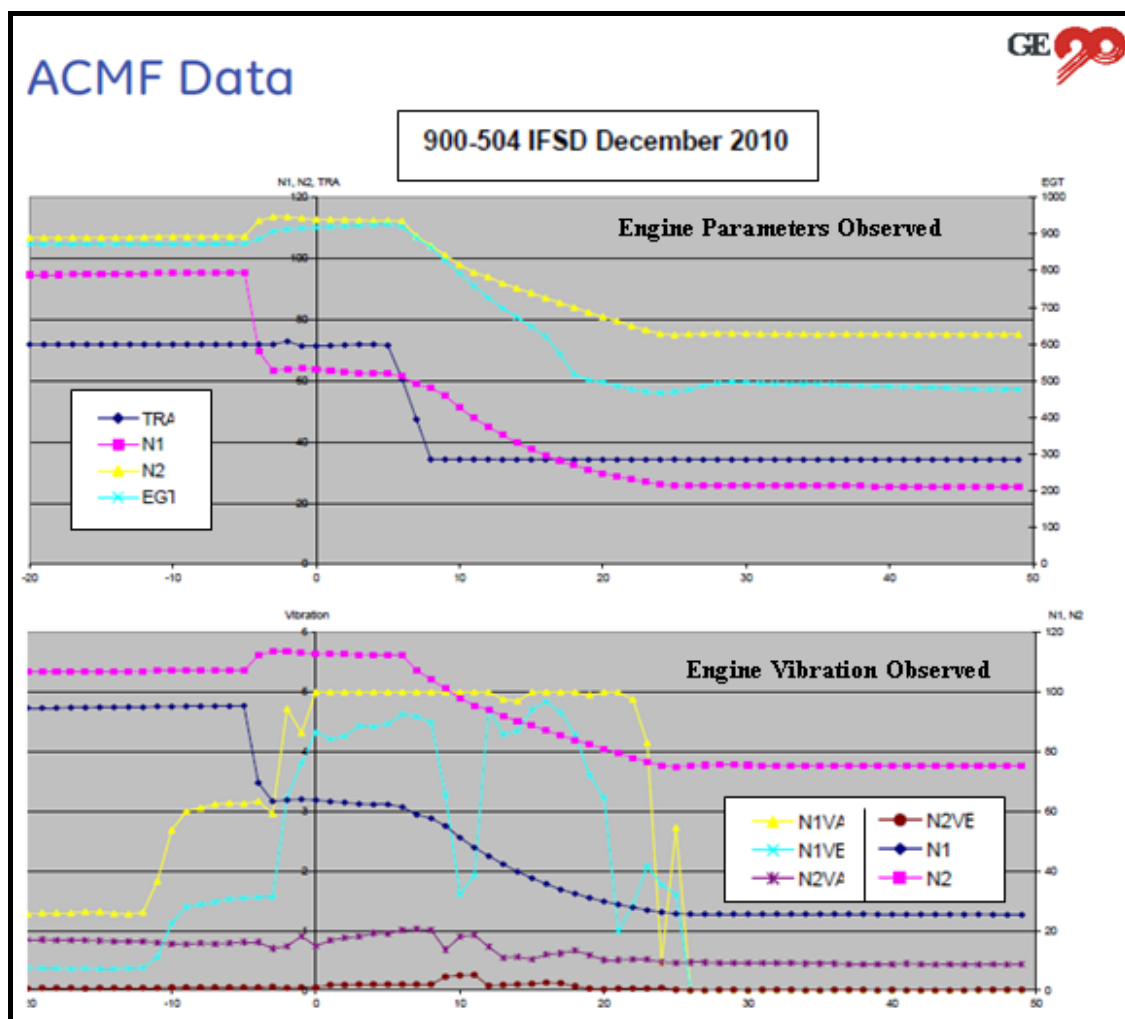
Figura Nº 2

Utilizando documentação produzida pela GE apresenta-se graficamente o progresso do evento, desde 20s antes até 50s depois do aviso (*figura nº 2*).

Dos dados obtidos foi possível verificar que a descolagem e subida decorreram dentro dos parâmetros normais, não tendo havido qualquer indicação de anomalia até ao momento do evento. O registo de excedências, numa rápida consulta, não referia nenhuma ocorrência directamente relacionada com o evento. Prossegue a análise dos dados descarregados.

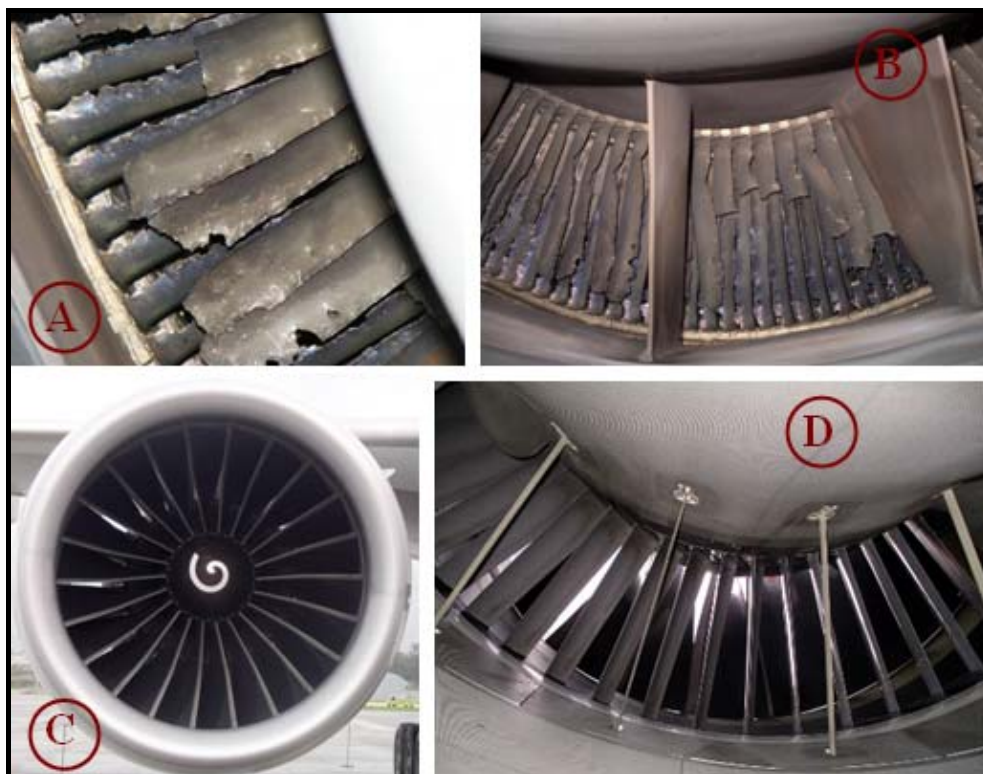
Figura N° 3

No dia 06-12-2010 foi efectuada uma inspecção exterior à aeronave e motor direito, sendo detectados danos substanciais no último andar e “*stator*” da turbina de baixa pressão (LPT), com perda de material em todas as pás da turbina e graves deformações nas alhetas fixas (*figura nº 3A e 3B*).

A área de entrada e a saída do fluxo do “*bypass*” não apresentava quaisquer danos ou sinais de ingestão de corpo estranho (*figura nº 3C e 3D*). O mesmo no que se refere às carenagens do motor e revestimentos interiores.

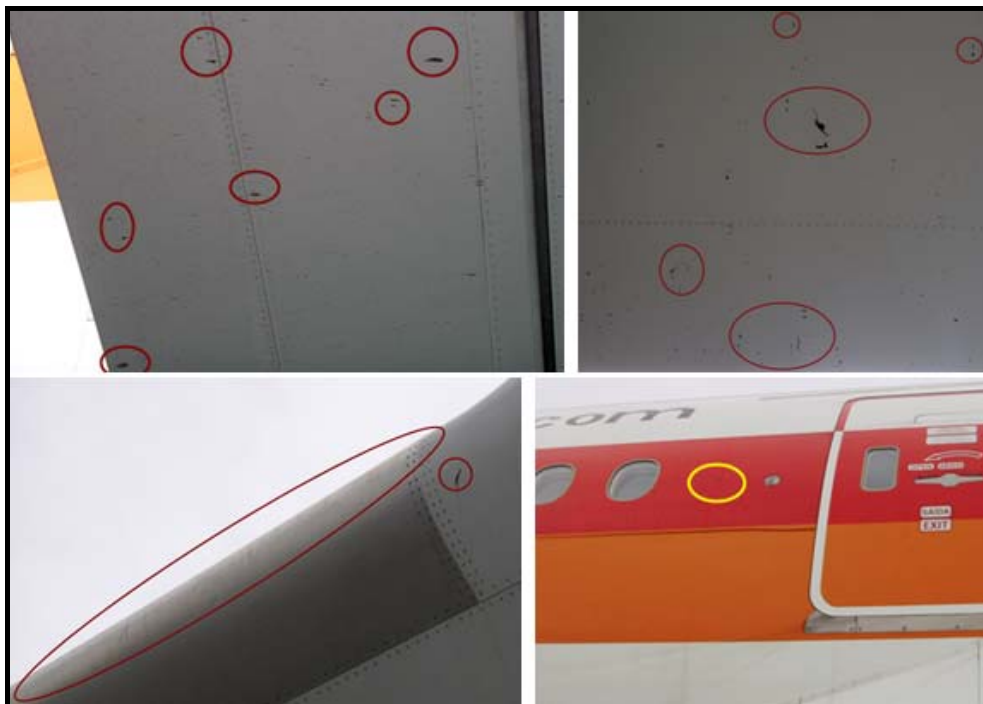
Figura Nº 4

Foram detectados sinais de impacto de fragmentos expelidos pelo motor, na parte inferior do “*flaperon*”, no lado direito da fuselagem e no bordo de ataque do estabilizador horizontal esquerdo (*figura nº 4*). Nenhum destes impactos parece ter provocado a ruptura do

revestimento, com excepção do impacto na raiz do estabilizador, que parece ter perfurado a carenagem.

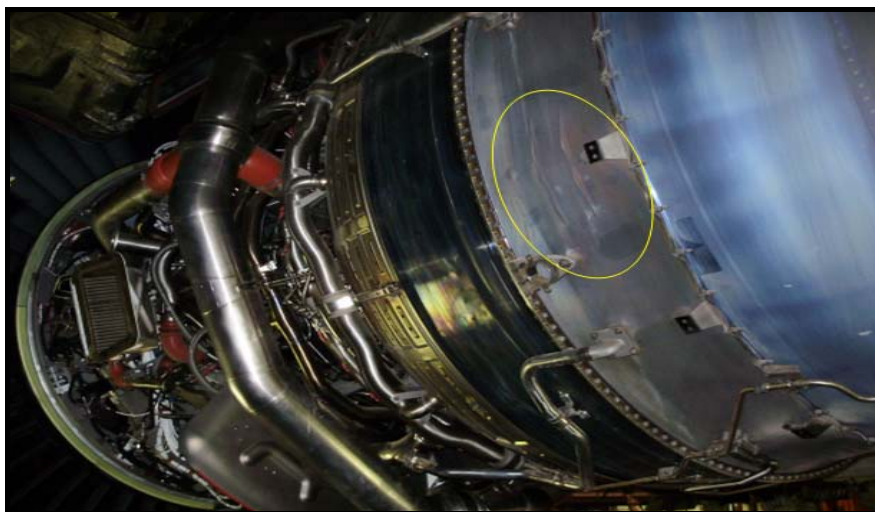
Figura Nº 5

Numa fase seguinte, as blindagens do motor foram abertas e verificou-se que toda a área do compressor, câmara de combustão e turbina de alta pressão (HPT) se apresentavam em perfeitas condições. Na área da turbina de baixa pressão (LPT) foram encontradas, em ambos os lados, algumas pequenas mossas, só detectáveis ao tacto ou ao contraste luminoso (*figura nº 5*). Na face interior das blindagens não havia qualquer evidência.

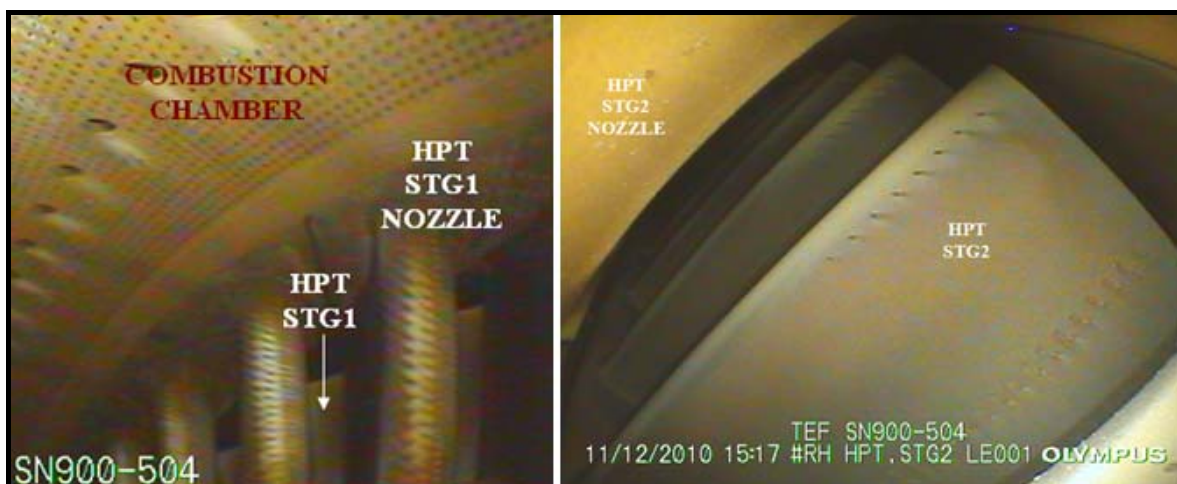
Figura Nº 6

O exame da HPT revelou o aparente bom estado do 1º e 2º andares da turbina, assim como de ambos os andares fixos (*stage 1 nozzle* e *stage 2 nozzle*), os quais se apresentavam limpos e com coloração normal (*figura nº 6*).

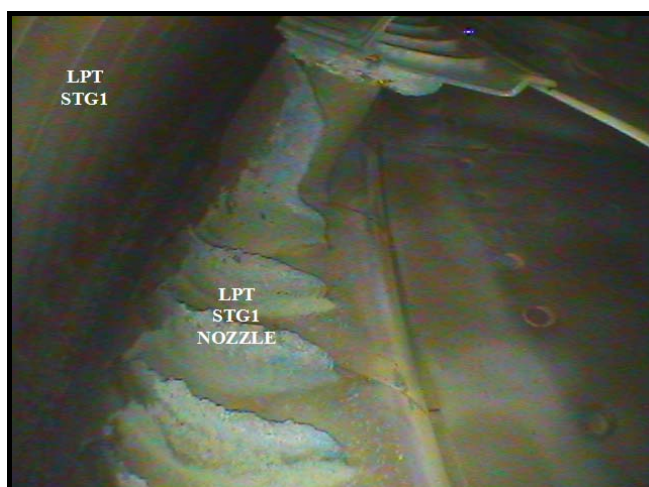
Figura Nº 7

À entrada do 1º andar da LPT, apareceram diversas “*inlet guide vanes*” decepadas perto da raiz, notando-se a ausência do anel exterior do “*LPT stage 1 nozzle*”. O aspecto e coloração pareciam evidenciar uma falha de material por efeito de excesso de temperatura (*figura nº 7*).

O primeiro andar da turbina não parecia apresentar danos significativos.

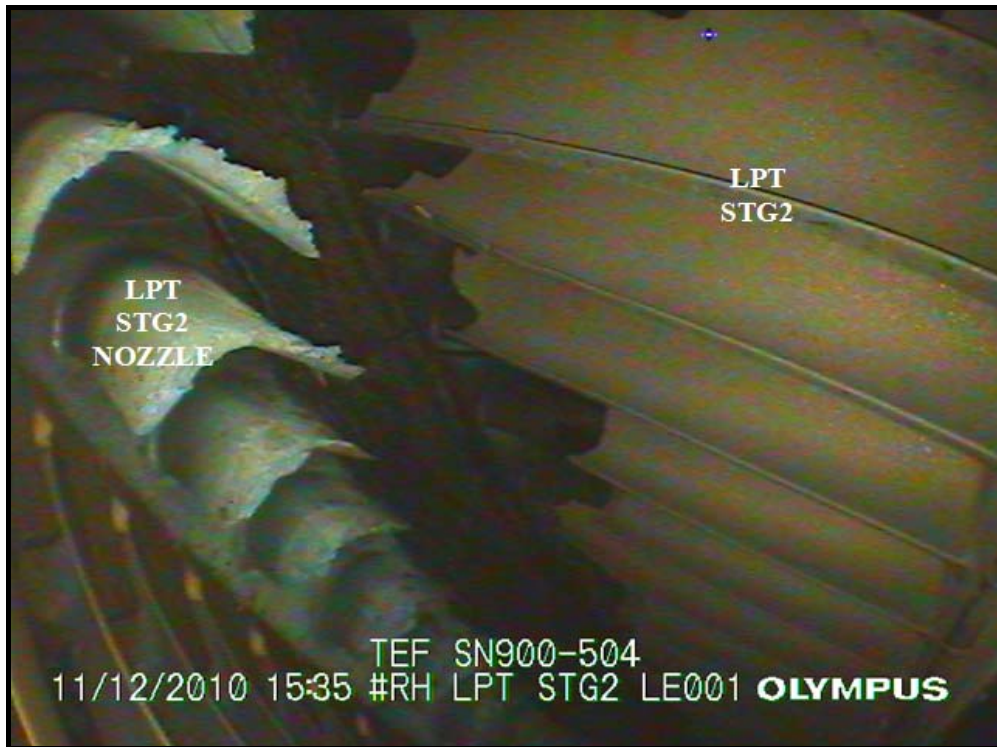
Figura Nº 8

Passando ao andar seguinte, continuaram a ser visíveis os danos sofridos pelas alhetas fixas do “*stator*”, à entrada do 2º andar, notando-se também a ausência de partes significativas das palhetas do rotor do 2º andar (*figura nº 8*).

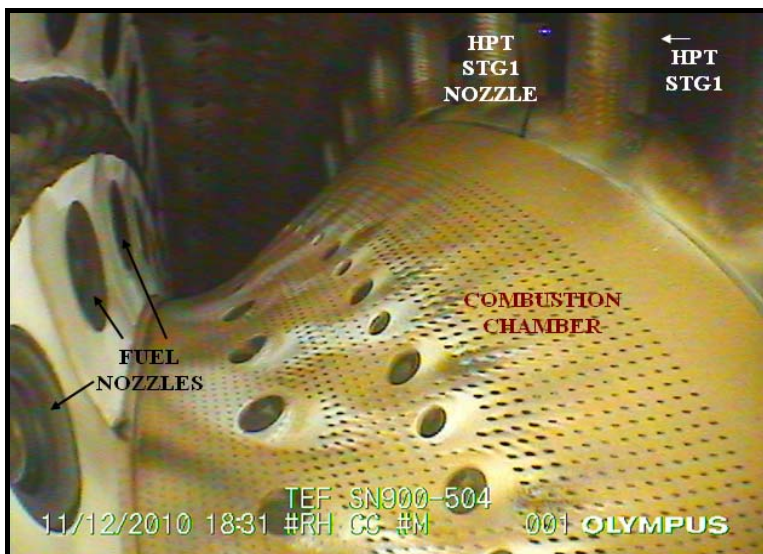
Figura Nº 9

Não foi possível obter uma imagem completa da câmara de combustão, sendo apenas possível visualizar a parte inferior, entre as 2 e as 10 horas.

Do que foi possível apurar, a câmara apresentava-se limpa e não foi possível identificar evidências de operação anormal dos injectores (*figura nº 9*).
