MINISTÉRIO DA ECONOMIA E DO EMPREGO
GABINETE DE PREVENÇÃO E INVESTIGAÇÃO DE ACIDENTES COM AERONAVES

RELATÓRIO DE INCIDENTE COM AERONAVE

Data/hora: 2010 / 12 / 04 @ 16:00 UTC*	Proc. n°: 21 / SUM / 2010
Operador: Avitrata	Tipo de Incid.: Operação
Id. da aeronave: Morane Saulnier, s/n 892, matrícula CS-AFP	
Local: Pista da Garrocheira, Benavente	
Tipo de voo: Treino	Fase do voo / Operação: Descolagem
Ocupantes: Tripulantes / Pax: 1 / 2	Lesões: Nil
Danos na Aeronave: Substanciais	
Outros Danos: Nil	
Sinopse: A aeronave estava envolvida num voo local para treino do piloto, o qual se fazia acompanhar por dois passageiros. Quando meteu motor para iniciar a descolagem, na pista 21, a aeronave começou a desviar-se para a esquerda, por força do torque do motor e do vento que soprava cruzado, do lado esquerdo. O piloto não conseguiu actuar atempadamente para corrigir a trajectória da aeronave, tendo esta embatido na rede de vedação lateral da pista, sofrendo danos substanciais no bordo de ataque de ambas as asas, no trem de nariz e na cúpula do hélice. Por consubstanciar um Incidente Grave, nos termos do Apêndice "C" ao Anexo 13 da OACI, do Anexo ao Regulamento (UE) N° 996/2010 do Parlament

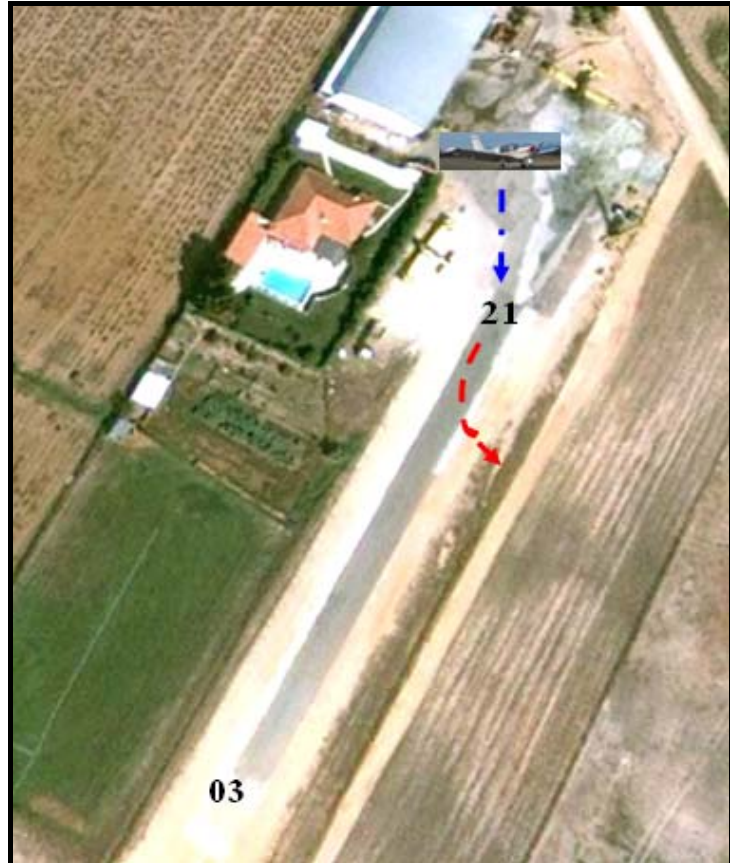
Figura Nº 1

Por ser uma manobra mais expedita e apresentar uma linha de saída mais desobstruída, o piloto elegeu descolar na pista 21, com início próximo do estacionamento (*figura nº 1*).

Ao atingir a pista, acelerou o motor para a potência de descolagem. A aeronave iniciou um movimento de fuga para o lado esquerdo, que o piloto não conseguiu contrariar com aplicação de pedal contrário. Vendo que o avião ia de encontro à vedação existente ao lado da pista, o piloto só teve tempo de reduzir o motor, antes da aeronave colidir frontalmente com a vedação.

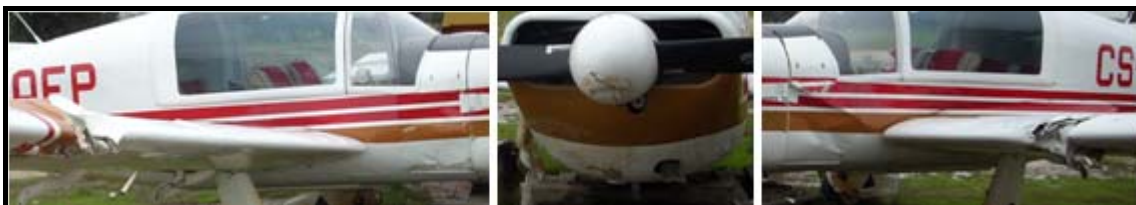
Figura Nº 2

As asas foram colidir com os postes de suporte da rede, tendo suportado a maior força do embate e sofrido os maiores estragos. Já o motor foi embater directamente na rede, o que amorteceu o choque e diminuiu os danos, os quais se limitaram a uma ligeira deformação da cúpula do hélice. No entanto a perna do trem de nariz encontrou as irregularidades do terreno e colapsou, tendo o nariz assentado no solo e provocado danos na parte inferior e enrolamento da fuselagem, nas estações anteriores à raiz da asa (*figura nº 2*).
