MINISTÉRIO DA ECONOMIA E DO EMPREGO
GABINETE DE PREVENÇÃO E INVESTIGAÇÃO DE ACIDENTES COM AERONAVES

RELATÓRIO DE INCIDENTE COM AERONAVE

Data/hora: 2010 / 11 / 26 @ 15:50 UTC*	Proc. n°: 16 / INCID / 2010
Operador: Aeropiloto, Lda	Tipo de Incid.: Operação
Id. da aeronave: Cessna 172M, s/n 1158, matrícula CS-APN	
Local: Aeródromo Municipal de Torres Vedras (LPSC), Sta Cruz	
Tipo de voo: Lazer	Fase do voo / Operação: Aterragem
Ocupantes(Tripulantes / Pax): 2 / 0	Lesões: Nil
Danos na Aeronave: Substanciais	
Outros Danos: Nil	
Sinopse: A aeronave descolara do Aeródromo Municipal de Coimbra com destino ao Aeródromo Municipal de Torres Vedras (Sta Cruz). Ao efectuar uma aterragem com 25º de flaps, a aeronave tocou na pista já próximo da sua mediana. O piloto não conseguiu parar a aeronave dentro da distância disponível, a qual saiu pelo fim da pista e se imobilizou na área de terra adjacente, após colidir com a barreira de rede que fazia a vedação do aeródromo. Por consubstanciar um Incidente Grave, nos termos do Apêndice "C" ao Anexo 13 da OACI, do Anexo ao Regulamento (UE) N° 996/2010 do Parlamento Europeu e do Conselho da UE, de 20 de Outubro de 2010, do AIP Portugal (ENR 1.14.2) e do

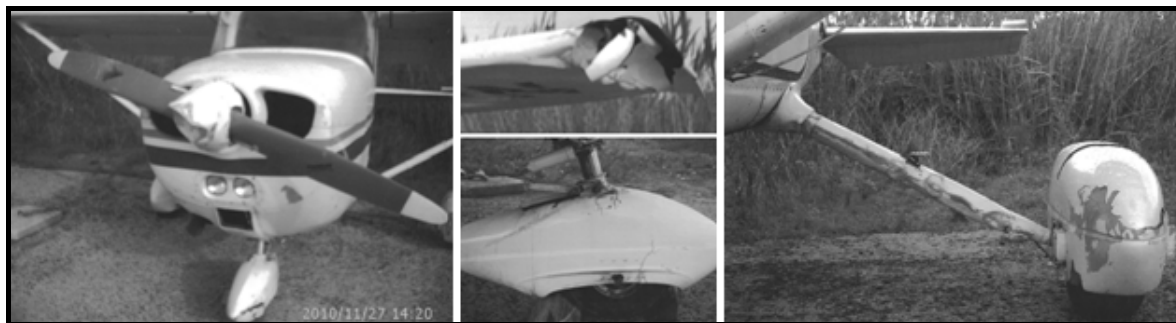
Figura Nº 2

Tocou sensivelmente a meio da pista e procurou reduzir a velocidade para poder rolar normalmente para o estacionamento. A travagem não foi suficiente para controlar a aeronave dentro da distância de aterragem remanescente, ultrapassou o fim da pista e foi colidir com a vedação de arame que protegia a zona do aeródromo, sofrendo danos substanciais na ponta da asa esquerda e respectivo montante, na cúpula e pás do hélice, no trem principal esquerdo, no trem de nariz e sistema de controlo direcciona em terra, parte anterior da fuselagem, especialmente no berço do motor (*figura n.º 2*).
