MINISTÉRIO DAS OBRAS PÚBLICAS, TRANSPORTES E COMUNICAÇÕES
GABINETE DE PREVENÇÃO E INVESTIGAÇÃO DE ACIDENTES COM AERONAVES
GPIAA

INVESTIGAÇÃO SUMÁRIA DE INCIDENTE COM AERONAVE

Data/hora: 02 de Novembro de 2010 @ 19:25 Horas UTC	Proc. nº: 19 / SUM / 10	
Operador: INAER – Servicios Aéreos de Mantenimiento de Aeronaves	Tipo de Incid.: TECH	
Id. da aeronave: BELL 212, EC-GID, MSN 31150, ANO 1980, MTOM 5 080Kg		
Local: Alcochete – Academia de Futebol do Sporting Clube de Futebol.		
Tipo de voo: Posição	Fase do voo / Operação: CRZ	
Ocupantes: 1 Tripulante	0 Pax	Lesões: Não houve lesões
Danos a terceiros: nenhuns

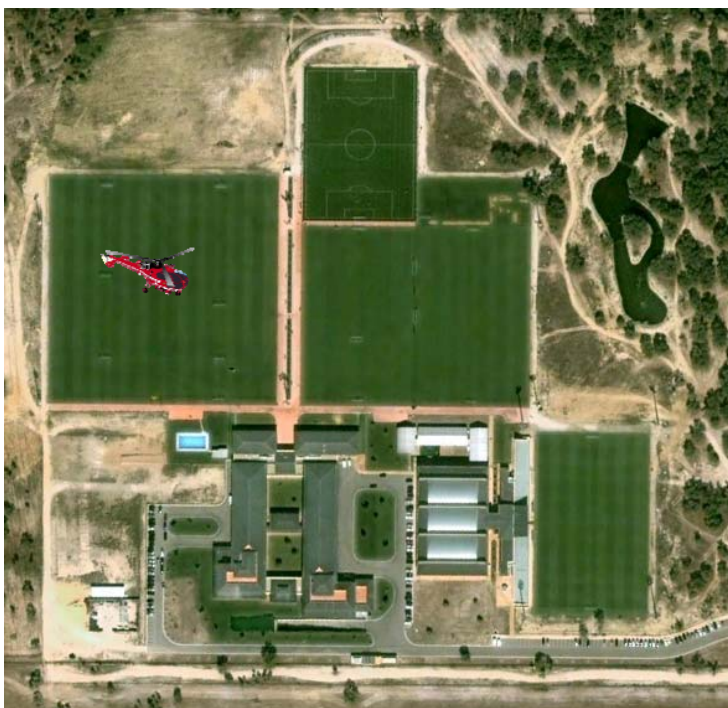
Após o reconhecimento do local, foi feita a aterragem num campo de futebol que não estava a ser utilizado nessa altura, sem consequências para o piloto, terceiros ou aeronave.
