MINISTÉRIO DA ECONOMIA E DO EMPREGO  
GABINETE DE PREVENÇÃO E INVESTIGAÇÃO DE ACIDENTES COM AERONAVES

## RELATÓRIO FINAL DE ACIDENTE

CESSNA 182P

**RELATÓRIO FINAL DE ACIDENTE Nº 15/ACCID/2010**

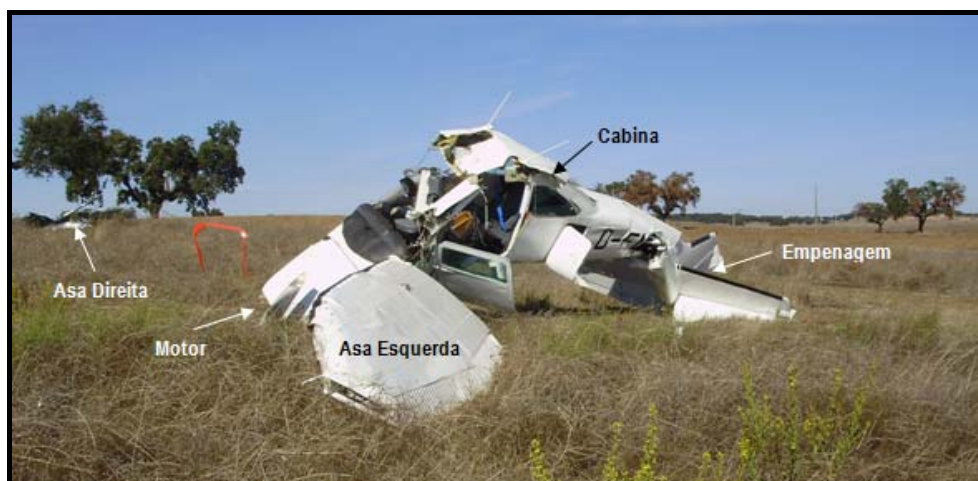
Figura Nº 2

A aeronave ficou destruída (*figura nº 2*), com separação de ambas as asas e deformações significativas da fuselagem e empenagem, destruição completa do tecto da cabina de pilotagem, fractura com separação do trem de nariz e danos nas carenagens do motor e nas pás do hélice. Após abertos os “*capots*” do motor verificou-se que este estava “*gripado*”, com o bloco fracturado e o magneto esquerdo arrancado da sua posição.

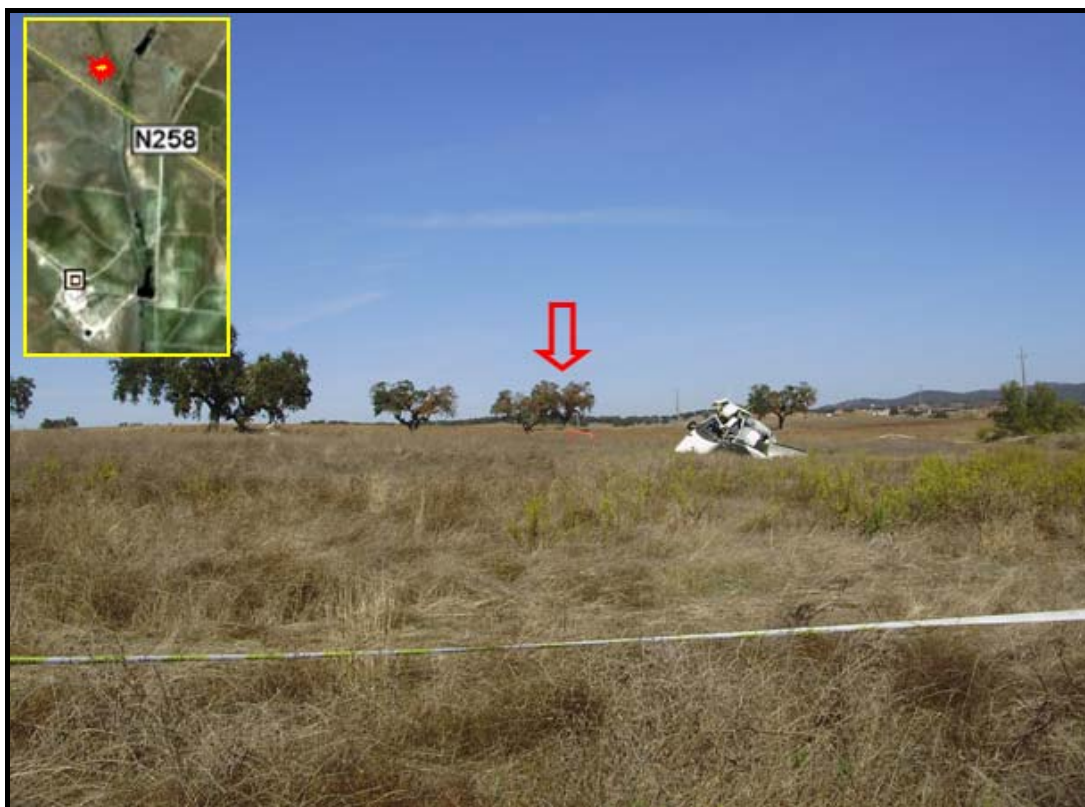
Figura Nº 6

O acidente ocorreu num campo agrícola, com uma altitude média de 150m AMSL (500ft) cerca de 900m a Nordeste das instalações da herdade de Cortes de Cima, situada a 9km de Vidigueira, próximo da estrada nacional N258 (figura nº 6). Este campo não estava cultivado e encontrava-se coberto de erva e mato rasteiro. Era atravessado por uma linha de transporte de energia eléctrica, sensivelmente paralela à estrada e, como obstáculos, apenas existiam alguns sobreiros, esparsos e de média dimensão, proporcionando uma boa área para uma aterragem de emergência.

Porque o piloto não tinha tomado essa decisão de aterrar com o motor parado, encontrando-se ainda a tentar recuperar o funcionamento do motor, acabou por ir colidir com uma das poucas árvores existentes no local.

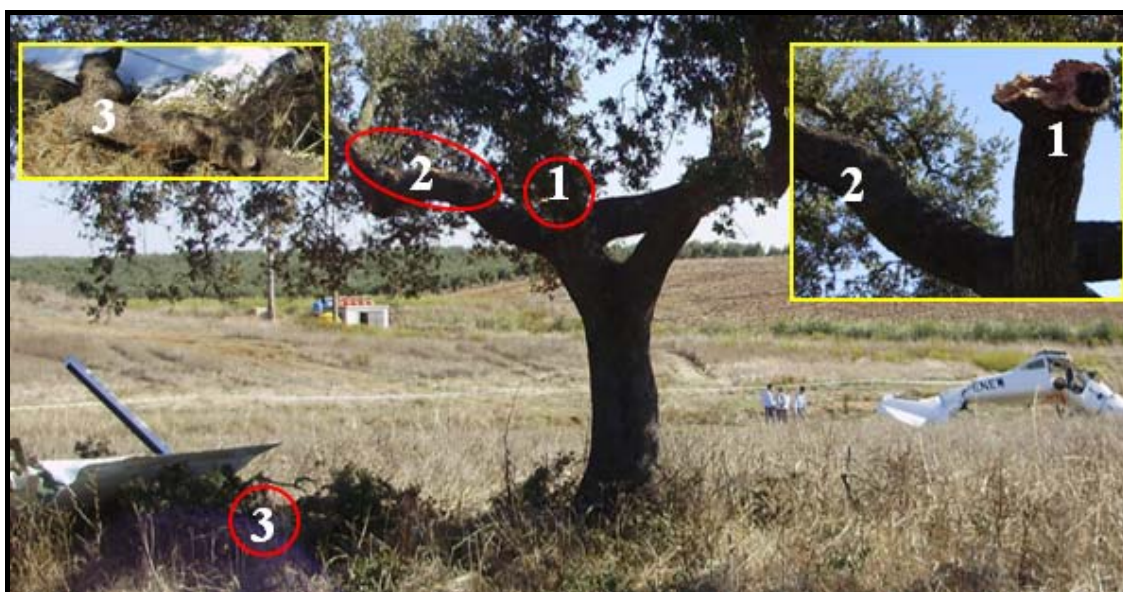
Figura Nº 7

O primeiro embate, a 115km/h, foi com a asa direita numa pernada do sobreiro (*figura nº 7*), tendo ambas sido arrancadas pela base (1) e ficado juntas no local (3), enquanto a aeronave passava por cima da árvore (2) e ia colidir com o solo, poucos metros adiante.

Este primeiro impacto com o solo teria ocorrido com uma velocidade de cerca de 52km/h, numa atitude muito pronunciada de nariz em baixo, fracturando a perna do trem de proa, ao mesmo tempo que provocava o enfolamento e deformação da fuselagem, deformação essa que se foi agravando, com a separação de partes, à medida que a aeronave continuava o seu trajecto ao longo do terreno, o qual apresentava um ligeiro declive.

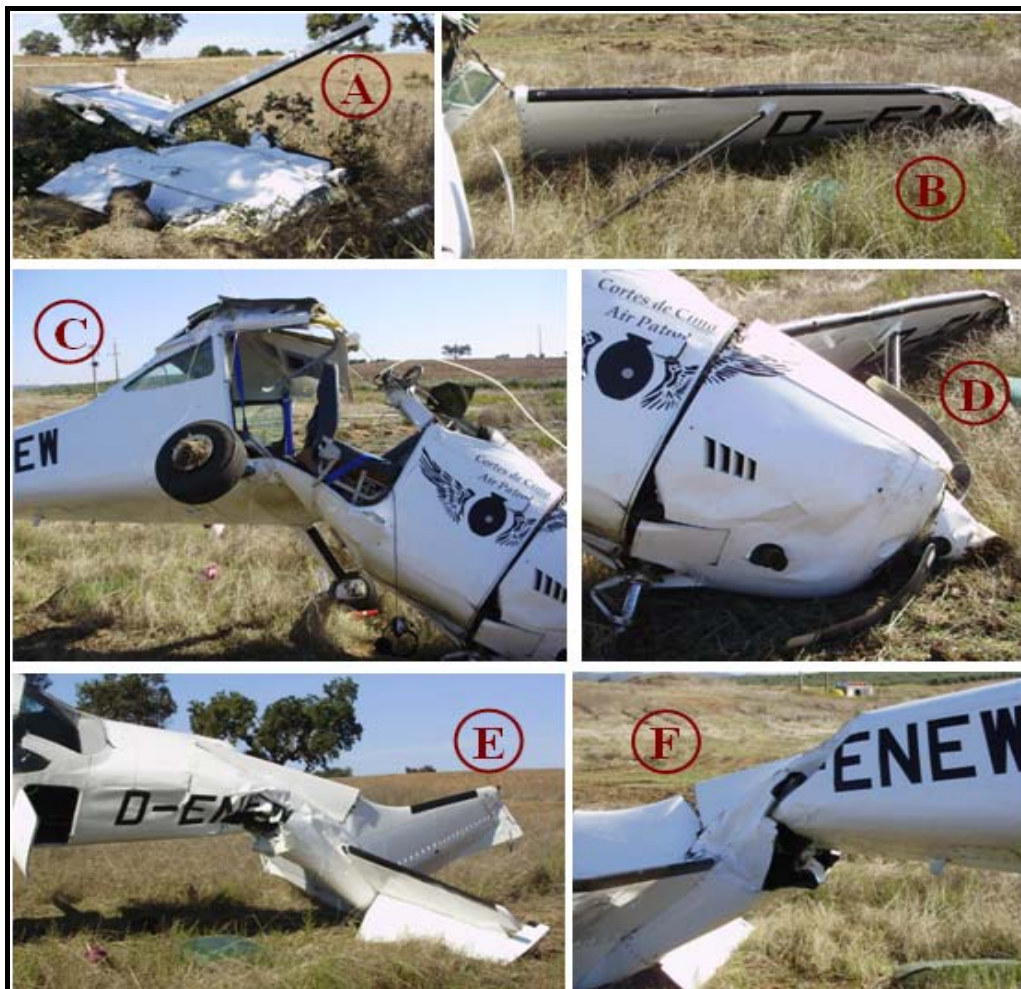
Figura Nº 8

As fracturas encontradas na estrutura da aeronave (*figura nº 8*) eram elucidativas da violência do embate. Em cerca de 5s, a aeronave reduziu a sua velocidade de 115 para 0.2km/h,

com a asa direita (A) a colidir primeiro e absorvendo a maior parte da energia, com a aeronave ainda a voar. O impacto com o solo deu-se a cerca de 52km/h, suficiente para provocar a ruptura da estrutura da cabina (C) e a deformação sofrida pela parte posterior da fuselagem e empenagem (E, F).

A asa esquerda (B) separou-se da fuselagem mas ficou ainda ligada pelos cabos de comandos, sofrendo os maiores estragos na zona da ponta, por força dos embates subsequentes.

A perna do trem de nariz (D) fracturou logo abaixo da tesoura, ao ter embatido num ângulo supostamente superior a 45°.

As pás do hélice (D) ficaram dobradas para trás, sinal de que o motor não se encontrava a funcionar e o hélice não tinha tracção, no momento do embate.

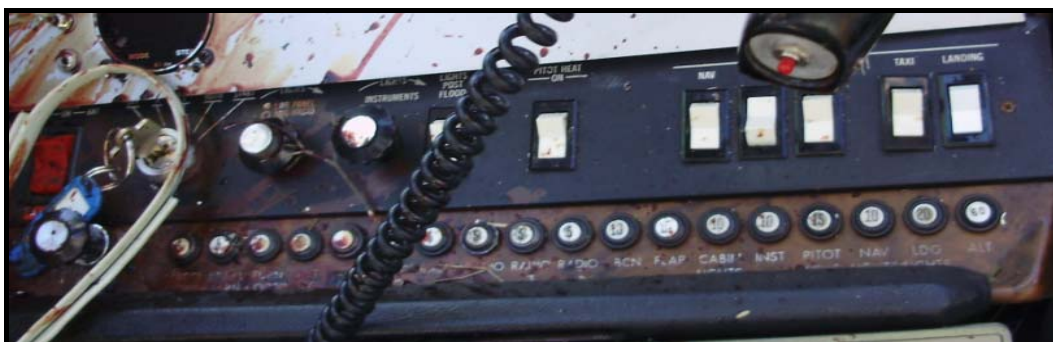
Figura Nº 9

No interior da cabina de pilotagem podiam ver-se todos os disjuntores metidos para dentro e as luzes exteriores essenciais ligadas (*figura nº 9*).

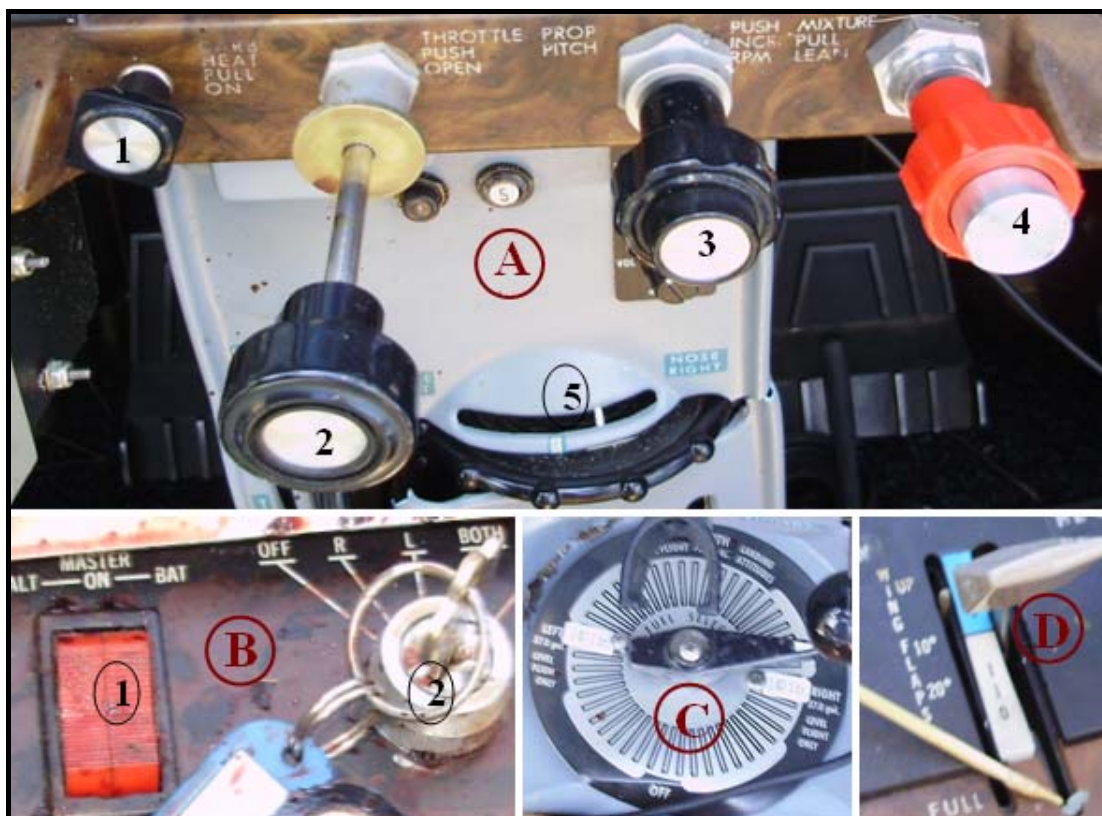
Figura Nº 10

Os comandos do motor estavam seleccionados para uma posição de tentativa de arranque dos motores (*figura nº 10*), com o aquecimento do carburador (A-1) em “frio”, a manete do gás (A-2) em “idle”, o passo do hélice (A-3) em “fino”, a mistura (A-4) “rica” e os magnetos (B-2) em “ambos” (*posição para onde reverte a chave quando se larga da posição “start”*). O alternador e a bateria encontravam-se ligados (B-1),

A selectora de combustível (C) estava posicionada para o tanque direito como fonte de alimentação.

Os flaps (D) estavam recolhidos e os compensadores encontravam-se fora da posição neutral, com o de profundidade ligeiramente abaixo da posição de descolagem (tendência de nariz em cima) e o do leme vertical (A-5) cerca de um terço para a direita.

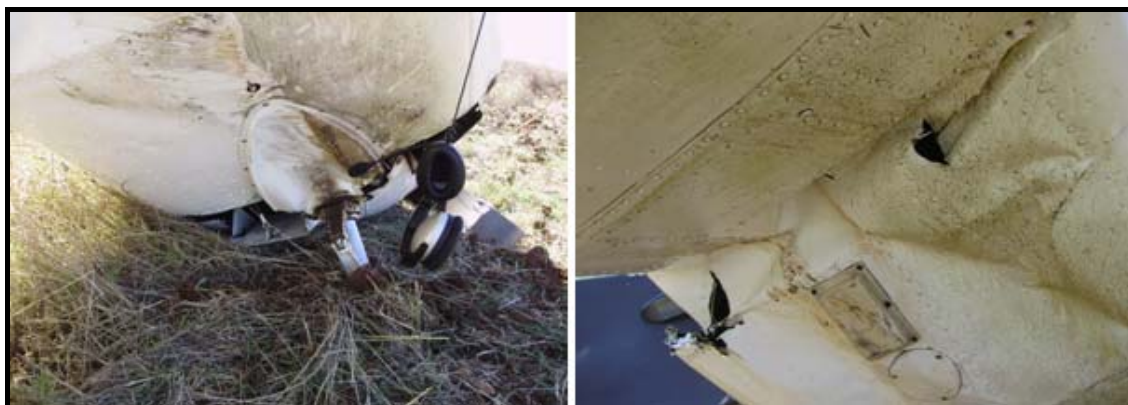
Figura Nº 11

No decorrer da colheita de informações, notou-se uma certa sujidade nas blindagens inferiores do lado direito do motor e no revestimento da fuselagem adjacente (*figura nº 11*).

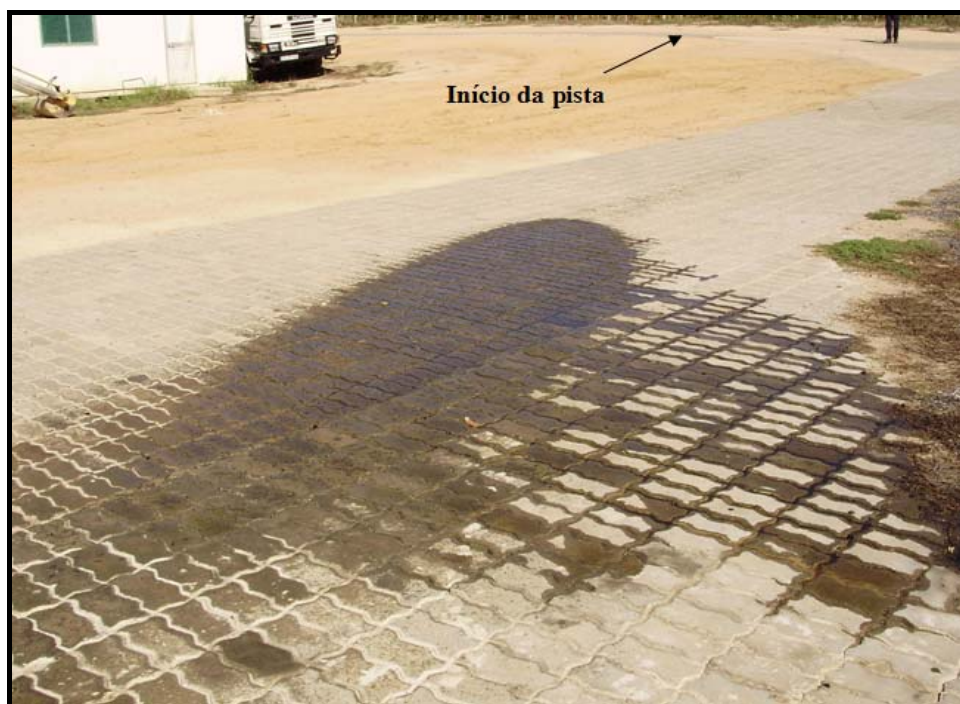
Figura Nº 12

Seguidamente, o investigador foi alertado para uma poça de óleo (*figura nº 12*) que existia em frente do hangar de recolha da aeronave, no local onde o motor fora posto em marcha, dentro da zona urbana da propriedade, antes da pista.

A extensão da mancha indicava que tinha havido uma fuga quase total do óleo do motor, aparentemente na linha de pressão, logo que o motor foi posto em funcionamento, o que veio reforçar a necessidade de efectuar uma peritagem ao motor, dispensando um cuidado especial ao sistema de lubrificação, no sentido de determinar a origem da fuga do óleo.

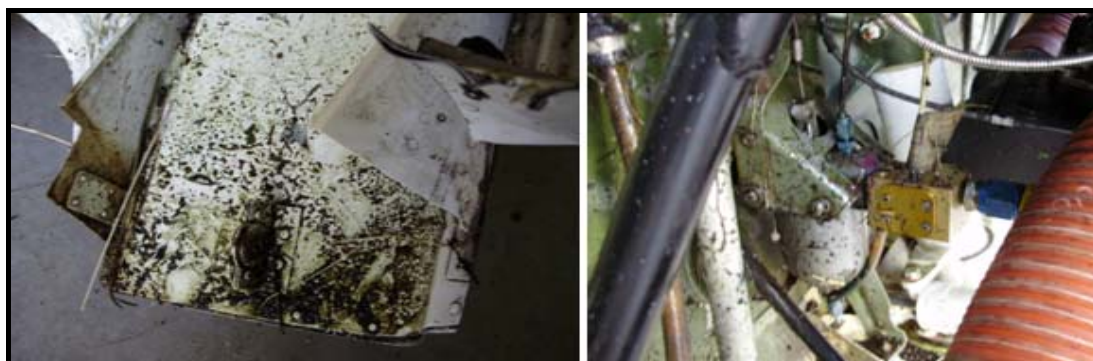
Figura Nº 13

Numa inspecção inicial, à medida que iam sendo retiradas as carenagens do motor, notou-se que a maior concentração de sujidade era no lado direito, no interior das persianas de arrefecimento do motor e na chapa para-fogo (*figura 13*).

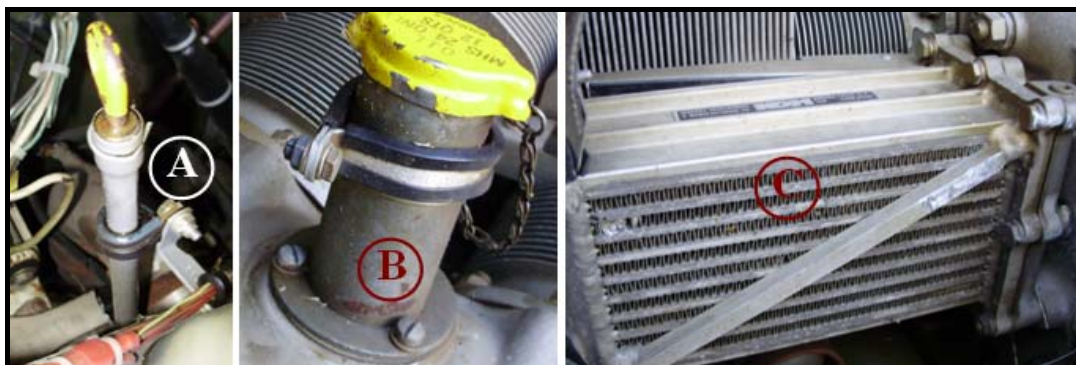
Figura Nº 14

No lado esquerdo das persianas e da chapa para-fogo, bem como noutras áreas, nomeadamente na zona da vareta (A), da boca de enchimento (B) e do radiador de óleo (C), o motor encontrava-se limpo (*figura nº 14*).

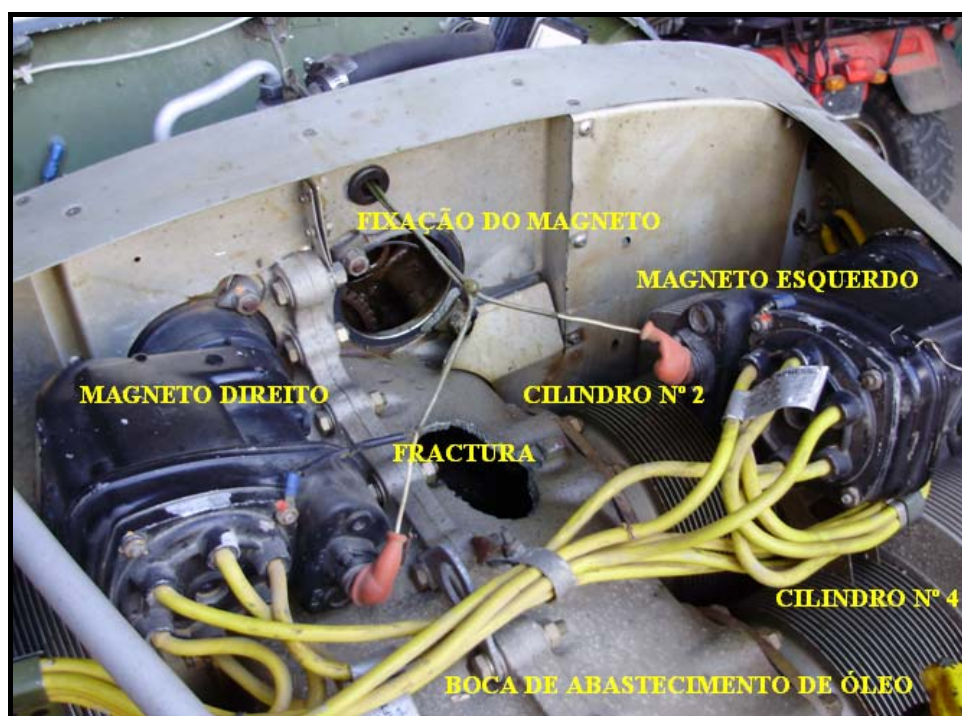
Figura Nº 15

Quando foram retiradas as carenagens superiores, saltou à vista um enorme buraco no bloco do motor, na zona do cilindro nº 2 e o magneto esquerdo arrancado da sua base de fixação (*figura nº 15*).

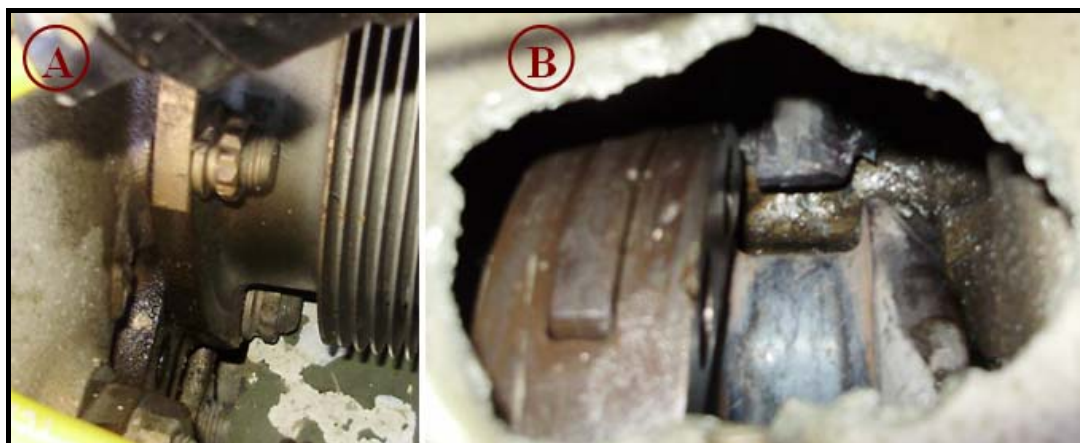
Figura Nº 16

A perda do óleo e consequente falta de arrefecimento provocou a gripagem do motor. O referido cilindro nº 2 (*figura nº 16*), por ser aquele que se encontrava numa posição mais posterior e com menor exposição ao fluxo de ar de arrefecimento, foi o que atingiu mais elevada temperatura (A), o que levou a respectiva biela (B) a gripar e partir, provocando a fractura do bloco do motor. A projecção do estilhaço do bloco foi arrancar o magneto esquerdo da sua sede, ficando apenas preso pelos condutores eléctricos.

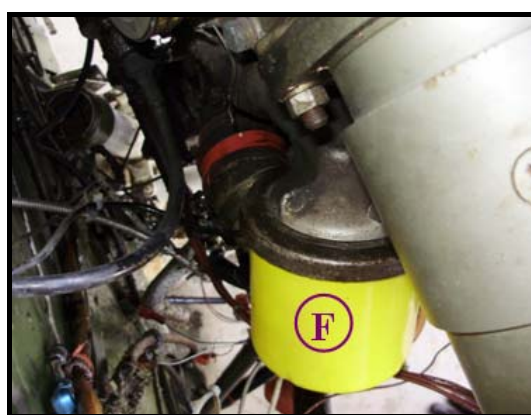
Figura Nº 17

Continuando a pesquisa do provável local da fuga do óleo, pelos indícios exteriores, tudo encaminhava para o conjunto do filtro de óleo (F), situado na parte posterior do motor, do lado direito (*figura nº 17*).

O seu aspecto exterior era limpo, brilhante e viscoso, sinal de que havia sido “lavado” pelo óleo que teria sido expelido pela parte superior e descido ao longo da superfície exterior do copo.

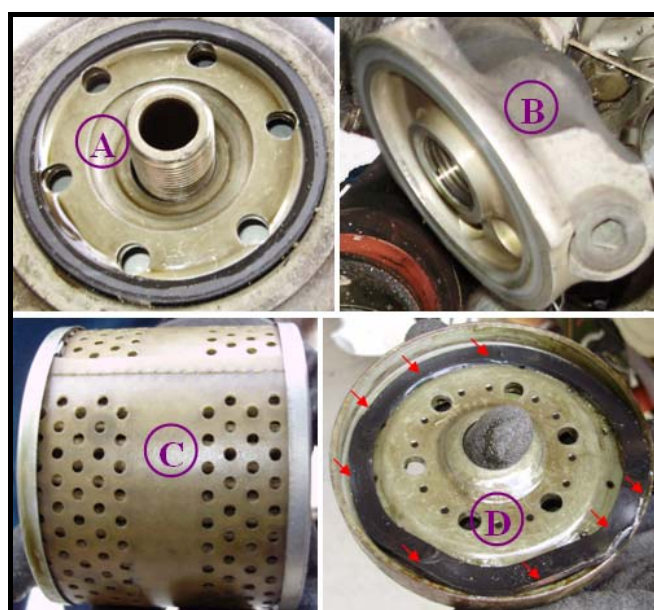
Figura Nº 18

Procedeu-se à sua desmontagem, constatando-se que, apesar de a porca se encontrar devidamente frenada, o seu aperto não correspondia à regulação determinada pelo Manual de Manutenção da Aeronave.

Retirado o copo que envolve o filtro verificou-se que este se encontrava em bom estado (*figura nº 18C*), a sede do adaptador (*figura nº 18B*) estava limpa, sem qualquer irregularidade e com o vedante superior em bom estado (*figura nº 18A*), mas o vedante inferior (*figura nº 18D*) tinha sido mal colocado e a força de aperto provocara uma sensível deformação do mesmo, impedindo que ele cumprisse com a sua finalidade, evitar a fuga do óleo sob pressão.

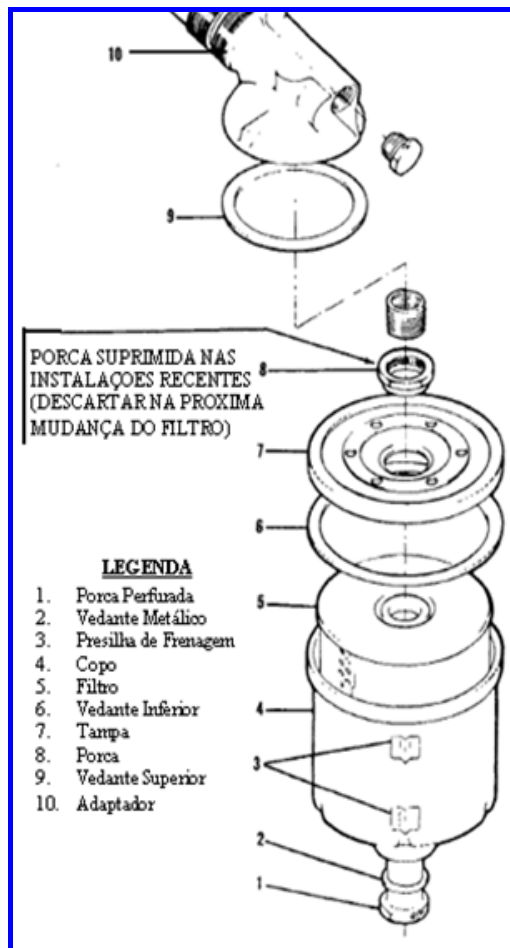
Figura Nº 19

Ao fazer a substituição do filtro, porém, o piloto/proprietário da aeronave não seguiu os procedimentos recomendados pelo fabricante (*figura nº 19*). Não utilizou uma chave dinamómetro, para dar o aperto recomendado (*alínea j.*), nem efectuou um ponto fixo ao motor, para detecção de possíveis fugas (*alínea l.*).

Considerando que o factor original, que deu origem à paragem do motor em voo, foi a técnica deficiente utilizada na substituição do filtro de óleo do motor, quer por não utilizar as ferramentas recomendadas quer por não ter procedido ao arranque e operação do motor, para detecção de qualquer anormalidade;
