MINISTÉRIO DAS OBRAS PÚBLICAS, TRANSPORTES E COMUNICAÇÕES
GABINETE DE PREVENÇÃO E INVESTIGAÇÃO DE ACIDENTES COM AERONAVES
GPIAA

INVESTIGAÇÃO SUMÁRIA DE INCIDENTE COM AERONAVE

Data/hora: 26 de Setembro de 2010 @ 18:00 Horas UTC	Proc. nº: 17 / SUM / 10	
Operador: Privado.	Tipo de Incid.: AIRM	
Id. da aeronave: Westland Gazelle HT.Mk2, G-TIZZ, MSN 1045, ANO 1974, MTOM 1 900Kg		
Local: Heliporto Miguel Barros, Loulé		
Tipo de voo: LA	Fase do voo / Operação: Decolagem	
Ocupantes: 1 Tripulante	0 Pax	Lesões: Não houve lesões
Danos a terceiros: nenhuns

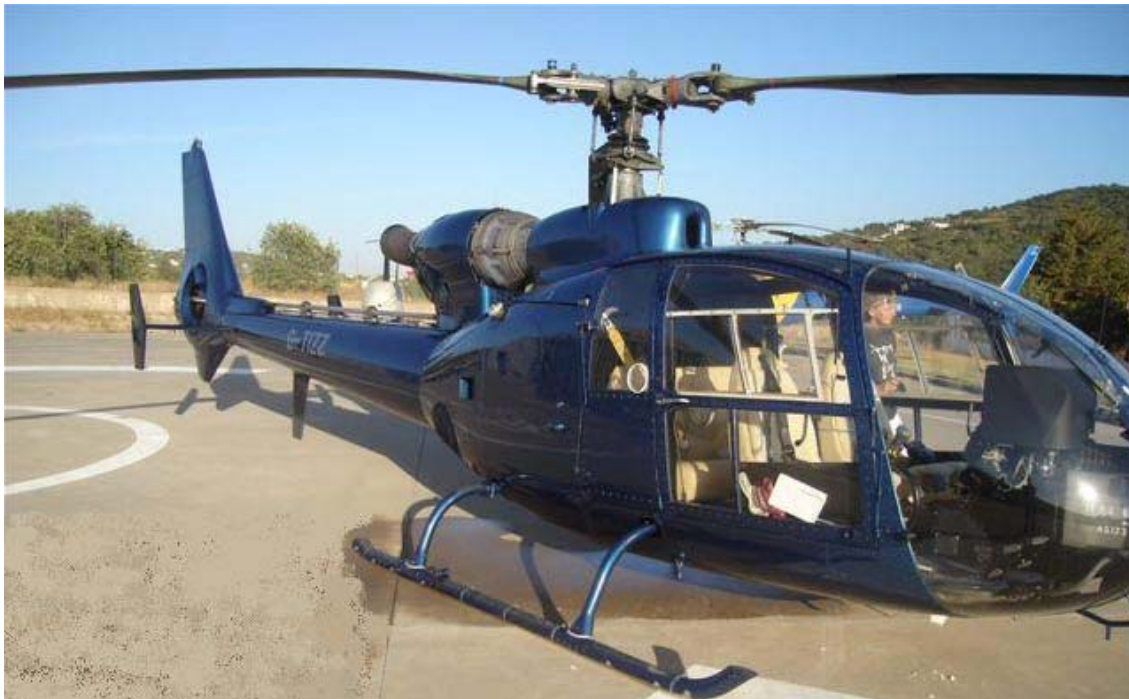
Na inspecção que realizou para avaliar os danos sofridos pela aeronave, para além daqueles que o trem de aterragem evidenciava, notou-se a ausência do bujão que tapava o bocal do depósito de combustível. A entrada de combustível localizava-se numa área situada um pouco à frente e por baixo da entrada de ar da turbina do motor.

Assim, na altura de aplicação de potência para *takeoff*, a força de sucção desenvolvida à entrada de ar para a turbina, sugou e ingeriu o combustível derramado através da emboadura da tubagem de acesso ao respectivo depósito, provocando *stall* e a consequente paragem do motor.

A causa do incidente deveu-se à ingestão de *fuel*, derramado pela embocadura da tubagem de acesso ao depósito de combustível, pela entrada de ar da turbina do motor.

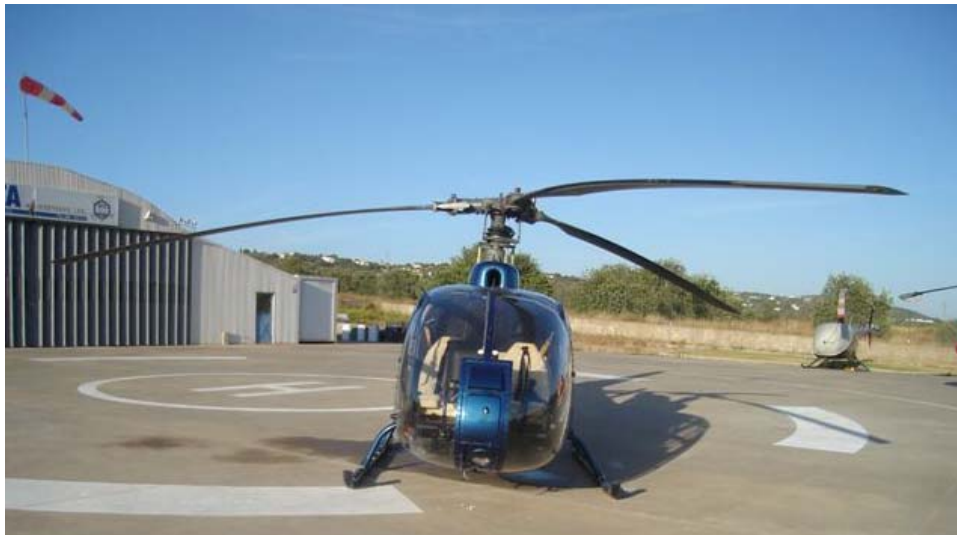
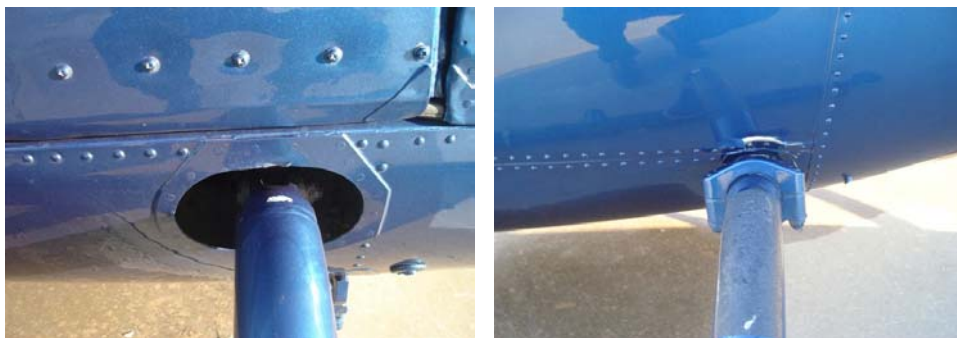
A aeronave sofreu vários danos com alguma importância verificados na estrutura do trem de aterragem:
