MINISTÉRIO DAS OBRAS PÚBLICAS, TRANSPORTES E COMUNICAÇÕES
GABINETE DE PREVENÇÃO E INVESTIGAÇÃO DE ACIDENTES COM AERONAVES
GPIAA

INVESTIGAÇÃO SUMÁRIA DE INCIDENTE COM AERONAVE

Data/hora: 19/ Setembro / 2010 @ 10:10 Horas UTC		Proc. nº: 16 /SUM/ 2010	
Operador: Particular		Incid.: Colisão com Navio de Cruzeiros	
Id. da aeronave: Paramotor STING, MTOW: 140 kg.			
Local: Cais Marítimo Comercial de Portimão			
Tipo de voo: Lazer		Fase do voo / Operação: Manobra	
Ocupantes: 1	Tripulantes 1	Pax. 0	Lesões: ligeiras
Danos na Aeronave: Cabos do pára-quedas e tubos do motor partidos

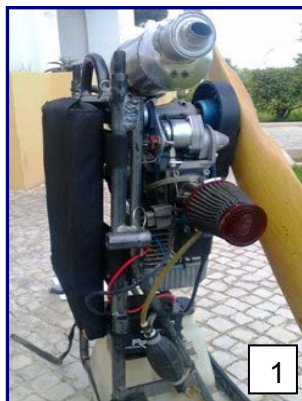
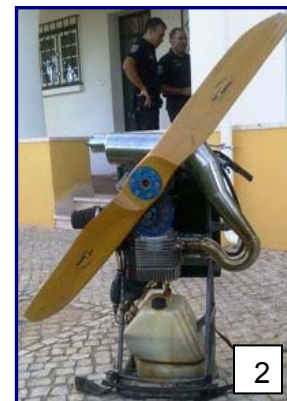
No dia 19 de Setembro de 2010, pelas 10H10, um paramotor da marca Sting e registo desconhecido colidiu com um navio de cruzeiros que se encontrava ancorado no Cais Comercial de Portimão. Aos comandos do ultraleve encontrava-se um piloto de 25 anos de idade e nacionalidade brasileira.

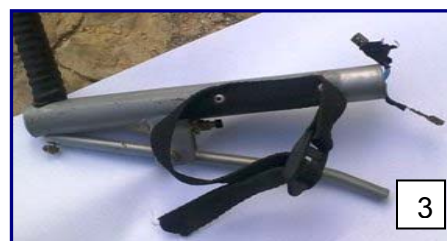
A aeronave tinha descolado da margem esquerda do rio Arade, junto a Portimão, e evoluía a baixa altitude de forma acrobática, segundo as testemunhas, nas proximidades do navio de cruzeiros “PRINSENDAM” de bandeira holandesa.

O piloto sustentou que o motor da aeronave parou subitamente e que teve de efectuar uma manobra de recurso direccionando o voo contra o casario da super estrutura do navio. Era sua intenção que o pára-quedas ficasse preso nos “turcos” (espécie de guindaste) de
