MINISTÉRIO DAS OBRAS PÚBLICAS, TRANSPORTES E COMUNICAÇÕES  
GABINETE DE PREVENÇÃO E INVESTIGAÇÃO DE ACIDENTES COM AERONAVES

RELATÓRIO SUMÁRIO DE INCIDENTE COM AERONAVE

<b>Data/hora:</b> 2010-09-10 @ 08:40 UTC*	<b>Proc. nº:</b> 15 / SUM / 2010
<b>Operador:</b> GESTAIR Flying Academy	<b>Tipo de Incid.:</b> Operação
<b>Id. da aeronave:</b> Hughes 269C, s/n 1084, matrícula CS- HAZ	
<b>Local:</b> Pista da Barrosinha, Alcácer do Sal	
<b>Tipo de voo:</b> Instrução	<b>Fase do voo / Operação:</b> Auto-rotação
<b>Ocupantes:</b> Tripulantes / Pax: 2 / 0	<b>Lesões:</b> Nil
<b>Danos na Aeronave:</b> Graves	
<b>Outros Danos:</b> Nil	
<b>Sinopse:</b> A aeronave estava envolvida num voo de instrução de pilotagem, levando a bordo um instrutor e um aluno. Após a decolagem, ainda a baixa altitude, o instrutor simulou uma paragem de motor para que o aluno efectuasse uma aterragem em auto-rotação, em frente.  Por se encontrar muito baixo, ao efectuar o "flare" para a aterragem, as rotações do rotor e a potência do motor não foram suficientemente elevadas para sustentar a razão de descida do helicóptero, tendo este embatido no centro da pista com elevada velocidade vertical. O toque inicial foi efectu

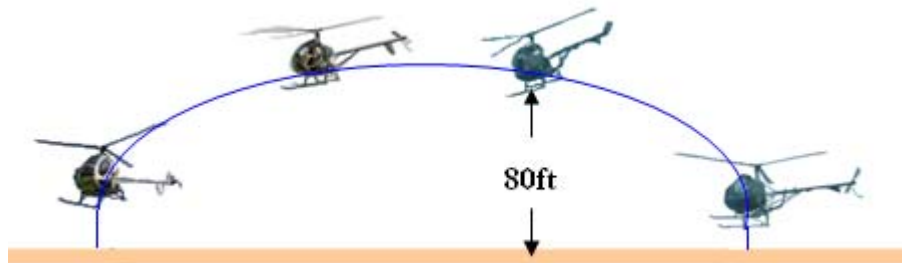
Figura Nº 1

Pelas 08:40 o piloto instrutor procedeu a uma demonstração de falha de motor à descolagem, para o que, após atingir cerca de 80ft de altitude (AGL) e uma velocidade de translação de 60MPH, reduziu as RPM do motor. Efectuou os procedimentos de auto-rotação e, ao aproximar-se do solo, fez o “flare” para quebrar a razão de descida e pousar suavemente na pista à sua frente (*figura nº 1*).

Como as rotações do motor eram baixas e a velocidade do rotor havia caído para  $\pm 250$ RPM, em vez das normais 390/504RPM, não foi possível criar a sustentação necessária para sustentar a queda do helicóptero, o qual embateu violentamente no solo.

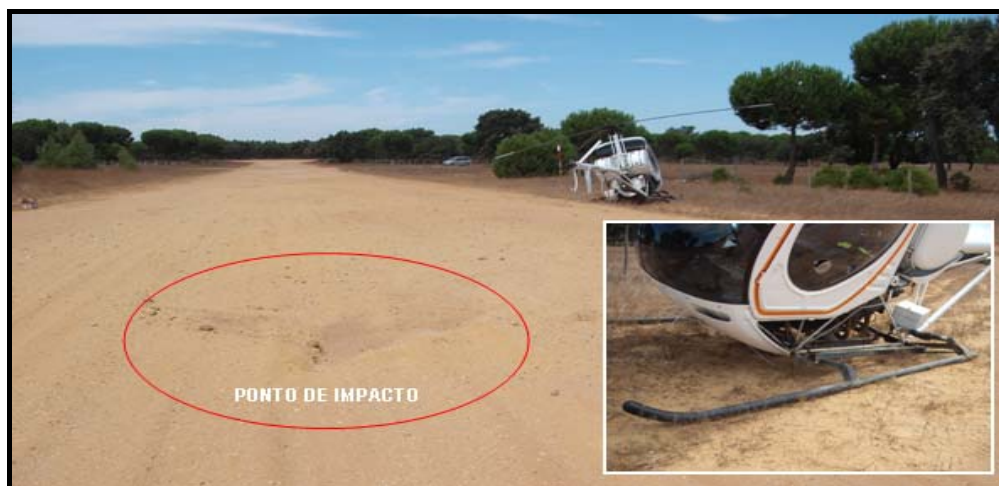
Figura Nº 2

Por o patim do lado esquerdo ter sido o primeiro a contactar com o terreno, absorveu a maior parte da energia e fracturou os apoios, acabando, o helicóptero, por se imobilizar ao lado da pista (*figura nº 2*), após o que se procedeu aos procedimentos de paragem do motor e leitura dos respectivos checklists.

Apesar da violência do embate nenhuma das pessoas a bordo sofreu qualquer lesão, apesar da fractura dos apoios do patim esquerdo e outros danos ligeiros na parte inferior do helicóptero.

*“Que procure seleccionar áreas de treino para prática de autorotações, preferencialmente em áreas de terreno mole, junto de cursos de água ou zonas alagadiças, as quais oferecem, normalmente, boas condições de deslizamento dos patins e amortecimento dos impactos, minimizando as possibilidades de provocação de danos na aterragem”. (PAP Nº 16/2010)*

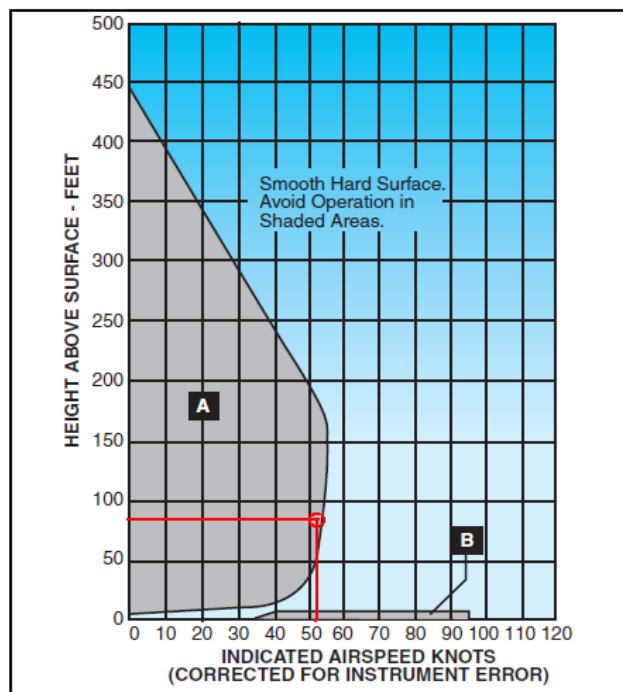
Figura Nº 5

Na ausência de um diagrama oficial do fabricante, analisemos as possibilidades de sucesso da manobra utilizando um diagrama “standard” sobre a capacidade de recuperação em caso de falha de motor, em função da altitude e da velocidade de translação (figura nº 5).

Transpondo os valores para o gráfico (80ft X 52kt/60MPH) verificamos que a posição encontrada fica dentro da área a evitar (A), pelo que o sucesso da manobra, sem utilização do motor, estava comprometido à partida.
