MINISTÉRIO DAS OBRAS PÚBLICAS, TRANSPORTES E COMUNICAÇÕES
GABINETE DE PREVENÇÃO E INVESTIGAÇÃO DE ACIDENTES COM AERONAVES
GPIAA

RELATÓRIO FINAL DE ACIDENTE

SKY RANGER

RELATÓRIO N° 14/ACCID/2010

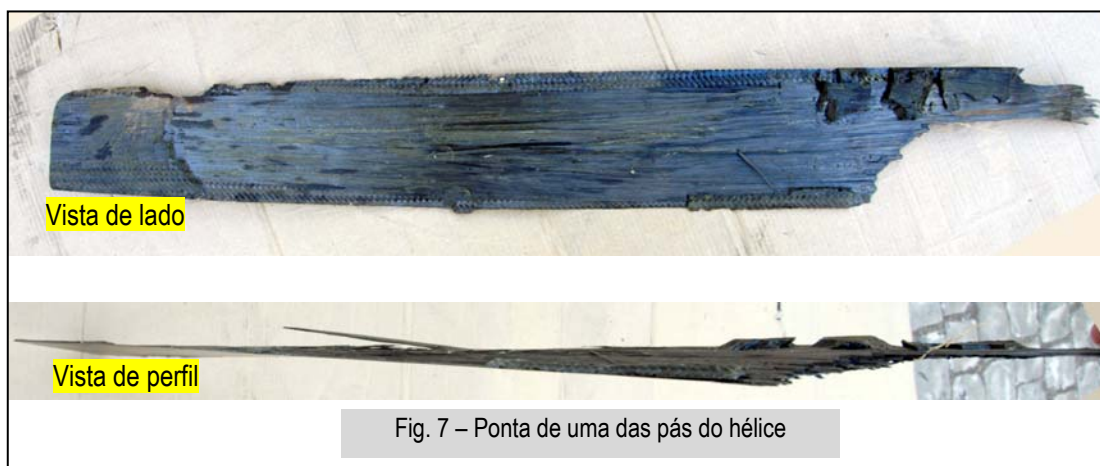
O hélice, acoplado a uma parte que se destacara da redutora, encontrava-se cerca de metro e meio mais à frente do nariz do avião e metade de uma das pás foi encontrada a cerca de sete metros para a frente e para a esquerda (às 11 horas).

Apresentava-se delaminada e com a espessura sensivelmente reduzida a metade (fig. 7).

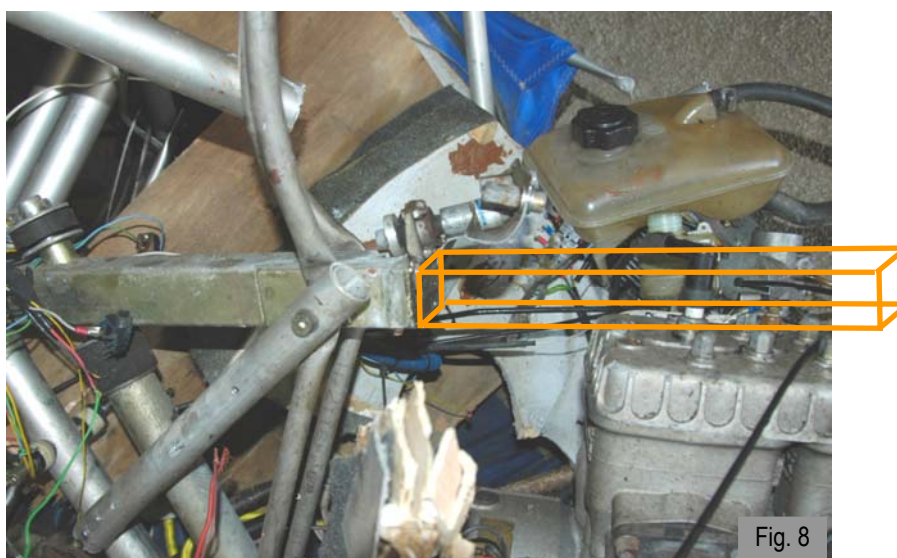
Nos seus depoimentos, as testemunhas entrevistadas que acompanharam o percurso da aeronave disseram que a colocação normal do motor seria invertida⁹ mas que tinha sido decidido alterar o berço original para receber o motor com a cabeça para cima.

Para concretizar o intento, foram eliminados os pontos de fixação do motor original¹⁰, amputando-se toda a barra de apoio (a cor-de-laranja na fig. 8).

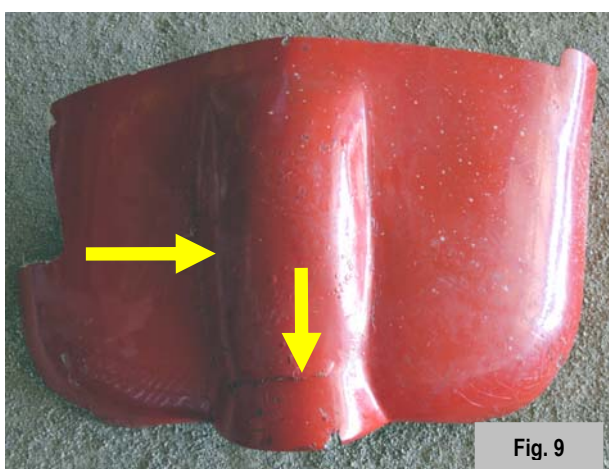
Fig. 9

A dificuldade foi ultrapassada, recortando o *capot* e construindo uma bossa artesanal em fibra de vidro (fig. 9 e 10). Na base da bossa, o material empregado, possivelmente por má aplicação, evidenciava rachadelas ao longo da união (setas amarelas).

Mesmo com o recurso a esta modificação, o *capot* não fechava, pelo que foi aplicada um sistema de extensores para o fazer subir.

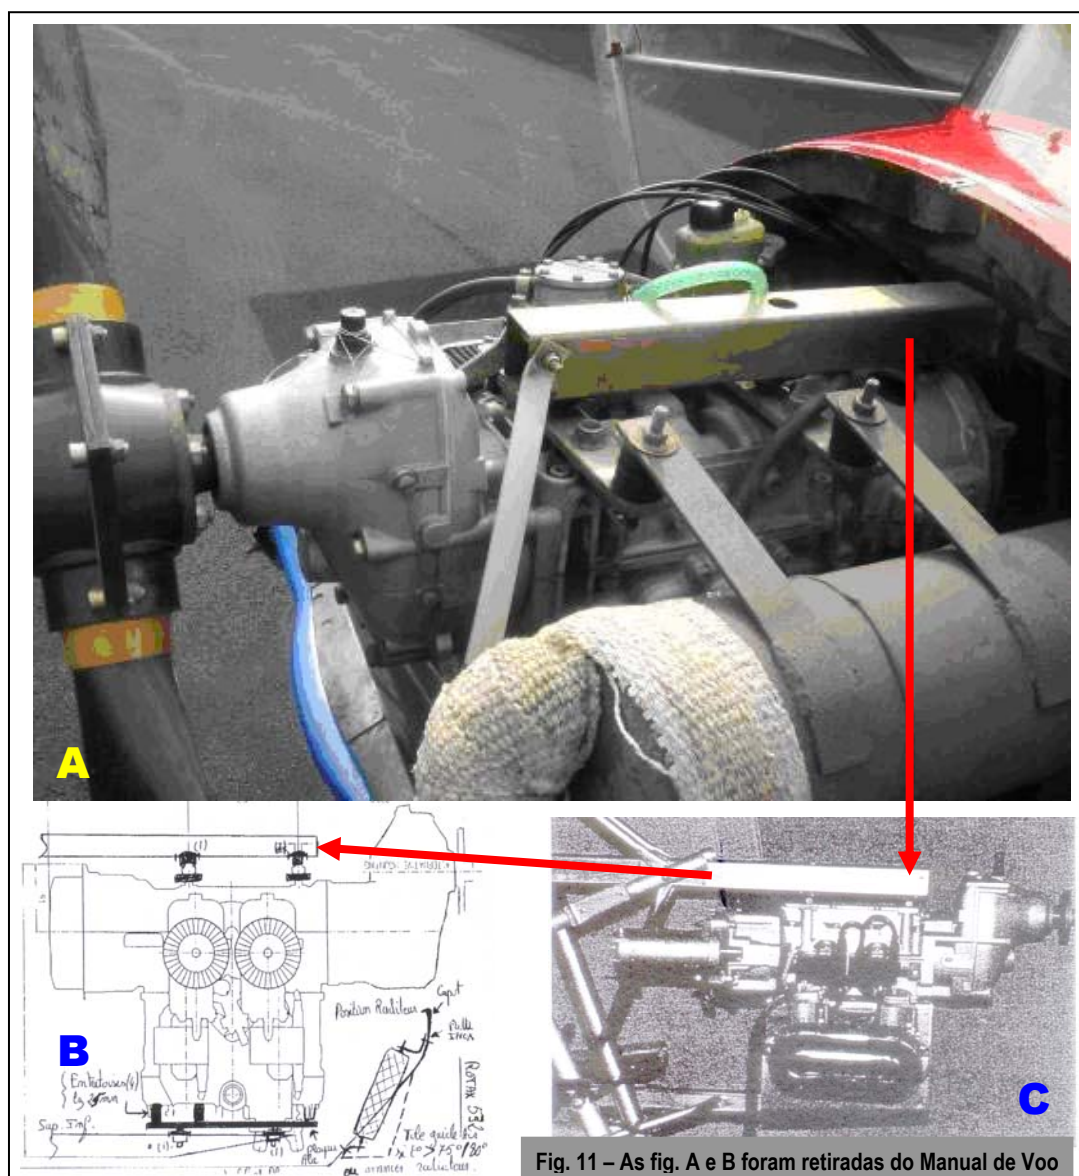
Fig. 11 – As fig. A e B foram retiradas do Manual de Voo

Tal como o Simonini, a posição normal do motor Rotax 532 era também invertida, de cabeça para baixo, e fixado pelo *carter* à barra do berço original concebido pelo fabricante do SkyRanger para os motores Rotax (fig. 11).

Porém, como já não existia a barra superior de fixação, o Rotax 532 foi montado na mesma base que tinha sido concebida para o Simonini de 90hp.

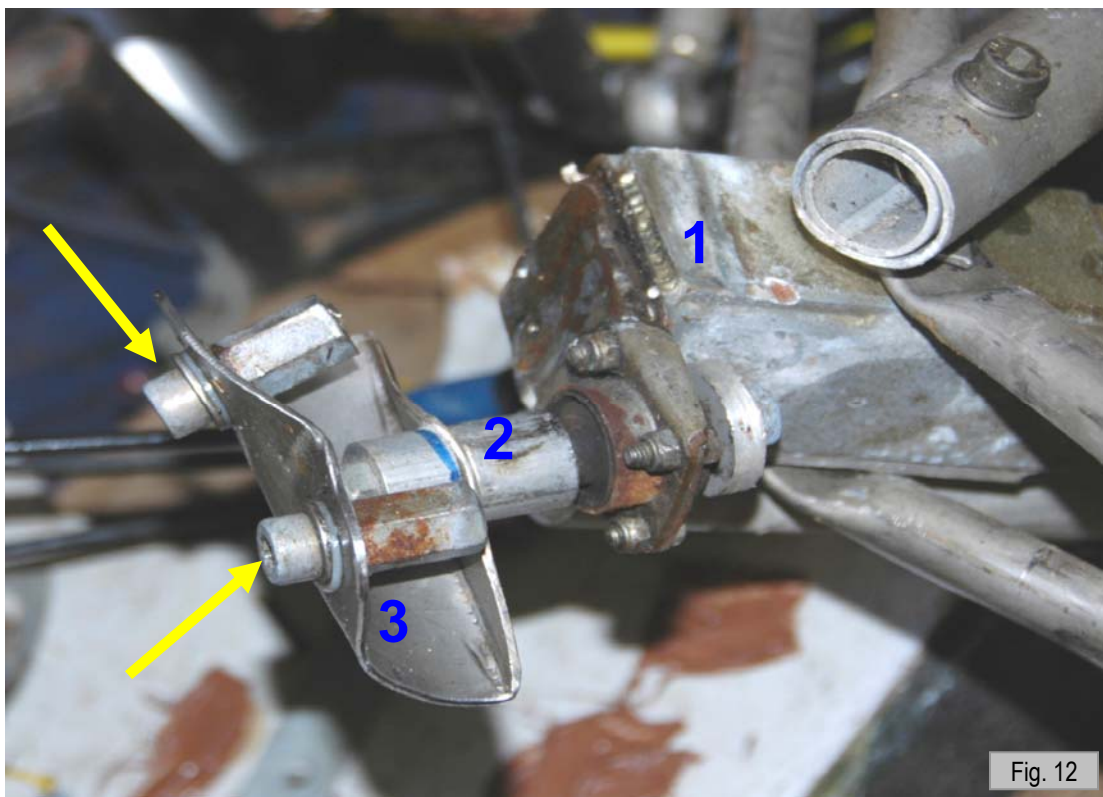
Fig. 12

Ao coto da barra (1) foi, então, aplicada uma peça constituída por um tubo (2) e uma chapa dobrada (3) que, por sua vez, foi fixada à cabeça do motor por meio de dois parafusos (fig. 12 – setas amarelas).

Era necessário elevar a frente da base mas a peça de travamento (conjunto marcado com os números 2 e 3 da fig. 12), que segurava o motor não o permitia.

Assim, esse acessório foi desmontado e o tubo (2) foi serrado para o encurtar e permitir elevar a parte da frente da base e, conseqüentemente, o motor também.

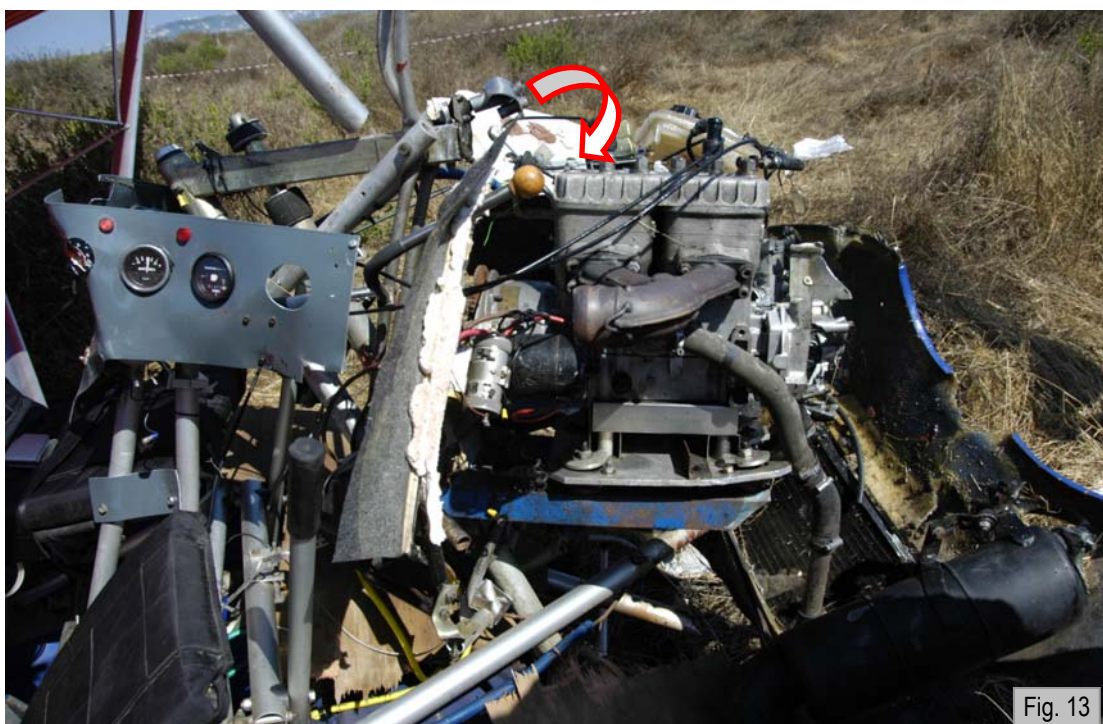
Fig. 13

O motor separou-se desta peça, que constituía o seu travamento superior, em consequência do embate com o solo que deformou a estrutura (fig. 13 – seta vermelha).

A base de fixação do motor era constituída por uma estrutura pesada de barras de ferro soldadas entre si (seta 1 da fig. 13), fixada a um tubo atrás do pára-fogo através de uma charneira (descrita mais à frente) que permitia a oscilação do motor. Para que a parte da frente dessa estrutura não descaísse à frente, o motor era preso em cima através do acessório da fig. 12. A estrutura recebeu uma placa de alumínio vulgar (não aeronáutico) de 12 m/m (seta 2 da fig. 14), e uma outra barra de ferro (seta 3 da fig. 14) à qual foi fixado o *carter* do motor. Por baixo da placa de alumínio foram introduzidas várias anilhas de metal, de tamanhos diferenciados (setas 4 da fig. 14), destinados à afinação da inclinação do motor.

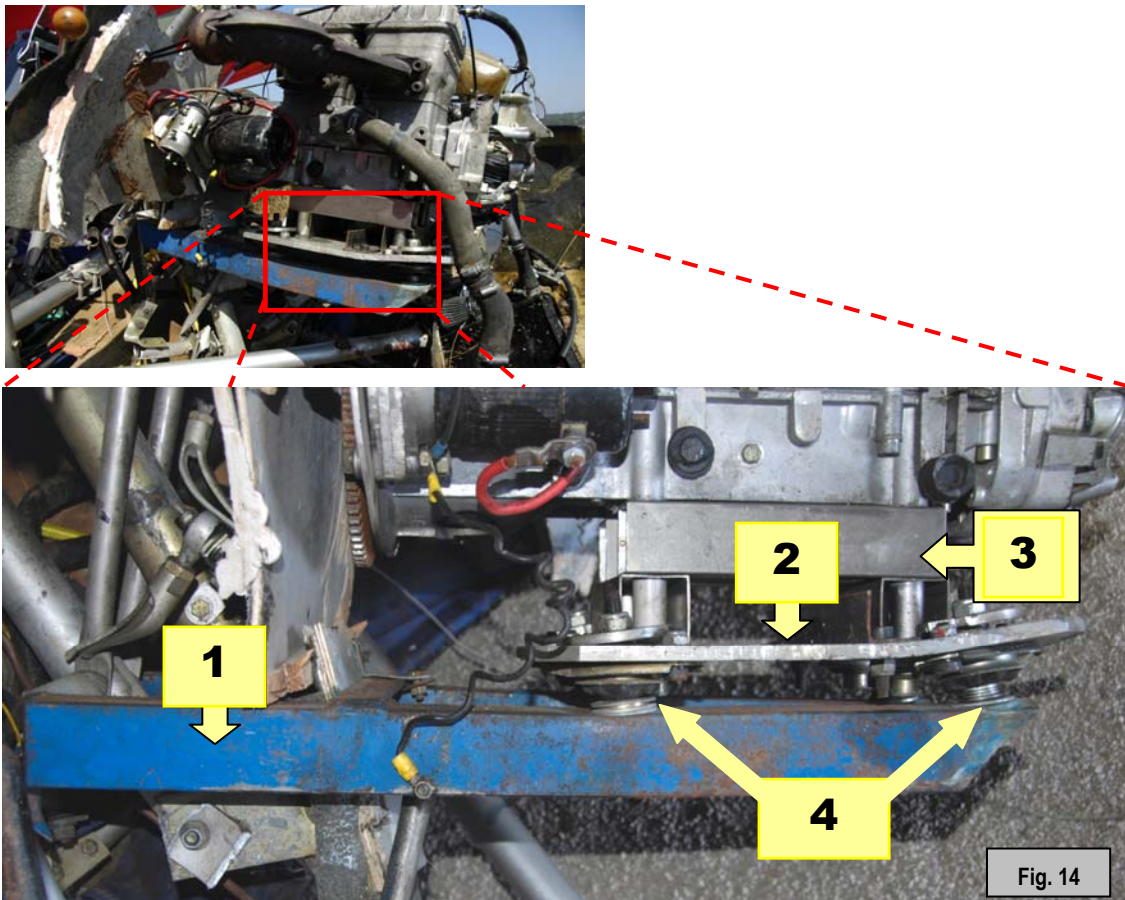
Fig. 14

O estudo dos destroços, empreendido pelo perito do actual representante da SkyRanger em Portugal revelou que, com a amputação do suporte e a montagem livre do motor sobre a base artesanal de alumínio, o eixo do motor ficara desalinhado e perdera o desvio calculado pelo fabricante para compensar o torque do hélice.

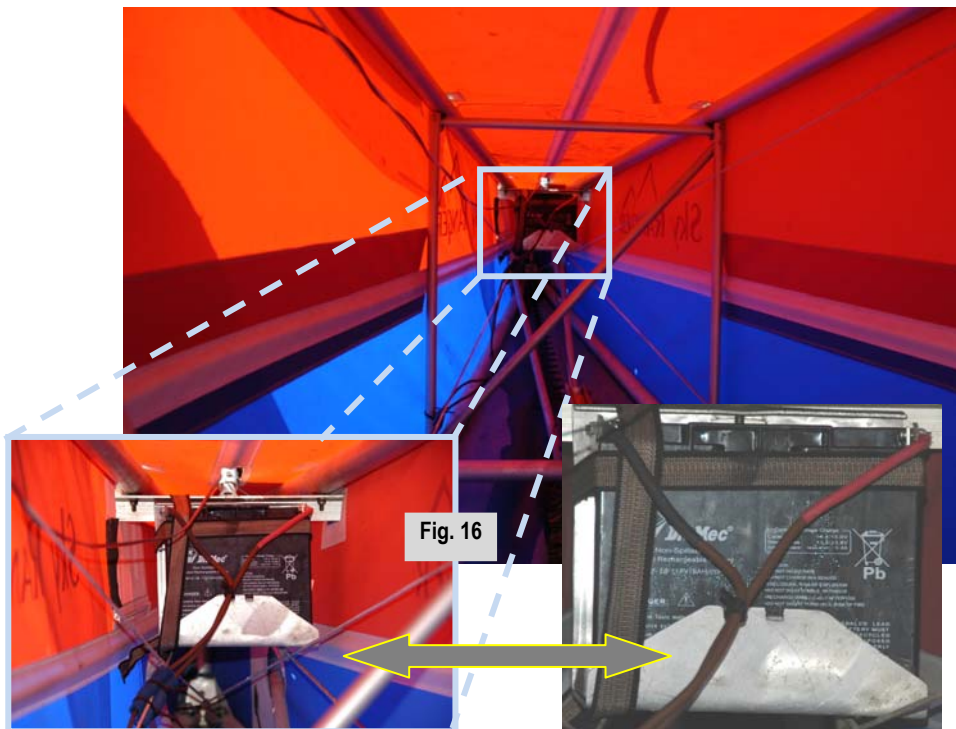
No avião acidentado, a bateria (indicada para motocicletas), o respectivo suporte, os cabos eléctricos de 16mm e as precintas de fixação, formavam um conjunto com um peso próximo dos 5kg, que substituiu o peso da bateria na ponta da cauda (Fig. 16).

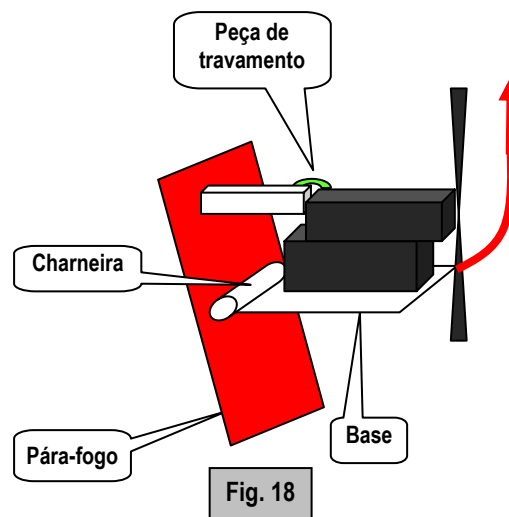
Entretanto, alguém reparou que o motor estava um pouco inclinado, com a frente para baixo, e foi alvitrado o seu nivelamento, alterando-se a posição da base, projecto fácil de empreender uma vez que este apoio se movia mercê de uma charneira fixada à estrutura que estava atrás do pára-fogo (esquema da fig. 18).

Para anular esta inclinação do motor, usou-se uma régua de metal, criada para o efeito que, colocada sob o coto da barra que havia sido cortada, a prolongava virtualmente e marcava a altura até onde o motor devia subir para ficar alinhado. Quando o *carter* tocasse a régua, isso corresponderia à posição que o motor deveria ter se lá existisse a barra original onde o fabricante previra a sua fixação, garantindo-se, assim, o seu paralelismo com o eixo longitudinal da aeronave.

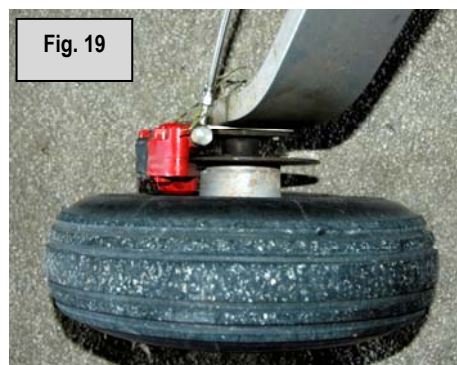
No intuito de melhorar a aeronave, o proprietário procedeu à substituição do conjunto de travões originais por um outro sistema hidráulico de travagem mais pesado (fig. 19).

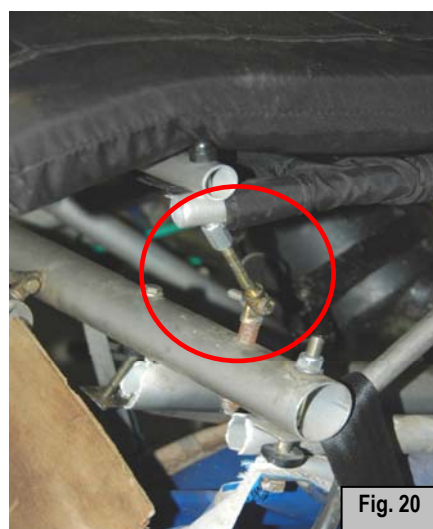
Pelo facto de o motor ter ficado mais elevado e a visibilidade em voo ou das manobras em terra se tornarem mais difíceis, ambas as cadeiras sofreram ajustes em altura (fig. 20) e, através de extensões usadas noutra marca de aviões, as cadeiras foram subidas.

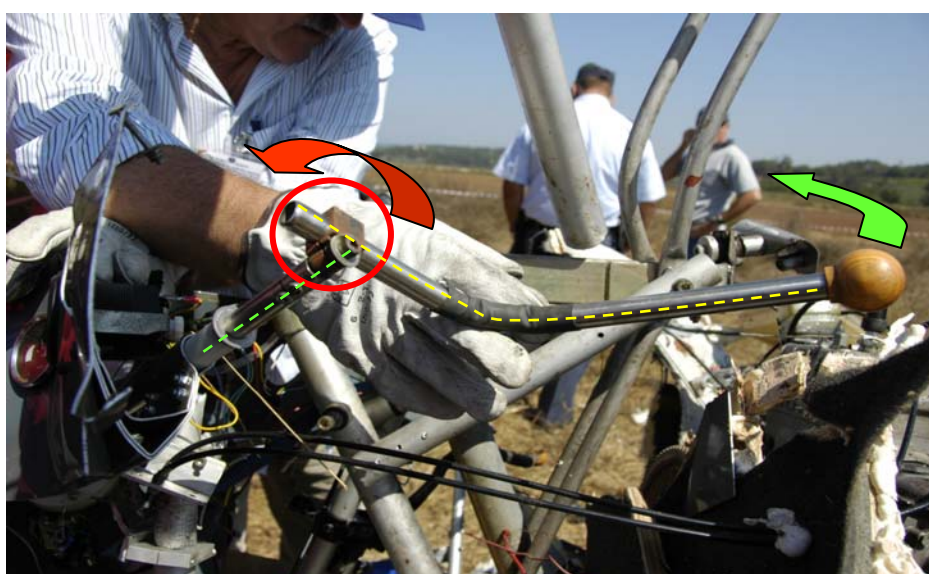
As barras dos aceleradores eram hastes em forma de "V", (representadas a tracejado amarelo na fig. 21), presas nas extremidades de um tubo horizontal (apresentado a tracejado verde) que passava por detrás do painel de instrumentos, através de uma peça adaptada (circulada a vermelho na fotografia) e apertada na respectiva rosca.

Fig. 21 - Aplicando força no sentido da seta verde, a peça (identificada no círculo) desapertava-se no sentido da seta vermelha e não permitia a aceleração.

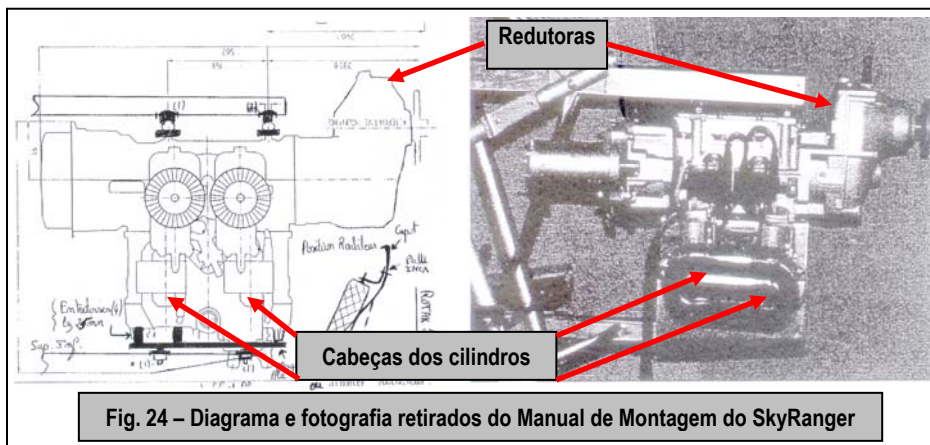
Fig. 24 – Diagrama e fotografia retirados do Manual de Montagem do SkyRanger

ao contrário, tendo o conjunto redutora/hélice ficado mais alto, reflectindo-se o efeito no comportamento do avião.

Segundo o Manual de Montagem, a instalação da redutora deverá ser feita em sentido oposto ao das cabeças do motor (fig. 24).

Como consequência da montagem errada do conjunto motor/redutora do avião sinistrado, o eixo do hélice ficou mais alto, desviado da sua posição relativa com o enfia-

mento do plano do estabilizador horizontal, com influência directa no comportamento do avião.

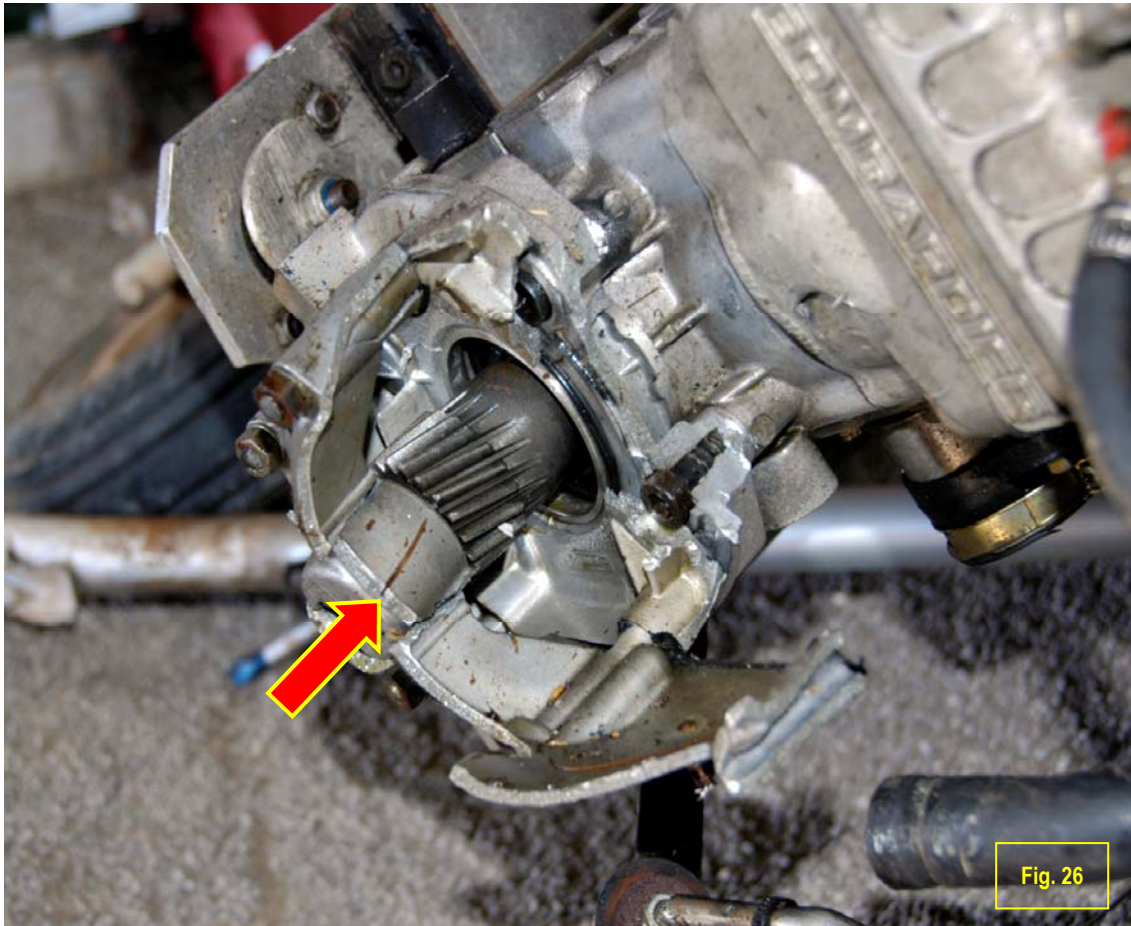
O destroço da redutora apresentava a fractura característica de ter sido interrompido abruptamente o seu movimento (fig. 26), o que indicia estar o motor em funcionamento na altura do embate.

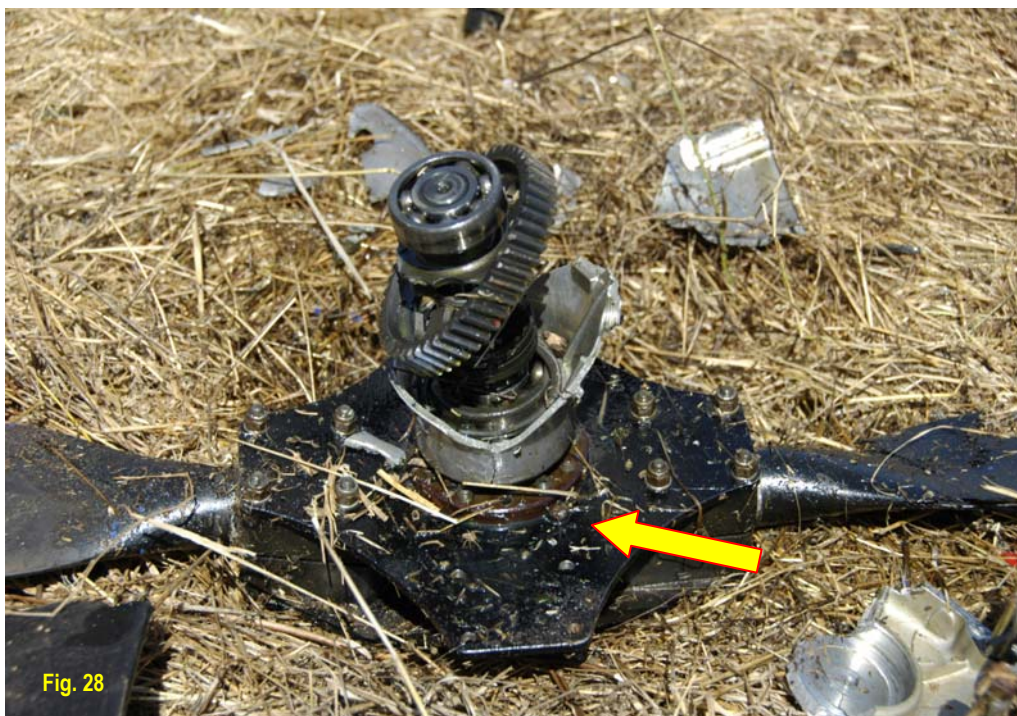
Fig. 28

O acoplamento-de-conversão aplicado permitiu a “transformação” da redutora do tipo A numa do tipo B e a ficar compatível com o hélice bi-pá da Warp Drive que veio a ser montado depois.

A análise feita aos destroços deste hélice revelou a existência de 4 sedes de pás, embora só duas estivessem presentes. A seta amarela na fig. 28 indica uma das sedes vazias, sendo a localização da quarta, não visível na fotografia, diametralmente oposta a esta.

O fabricante do Warp Drive foi contactado. Foram-lhe enviadas fotografias dos destroços do hélice, os dados do motor e as características da redutora, para avaliação do desempenho do hélice enquanto integrado no conjunto moto-propulsor.
