MINISTÉRIO DAS OBRAS PÚBLICAS, TRANSPORTES E COMUNICAÇÕES  
GABINETE DE PREVENÇÃO E INVESTIGAÇÃO DE ACIDENTES COM AERONAVES

RELATÓRIO SUMÁRIO DE INCIDENTE COM AERONAVE

<b>Data/hora:</b> 2010 / 08 / 19 @ 13:30 UTC*	<b>Proc. nº:</b> 12 / SUM / 2010
<b>Operador:</b> Aero Clube de Chaves	<b>Tipo de Incid.:</b> TÉCNICO
<b>Id. da aeronave:</b> Cessna 172M, s/n 61830, matrícula CS-AVT	
<b>Local:</b> Aeródromo de Alijó	
<b>Tipo de voo:</b> Lazer	<b>Fase do voo / Operação:</b> Cruzeiro
<b>Ocupantes:</b> Tripulantes / Pax: 1 / 2	<b>Lesões:</b> Nil
<b>Danos na Aeronave:</b> Nil	
<b>Outros Danos:</b> Nil	
<b>Sinopse:</b> A aeronave efectuava um voo de viagem de lazer, tendo partido de Chaves para Portimão, com regresso a Chaves.  A viagem para Sul tinha decorrido normalmente e o regresso estava a ter o mesmo comportamento quando, depois de ter atravessado o rio Douro, já a Norte de Vila Real, o piloto começou a sentir uma vibração anormal, proveniente da zona do motor, e notou uma ligeira perda de potência do mesmo.  Não podendo avaliar da gravidade da situação, contactou com o Centro de Controlo de Tráfego Aéreo de Lisboa (LISACC) e informou que iria efectuar uma aterragem de precaução no a

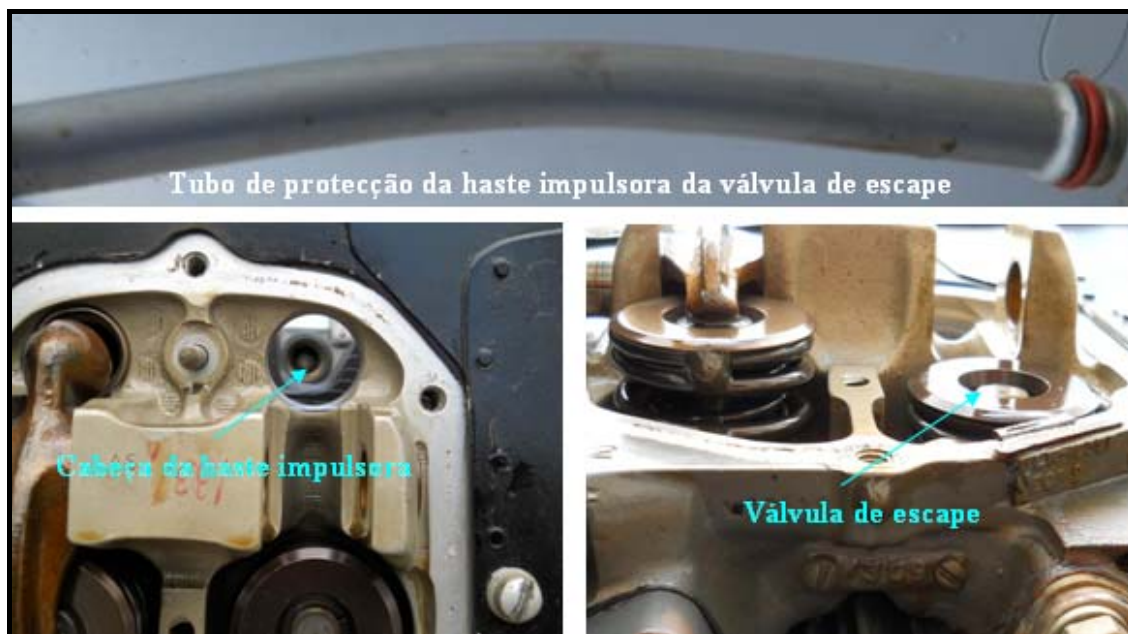
Figura Nº 2

O exame inicial ao motor mostrou o tubo de protecção da haste impulsora do comando da válvula de escape do cilindro nº 2 empinado, fazendo supor que o mesmo se passaria com a respectiva haste (*figura nº 2*).

Depois de removida a tampa da cabeça do cilindro nº 2 e desmontado o balanceiro, foi possível confirmar que a haste de comando da válvula de escape se encontrava empinada e a válvula estava “agarrada” na posição aberta.

A manutenção da válvula nesta posição provocou o empeno da haste impulsora e o funcionamento irregular do motor, com as consequentes vibrações.

O aparecimento de vibração e perda parcial de potência do motor foi devido à prisão da válvula de escape do cilindro nº 2, a qual, ficando na sua posição aberta, impedia o regular funcionamento do motor e acabou por provocar o empeno da haste impulsora do comando da respectiva válvula.

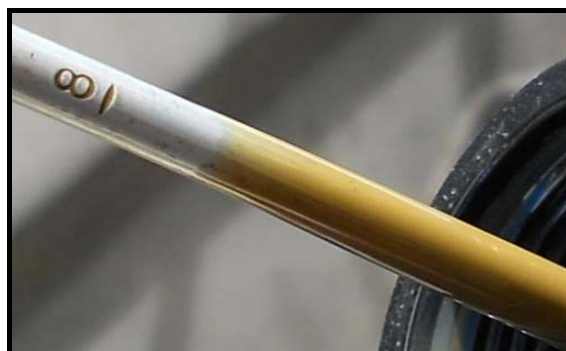
Figura Nº 3

Para controlo, foi verificado o óleo do motor, o qual se apresentava com o nível normal, aspecto limpo e sem contaminação visível (*figura nº 3*).

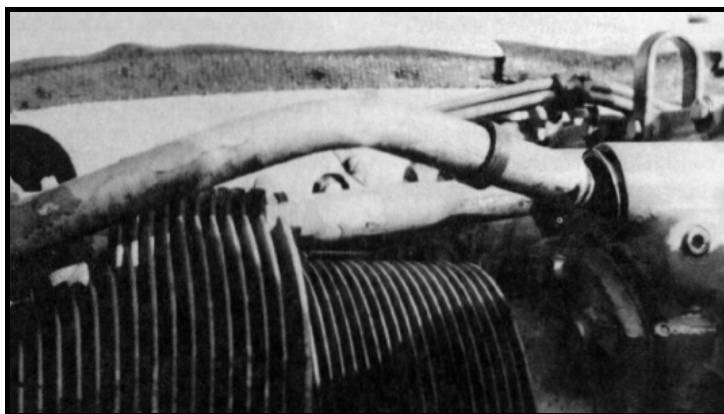
Figura Nº 4

Os contaminantes que se encontram disseminados no óleo de lubrificação do motor, acumulam-se nos pontos mais quentes do motor, formando aí depósitos que vão impedir o bom funcionamento. Os pontos mais frequentes para esses depósitos são as válvulas de escape.

Quando isso acontece, o funcionamento do motor deixa de ser “redondo”, especialmente durante o arranque, e pode levar ao aparecimento de fenómenos como a detonação, pré-ignição e até à *colagem* da válvula, provocando o empeno e/ou fractura da haste impulsora (*figura nº 4*).
