MINISTÉRIO DAS OBRAS PÚBLICAS, TRANSPORTES E COMUNICAÇÕES
GABINETE DE PREVENÇÃO E INVESTIGAÇÃO DE ACIDENTES COM AERONAVES

RELATÓRIO SUMÁRIO DE INCIDENTE COM AERONAVE

Data/hora: 2010 / 08 / 19 @ 18:00 UTC*	Proc. nº: 14 / SUM / 2010
Operador: Nortávia – Transportes Aéreos, SA	Tipo de Incid.: Operação
Id. da aeronave: Piper PA-44/180T, s/n 8107019, matrícula CS-DGN	
Local: Aeródromo Municipal da Maia, Vilar da Luz	
Tipo de voo: Instrução	Fase do voo / Operação: Aterragem
Ocupantes: Tripulantes / Pax: 3/ 0	Lesões: Nil
Danos na Aeronave: Graves	
Outros Danos: Nil	
<p>Sinopse A aeronave havia sido escalada para um voo de instrução. Quando o aluno efectuou a inspecção exterior, antes do voo, encontrou um pneu com alguns cortes profundos, o que levou à sua substituição. Posteriormente não se conseguia fechar a porta de embarque e foi detectada uma deformação na fuselagem da aeronave, obrigando a retirar a mesma do serviço de voo e proceder a uma inspecção mais cuidada.</p> <p>No dia anterior a aeronave esteve envolvida num voo de treino de navegação entre Vilar da Luz e Viseu, com regresso à origem. Não foi referido nenhum problema durante o decorrer do voo. Veio a saber-se, mais tarde,

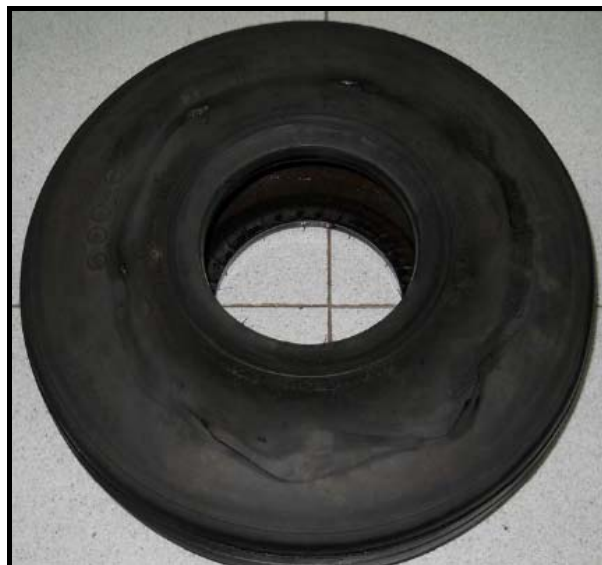
Figura Nº 1

Depois de desmontado o pneu da roda retirada da perna esquerda do trem principal, verificou-se que o mesmo tinha vários cortes provocados pelo disco dos travões, por força da posição em que o trem embateu na pista, devido à atitude anormal da aeronave, no momento da aterragem. As metades da jante apresentavam-se inteiras e sem qualquer anomalia visível, não tendo sido submetidas a qualquer exame não destrutivo.

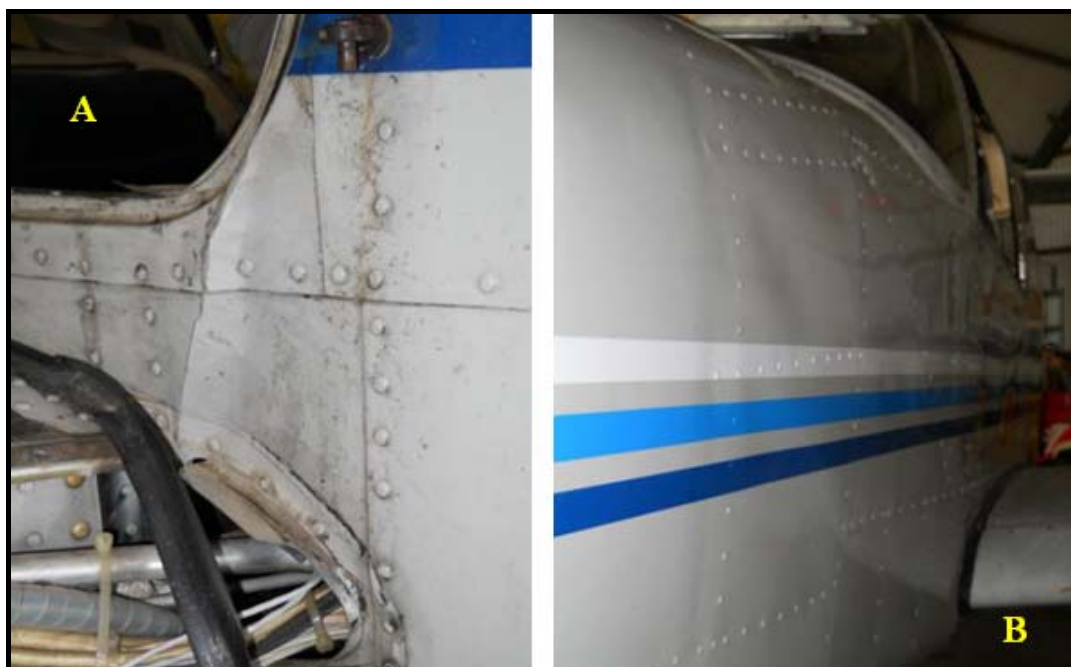
Figura Nº 2

Ao inspeccionar a porta de embarque não foi encontrado qualquer problema relacionado com as charneiras e pontos de fixação. Foi notada a fuselagem enfolada, do lado direito, acima do bordo de ataque da asa (*figura nº 2A*), criando uma protuberância que não permitia o fecho da porta. No lado esquerdo verificou-se igualmente um enfolamento significativo do revestimento da fuselagem (*figura nº 2B*).

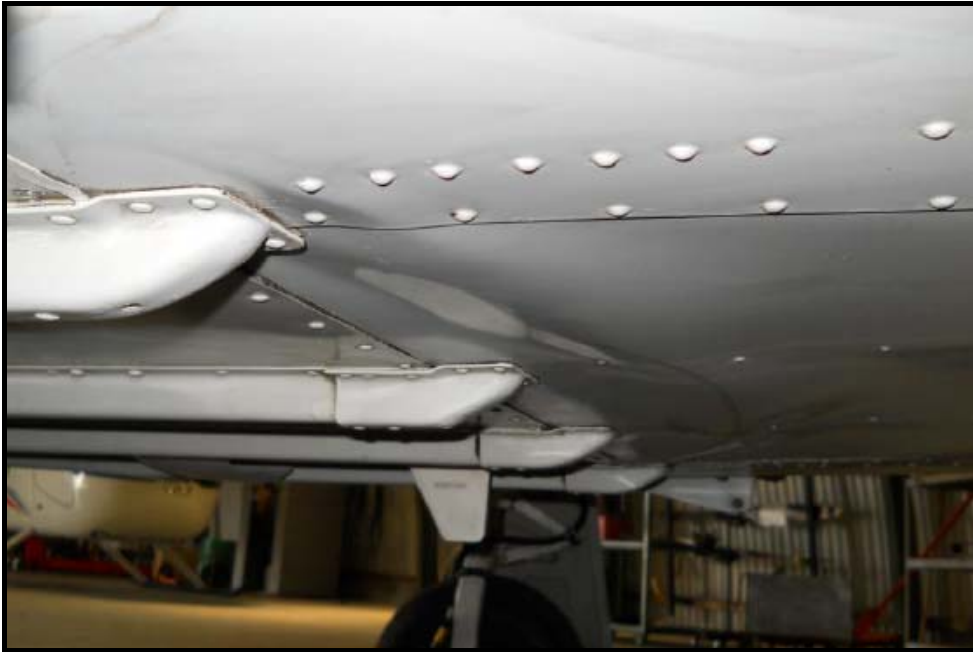
Figura Nº 3

Depois de ter entrado em hangar foi detectado que o revestimento da parte inferior da fuselagem apresentava também grandes deformações (*figura nº 3*).

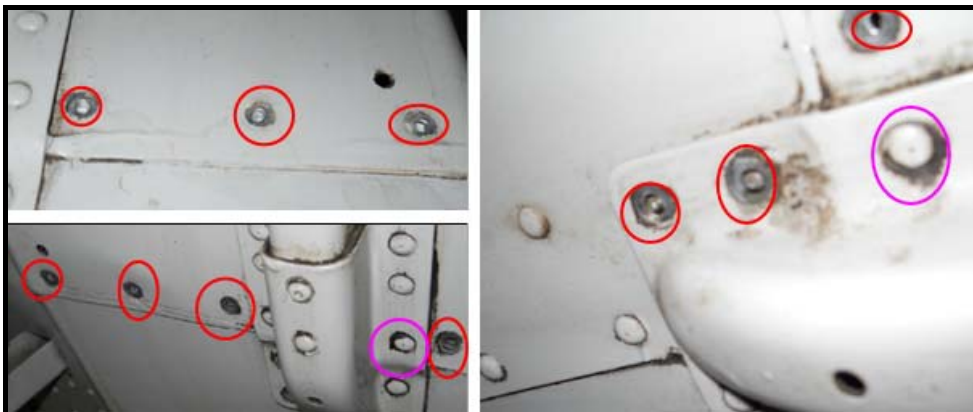
Figura Nº 4

Na barriga do avião foram encontrados diversos rebites com a cabeça degolada ou saídos da sua sede (*figura nº 4*) demonstrando claramente a violência do embate.

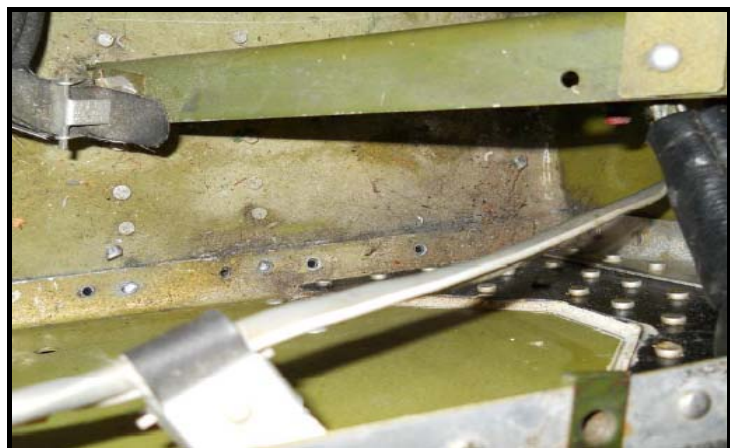
Figura Nº 5

Através do poço do trem foi possível vislumbrar a deformação de algumas longarinas da estrutura e diversos rebites arrancados (*figura nº 5*), o que fazia prever graves danos ao nível da estrutura principal da fuselagem e das asas, sem esquecer o trem de aterragem.

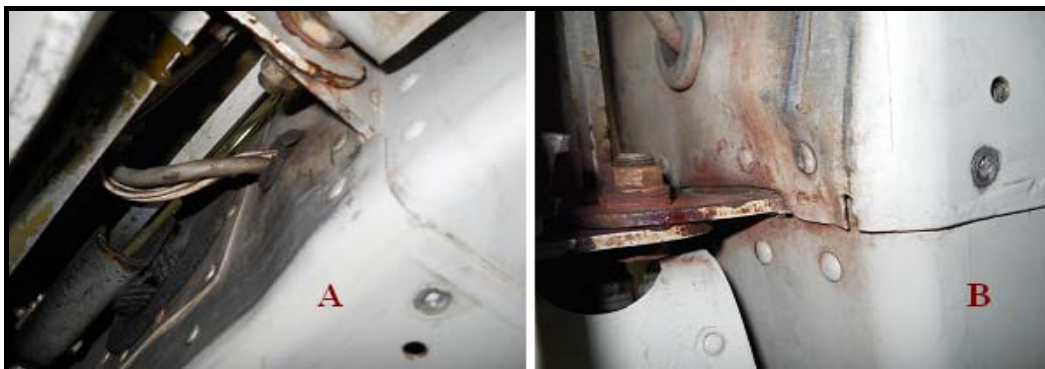
Figura N° 6

Na zona posterior de ligação das asas com a fuselagem foram detectadas deformações significativas, quer na asa esquerda (*figura n° 6A*), quer na asa direita (*figura n° 6B*).

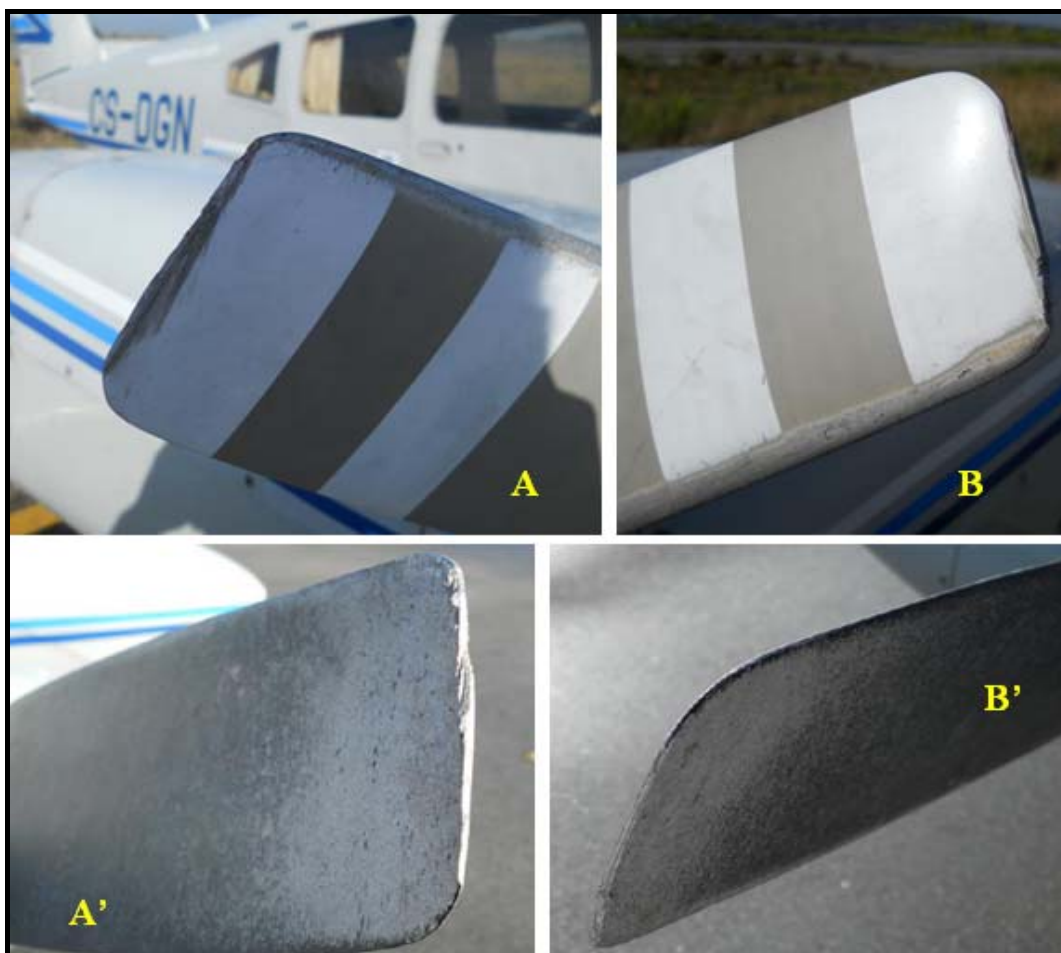
Figura N° 7

Foram ainda identificadas marcas de roçamento no solo das pontas do hélice do motor direito (*figura n° 7*).
