MINISTÉRIO DAS OBRAS PÚBLICAS, TRANSPORTES E COMUNICAÇÕES
GABINETE DE PREVENÇÃO E INVESTIGAÇÃO DE ACIDENTES COM AERONAVES
GPIAA

INVESTIGAÇÃO SUMÁRIA DE INCIDENTE COM AERONAVE

Data/hora: 31 de Julho de 2010 @ 10:30 horas UTC	Proc. nº: 11 / SUM / 2010	
Operador: OMNI – Aviação e Tecnologia, Lda.	Tipo de Incid.: AIRM	
Id. da aeronave: Cessna F152, CS-AYG, MSN 1573, ANO 1979, MTOM 758Kg		
Local: Aeródromo de Tires - Cascais		
Tipo de voo: TA	Fase do voo / Operação: <i>Touch-and-go / Voo de largada</i>	
Ocupantes: 1 Tripulante	- Pax	Lesões: 0 / -
Danos na Aeronave: Trem de proa empenado e hélice danificado.

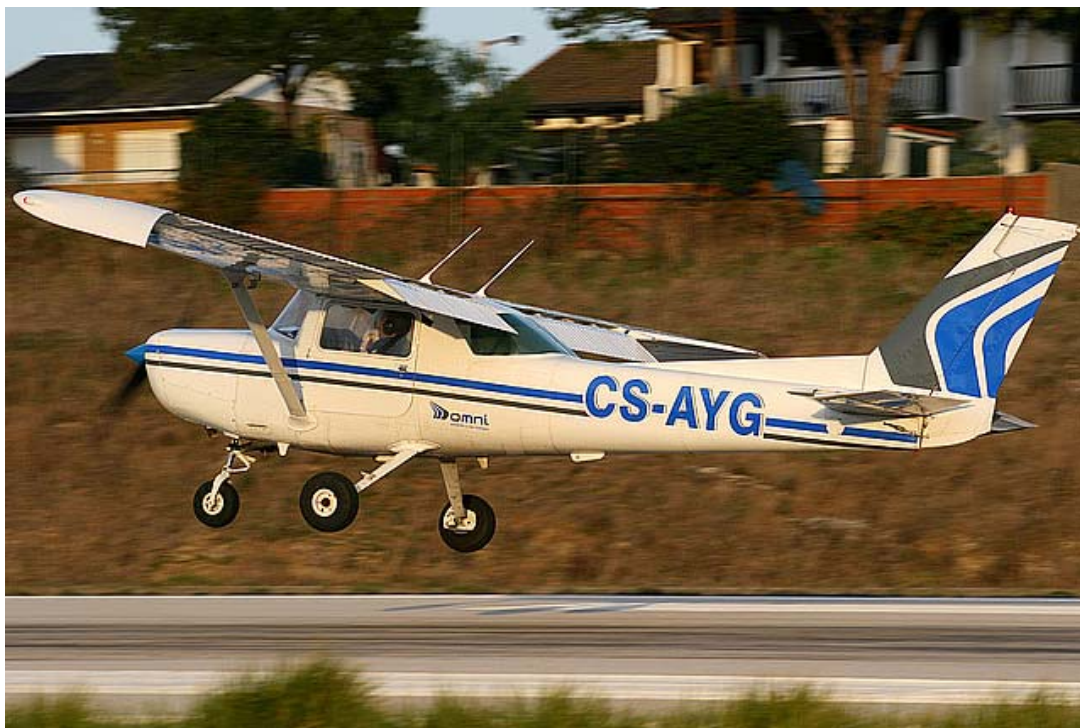
Fig. 1 – Fotografia de André Garcez in http://www.myaviation.net/search/photo_search.php?id=01530333

A aluna-piloto decidiu aplicar *take-off thrust* para efectuar nova aproximação e logo se apercebeu de que a potência aplicada não permitia à aeronave atingir a altitude de circuito (1 000 pés), devido aos sérios danos que o hélice (fig. 1) sofreu no embate com a superfície da pista. Contactou a torre, declarou emergência e efectuou uma aterragem sem mais incidentes, – apesar da forte deformação sofrida pelo trem de aterragem que se reflectiu no berço do motor (pormenor da fig. 1), também ostentava importante empeno na sua estrutura, – tendo depois conduzido a aeronave até ao estacionamento.

O primeiro pouso decorreu sem incidentes. A aproximação à segunda aterragem foi correcta e fez-se no ponto exacto da pista¹ mas a aluna-piloto fez um *flare* tardio o que levou a aeronave a tocar a pista primeiro com o trem de proa, em atitude tal que o hélice também embateu no solo. O embate com o solo foi duro: a estrutura do trem do nariz e o berço do motor ficaram empenados e as pontas das pás do hélice foram seriamente deformadas.

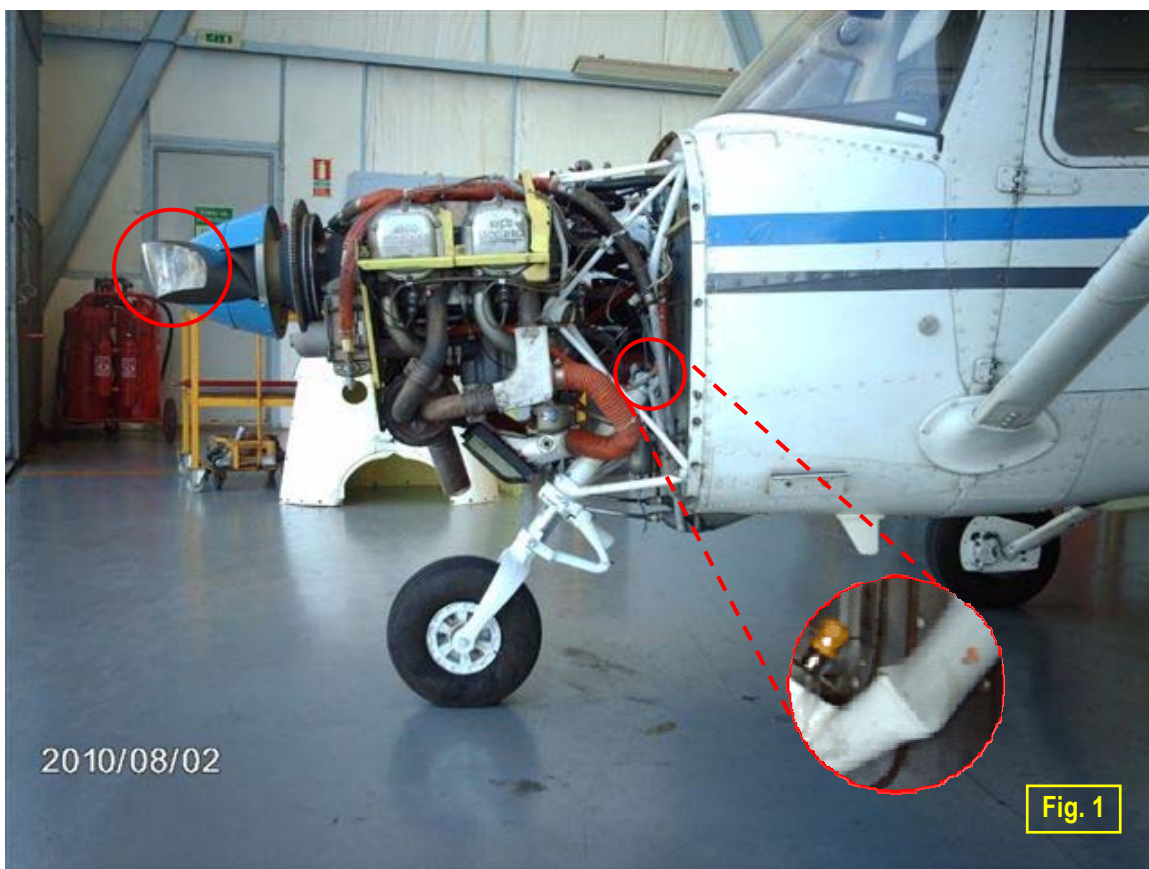
Não se registaram danos a terceiros já que as marcas visíveis no asfalto, provocadas pelo hélice, eram negligenciáveis. A tripulante do CS-AYG saiu incólume do incidente.
