MINISTÉRIO DAS OBRAS PÚBLICAS, TRANSPORTES E COMUNICAÇÕES  
GABINETE DE PREVENÇÃO E INVESTIGAÇÃO DE ACIDENTES COM AERONAVES

RELATÓRIO SUMÁRIO DE INCIDENTE COM AERONAVE

<b>Data/hora:</b> 2010 / 05 / 21 @ 12:32 UTC <sup>1</sup>	<b>Proc. nº:</b> <b>05 / SUM / 2010</b>
<b>Operador:</b> Gestair Flying Academy	<b>Tipo de Incid.:</b> ATM - Invasão de Pista
<b>Id. da aeronave:</b> Cessna 152, s/n 81019, matrícula <b>CS-ASQ</b>	
<b>Local:</b> Aeródromo Municipal de Cascais	
<b>Tipo de voo:</b> Instrução	<b>Fase do voo / Operação:</b> Rolagem
<b>Ocupantes:</b> Tripulantes / Pax: 1 / Nil	<b>Lesões:</b> Nil
<b>Danos na Aeronave:</b> Nil	
<b>Outros Danos:</b> Nil	
<b>Sinopse:</b> A aeronave entrou na pista sem autorização, provocando o borrego de outra aeronave que se encontrava na aproximação final. Por consubstanciar um Incidente Grave, de acordo com a classificação apresentada no § 6.1.1 do Manual de Prevenção de Incursões de Pista, no Apêndice "C" ao Anexo 13 da ICAO, no Anexo à Directiva 94/56/CE do Conselho da UE, de 21 de Novembro de 1994, no AIP Portugal (ENR 1.14.2) o GPIAA, no cumprimento do nº 1, do artº 11º, do Dec. Lei nº 318/99, de 11 de Agosto, abriu um processo de investigação

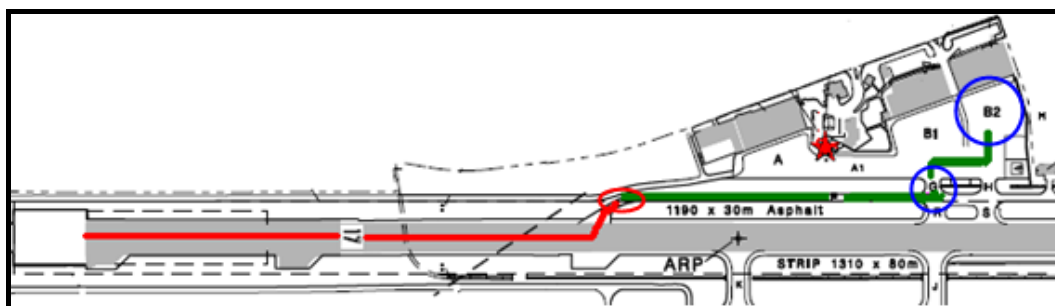
Figura Nº 1

O CS-ASQ encontrava-se estacionado na rampa “B2”, que serve a Escola a que se encontrava afectado, tendo sido autorizado a rolar pelo itinerário representado a verde na figura nº 1.

A partir da posição de espera da pista 17, passou para o controlo da TWR e deveria aguardar autorização para entrar na pista e prosseguir para a posição de descolagem

(fazer *back track*). Sem que tivesse recebido tal autorização, o CS-ASQ entrou na pista e foi interferir com o tráfego em aproximação, obrigando uma aeronave a efectuar um procedimento de aterragem falhada (*borrego*) e provocando demora na aproximação de outras aeronaves.
