RELATÓRIO FINAL DE ACIDENTE

Aeronave: Cessna F150L

CS-AOT

RELATÓRIO FINAL N° 04/ACCID/2010

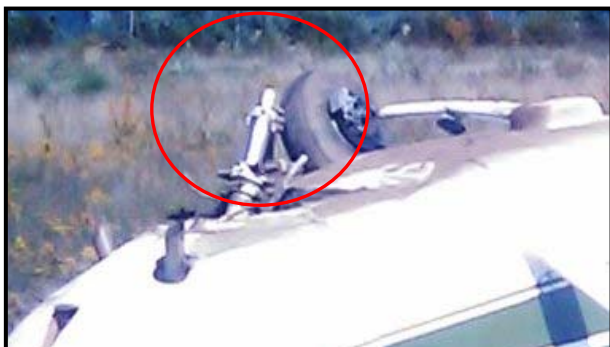
Figura Nº2. – Pormenor da perna de nariz

A aeronave embateu no solo, numa atitude de nariz em baixo, sobre o trem de nariz, que não resistiu ao embate e partiu.

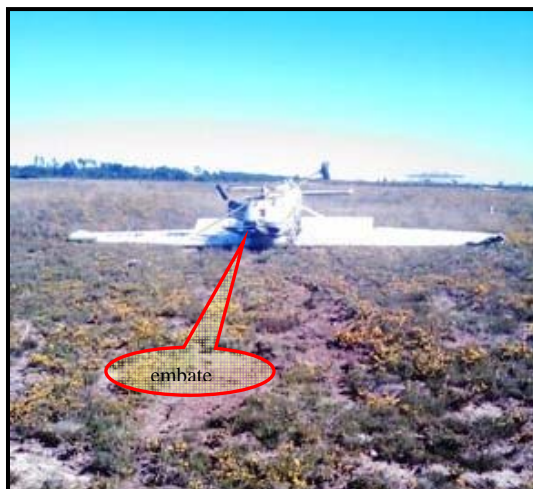
Figura Nº3. – Local do acidente.

De seguida fez de ponto de aplicação sobre o grupo moto propulsor e rodou, sobre o eixo das asas, indo imobilizar-se, a cerca de 40 metros mais à frente, numa posição invertida e aproada em direcção contrária ao do movimento.

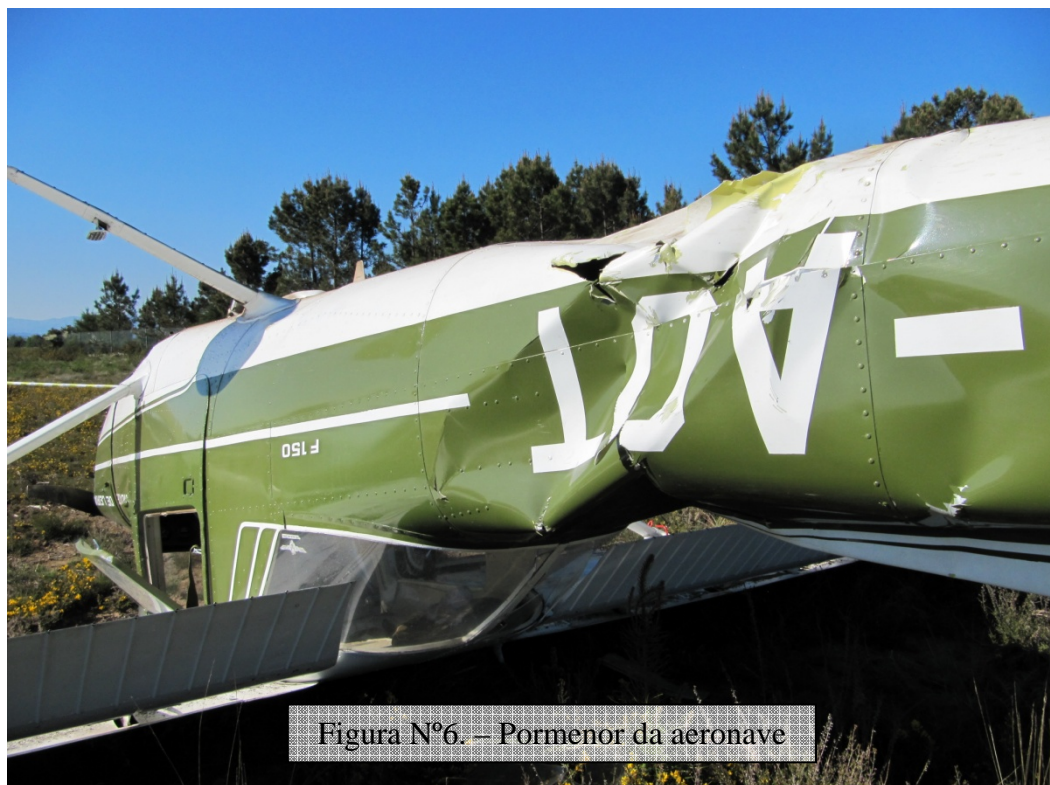
Figura Nº6. – Pormenor da aeronave

O Cessna sofreu danos estruturais no cone de cauda, junto ao bordo de fuga das asas. A perna do trem de proa e a perna esquerda do trem principal fracturaram. A extremidade do leme vertical e o extradorso das asas e fuselagem apresentavam diversas amolgadelas.
