**MINISTÉRIO DAS OBRAS PÚBLICAS, TRANSPORTES E COMUNICAÇÕES
GABINETE DE PREVENÇÃO E INVESTIGAÇÃO DE ACIDENTES COM AERONAVES****RELATÓRIO SUMÁRIO DE INCIDENTE COM AERONAVE**

Data/hora: 2010 / 04 / 12 @ 18:52 UTC ¹	Proc. nº: 04 / SUM / 2010
Operador: TAP Portugal / RYANAIR	Tipo de Incid.: ATM - AIRPROX
Id. da aeronave: Airbus A-319 / Boeing B-737/800	
Local: Aeroporto do Porto (LPPR)	
Tipo de voo: Transporte - Passageiros	Fase do voo / Operação: Aproximação
Ocupantes: Desconhecido / 181	Lesões: Nil
Danos na Aeronave: Nil	
Outros Danos: Nil	
Sinopse: O TAP-1580 (A-319) voava do aeroporto da Madeira (LPMA) para o Porto (LPPR) e o RYR-69VN (B-737) voava de Birmingham (EGBB) para o Porto (LPPR) . Já em contacto com a APP do Porto, o voo TAP-1580 foi autorizado para uma entrada directa para o VOR/DME da pista 35, com uma altitude inicial de 3000ft em XAPIM, enquanto que o voo RYR-69VN era autorizado para 4000ft, procedendo para o PR 633 e, daí manter o rumo até ser instruído para voltar para a perna base. Porque o TAP-1580 se aproximava com grande velocidade, reduziu a sua razão de descida de modo a reduzir a velocidade e configurar a aeronave, para iniciar o procedimento, o que fez com

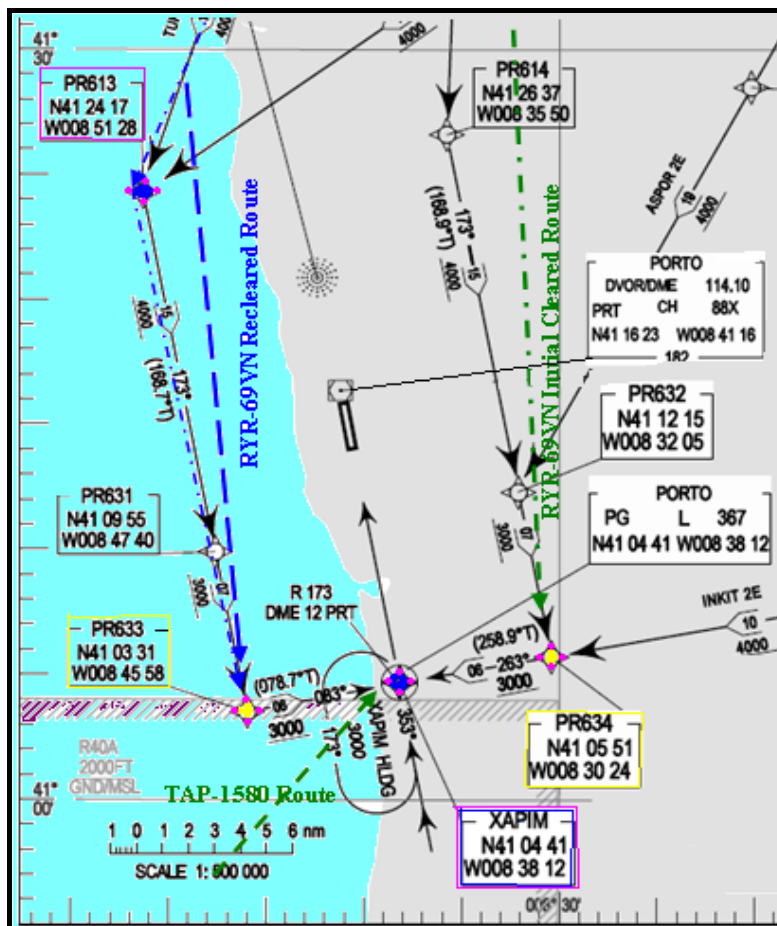
Figura Nº 1

Às 18:40:59, o Controlador da APP do Porto contactou com Santiago para que o RYR-69VN fosse autorizado a prosseguir directo para o ponto PR613 (figura nº 1).

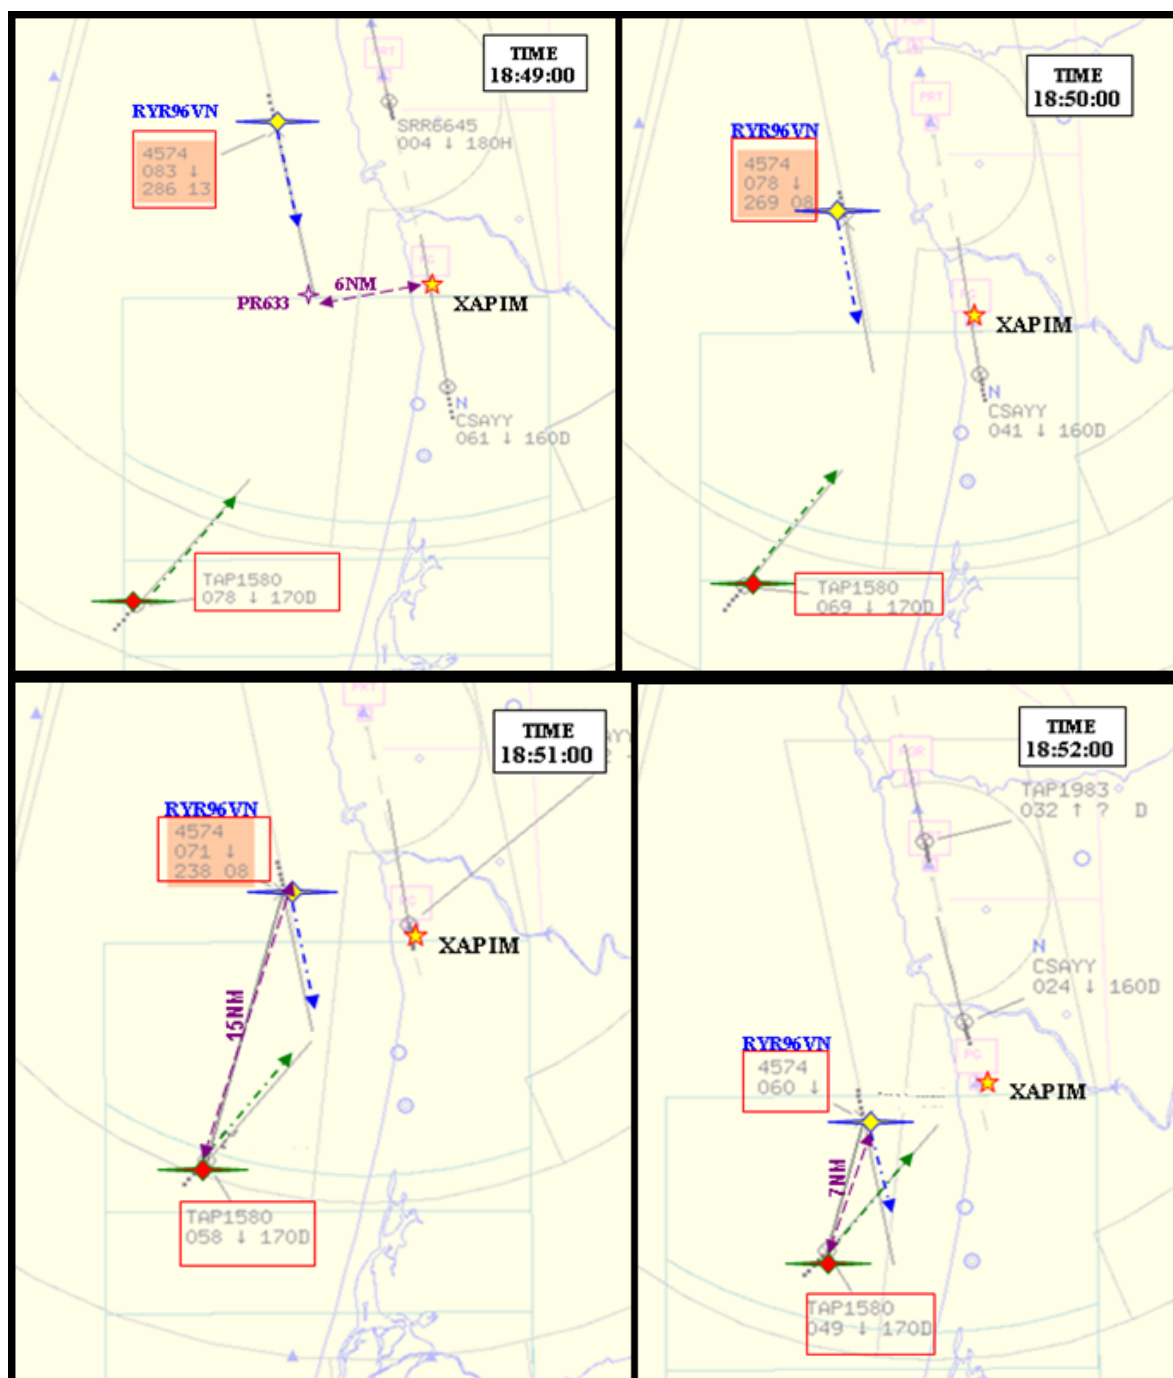
Figura Nº 2

Perante esta resposta, o CTA, usando da sua prerrogativa e exclusiva competência da gestão dos fluxos de tráfego, decidiu dar prioridade para aterragem ao TAP-1580 e, acompanhando a evolução das aeronaves no ecrã do radar (figura 2), transmitiu as seguintes instruções:

Horas	Para o RYR-69VN	Horas	Para o TAP-1580
18:48:52	- Parar a descida a FL70 e reduzir para a velocidade mínima com avião limpo.	18:49:39	- Descer para 3000ft, no QNH 1005hPc.
18:50:13	- Continuar a descida para FL060;	18:50:38	- Autorizado a efectuar uma aproximação VOR/DME para a pista 35.
18:50:48	- Manter o rumo após passar o PR633.		
18:51:38	- Descer para 4000ft, no QNH 1005hPc.

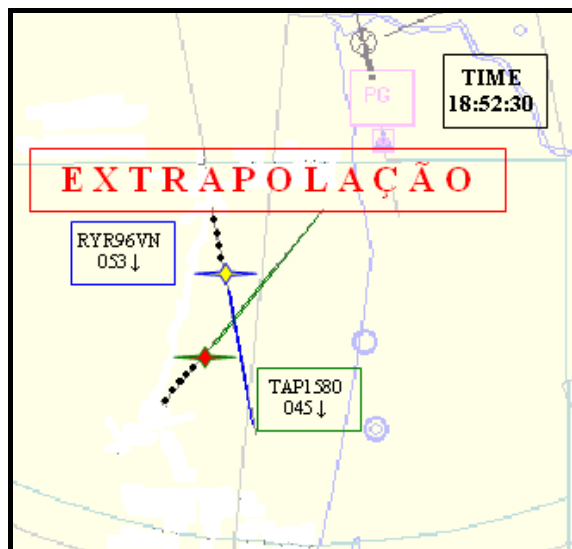
Figura Nº 3

Às 18:52:25, o RYR-69VN, já com uma razão de descida normal (1100ft/m), aproximava-se de 5000ft e, com o TCAS indicando um TA âmbar, reduziu para 400ft/m e questionou o CTA para saber se era aquele tráfego, 800ft abaixo e cruzando da direita para a esquerda, que iria aterrar à sua frente (*figura nº 3*). Recebeu a confirmação e foi informado que seria chamado para voltar à esquerda, dentro de um minuto.

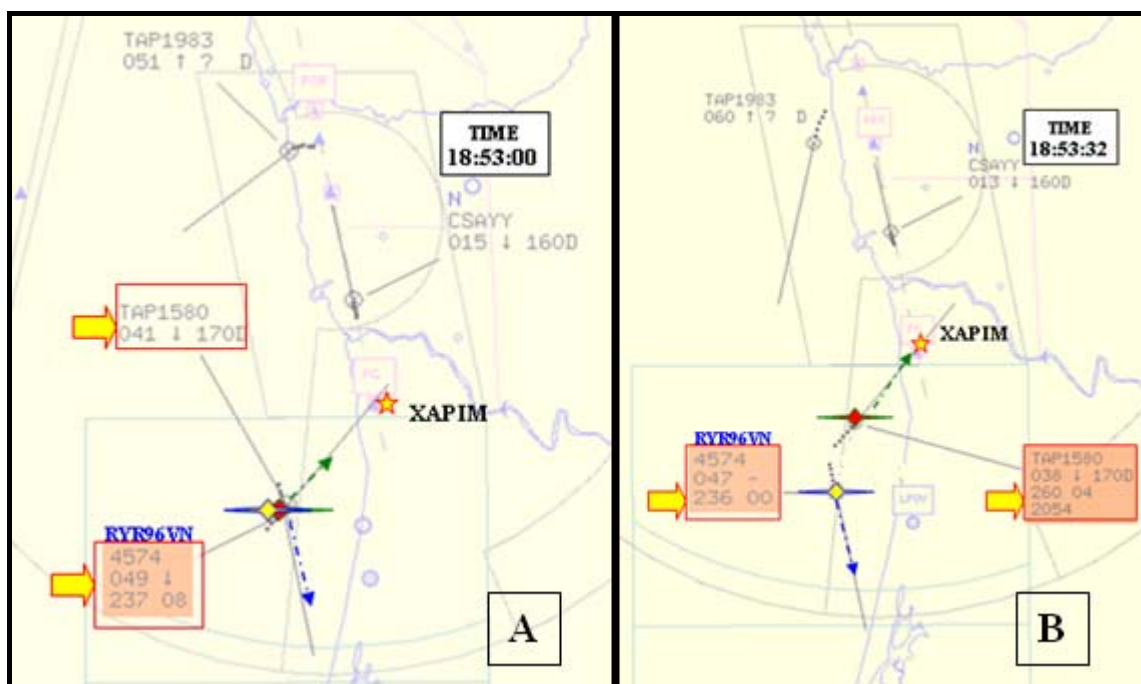
Figura Nº 4

O RYR-69VN referiu ainda (18:52:54) que a outra aeronave se encontrava 800ft abaixo (*figura nº 4A*), ao que foi respondido que estaria 1000ft abaixo. Logo de seguida ouviu-se uma voz (em português), na frequência, dizendo "... uhmmm ...continua a descer,...o tráfego".

Às 18:53:18 o CTA informou o RYR-69VN que esperasse continuar a descida quando o TAP atingisse 3000ft . Nesta altura o TAP-1580 encontrava-se a passar 3900ft e tinha diminuído a sua razão de descida (400ft/m), para poder reduzir a velocidade (*figura nº 4B*).

Tendo sido autorizado a descer para 4000ft, quando o TAP-1580 (a cerca de 10NM) estava a passar 5400ft, o RYR-69VN veio cruzar com o tráfego com uma separação vertical de 800ft, **porque reduziu a sua razão de descida ao ter um alerta TCAS/TA e procurar evitar um TCAS/RA**. Se o RYR-69VN tivesse mantido a razão de descida, as aeronaves iriam encontrar-se a 4100ft, 6NM a Sul do PR633 (*figura nº 4A*), a não ser que qualquer sistema de segurança tivesse actuado atempadamente. De estranhar a não actuação do STCA, com as aeronaves em rotas convergentes e uma separação de 800ft a ± 5 NM.

Para poder reduzir a velocidade e configurar a aeronave para a aproximação, o TAP-1580 diminuiu a sua razão de descida, antes de atingir a altitude assinalada, sem ter coordenado com a APP, colocando a aeronave numa rota de conflito com o RYR-69VN, que havia sido autorizado para 4000ft. As aeronaves iriam encontrar-se a uma altitude de 4100ft, com o TAP-1580 1100ft acima da altitude para que fora autorizado e 100ft acima da altitude para que o RYR-69VN fora autorizado a descer.

“Que inclua nas suas acções de formação a análise e discussão desta e outras situações semelhantes, de modo a sensibilizar os controladores para a necessidade de detectar com antecipação as reacções das tripulações e estarem atentos às alterações de altitudes e razões de descida, de modo a evitar transmitir autorizações que possam vir a potenciar situações de perda de separação entre as aeronaves”.
