MINISTÉRIO DAS OBRAS PÚBLICAS, TRANSPORTES E COMUNICAÇÕES
GABINETE DE PREVENÇÃO E INVESTIGAÇÃO DE ACIDENTES COM AERONAVES

RELATÓRIO SUMÁRIO DE INCIDENTE COM AERONAVE

Data/hora: 2010 / 04 / 04 @ 19:55 UTC ¹	Proc. nº: 03 / SUM / 2010
Operador: Aer Lingus Teoranta	Tipo de Incid.: ATM
Id. da aeronave: Airbus A-320, matrícula EI-DEK	
Local: NAVIX (ponto de transição oceânico entre a CTA de Lisboa e a OCA de Sta. Maria)	
Tipo de voo: Transporte Passageiros	Fase do voo / Operação: Cruzeiro
Ocupantes: Tripulantes / Pax: unknown	Lesões: Nil
Danos na Aeronave: Nil	
Outros Danos: Nil	
Sinopse: A aeronave voava de Tenerife (TFS) para Belfast (BFS), tendo recebido, por datalink, uma clearance oceânica para FL360. Quando se aproximava do ponto NAVIX, o controlo oceânico de Sta. Maria pediu ao controlador do sector Madeira do ACC de Lisboa para perguntar se o EIN943 aceitava o FL370, ao que este respondeu afirmativamente e foi instruído a subir para este nível. Quando o voo entrou em contacto com o Radiotelefone de Sta Maria, para confirmação da alteração da clearance, foi informado que a sua autorização era para FL360. Enquanto esta situação era esclarecida entre os controladores, a aeronave a

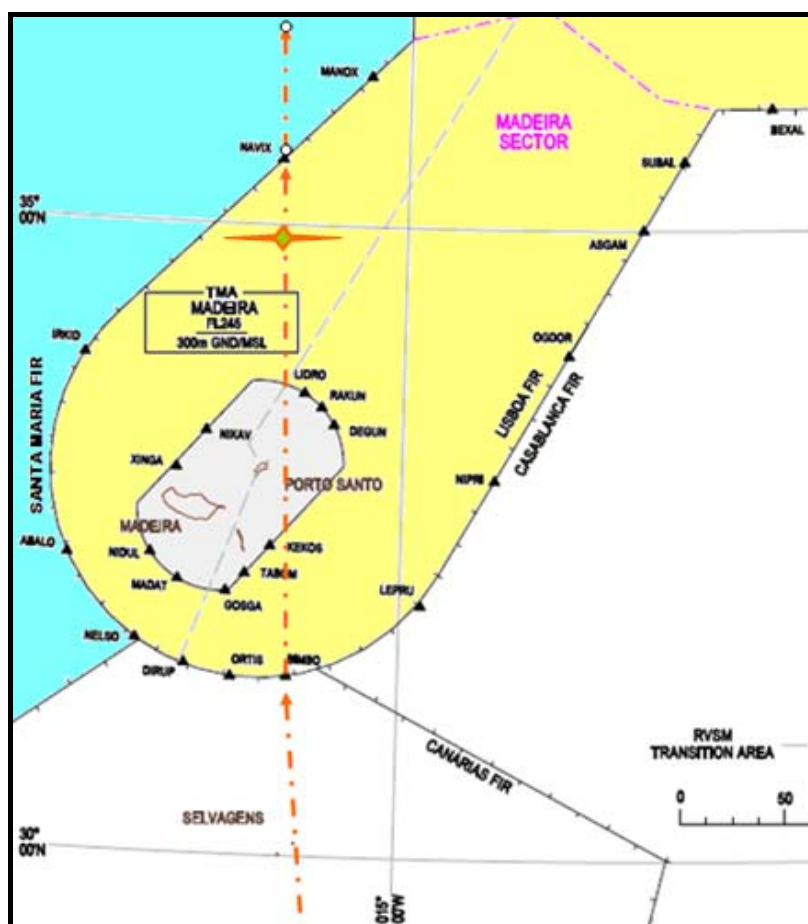
Figura Nº 2

Às 19:48:31, com a aeronave ainda a 47NM de NAVIX (*figura nº 2*), o controlador de Sta Maria (ATCO SMA) contactou o controlador do sector Madeira (ATCO LIS) e pediu-lhe para confirmar junto do EIN-943 se este aceitava o FL370, em virtude de ir cruzar com o MEDIC-01 que estava em vias de ser autorizado para o FL360 e não sabia ainda se iriam entrar em conflito horizontal.

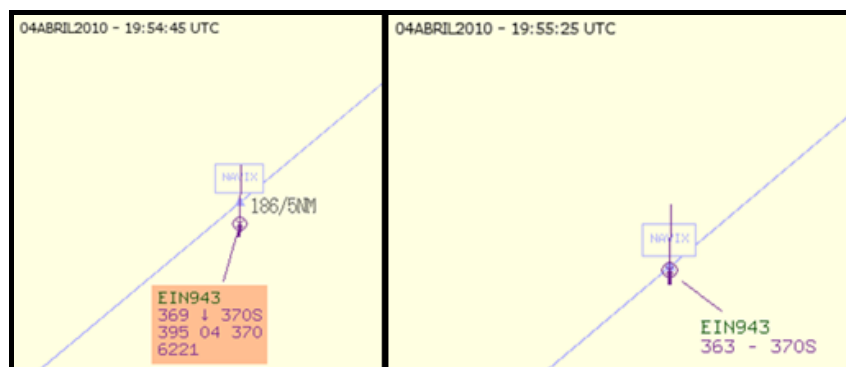
Figura Nº 3

De novo em contacto com CONLIS (19:54:37) o EIN-943 informou que a sua clearance oceânica estava aprovada para FL360 e, por se estar a aproximar do ponto de entrada, estava a descer, tendo o controlador instruído para manter FL370, pois estava a visualizar (*no radar*) tráfego a FL360. O EIN-943 retorquiu que não ia entrar na oceânica sem ter a aprovação do FL370 e que iria entrar em espera em NAVIX (*figura nº 3*), até a situação ser esclarecida, retornando a FL370.

O EIN-943 iniciou uma volta pela direita e, pelas 19:57, depois de ter recebido nova clearance para FL370, retomou a navegação para a posição seguinte (40N016W), tendo interrompido a volta de espera ao fim de cerca de 45° de volta.

Por ter desviado para a direita da linha central, a aeronave foi estabilizada numa rota “off-set”, cerca de 2NM à direita da linha central, até ao ponto de reporte 40°N 016°W.

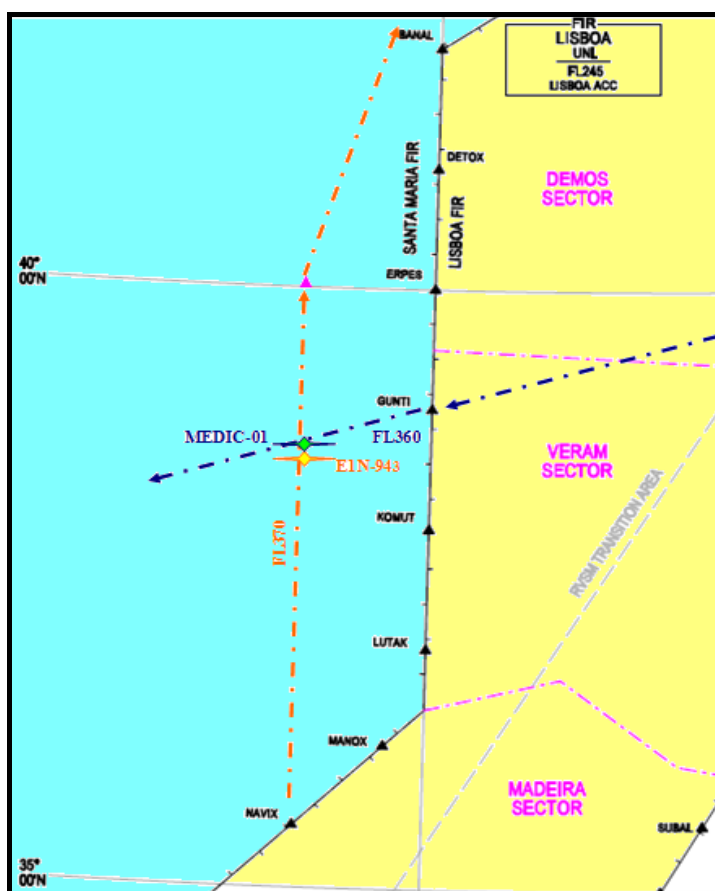
Figura Nº 4

Antes de atingir essa posição ($\pm 80NM$ antes), o EIN-943 teve um TCAS/TA, com tráfego a cruzar da direita para a esquerda, 1000ft abaixo e 2NM à frente (*figura nº 4*).

Tratava-se do MEDIC-01 de GUNTI para 38°N020°W, a FL360, o qual originara a alteração de nível de voo proposta por CONTATL.

Ao aproximar-se de 40°N, o EIN-943 teve um TICAS/TA provocado pelo MEDIC-01 que cruzou 2NM à frente e 1000ft abaixo (*FL360*).
