**GABINETE DE PREVENÇÃO E INVESTIGAÇÃO DE ACIDENTES COM AERONAVES
(G.P.I.A.A.)**

RELATÓRIO DO ACIDENTE
COM O ULTRALEVE MOTORIZADO,
MARCA **COSMOS**, MODELO **CHRONOS 16**, REGISTO
CS-UFX
OCORRIDO EM TRUTAS, MARINHA GRANDE
EM 07 DE DEZEMBRO DE 2003

RELATÓRIO TÉCNICO N.º 61/ACCID/2003

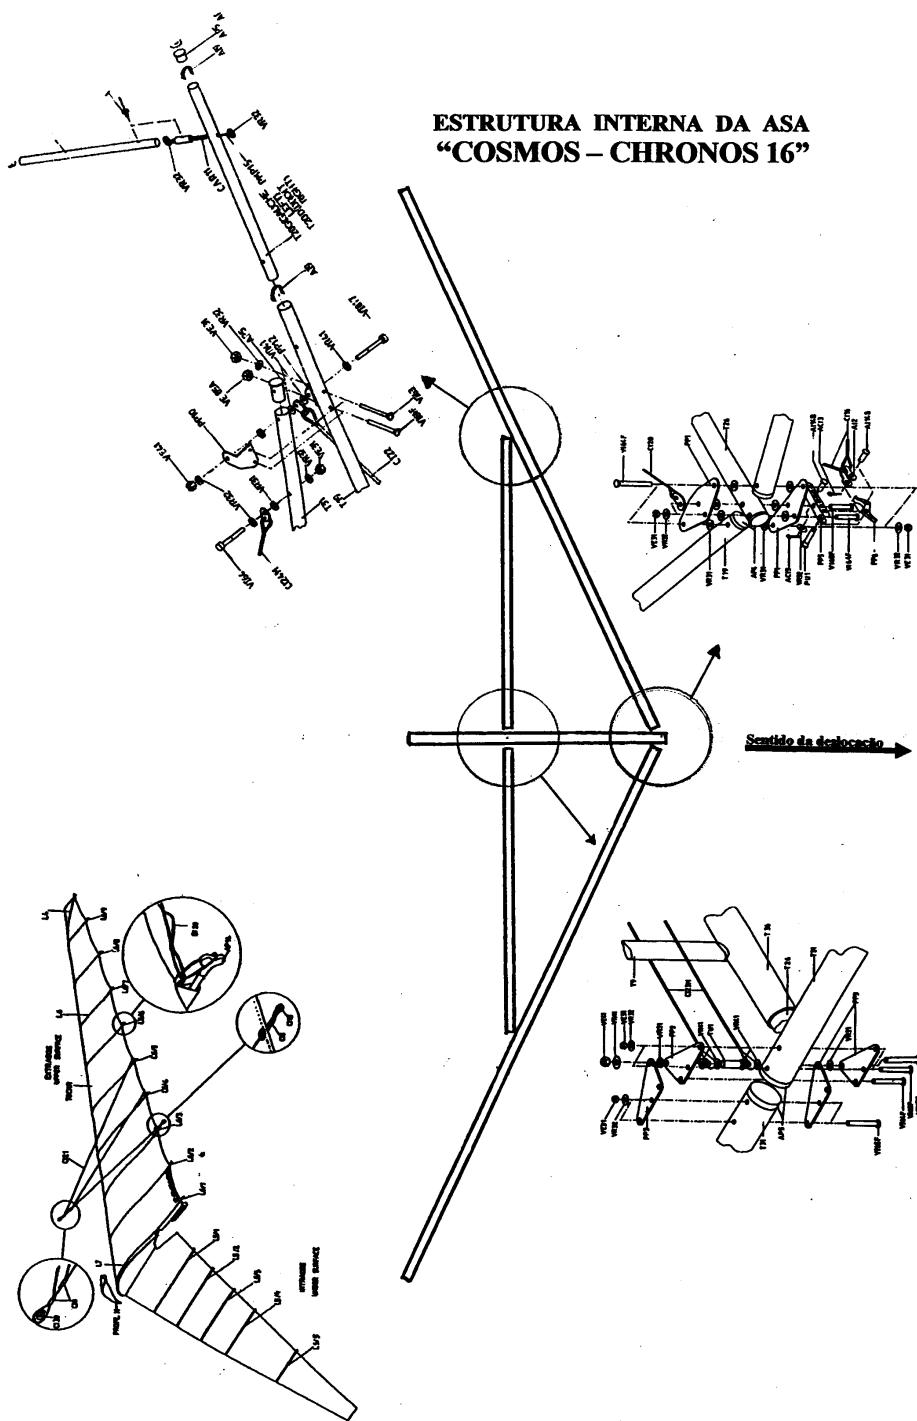
Figura N° 1

Retirados os restos da tela que formava o revestimento da asa e removidos os cabos de ligação, posicionaram-se os tubos, que constituem a estrutura da asa, de forma a ocuparem a sua posição relativa, de acordo com o esquema da estrutura da asa representado na figura nº 1.

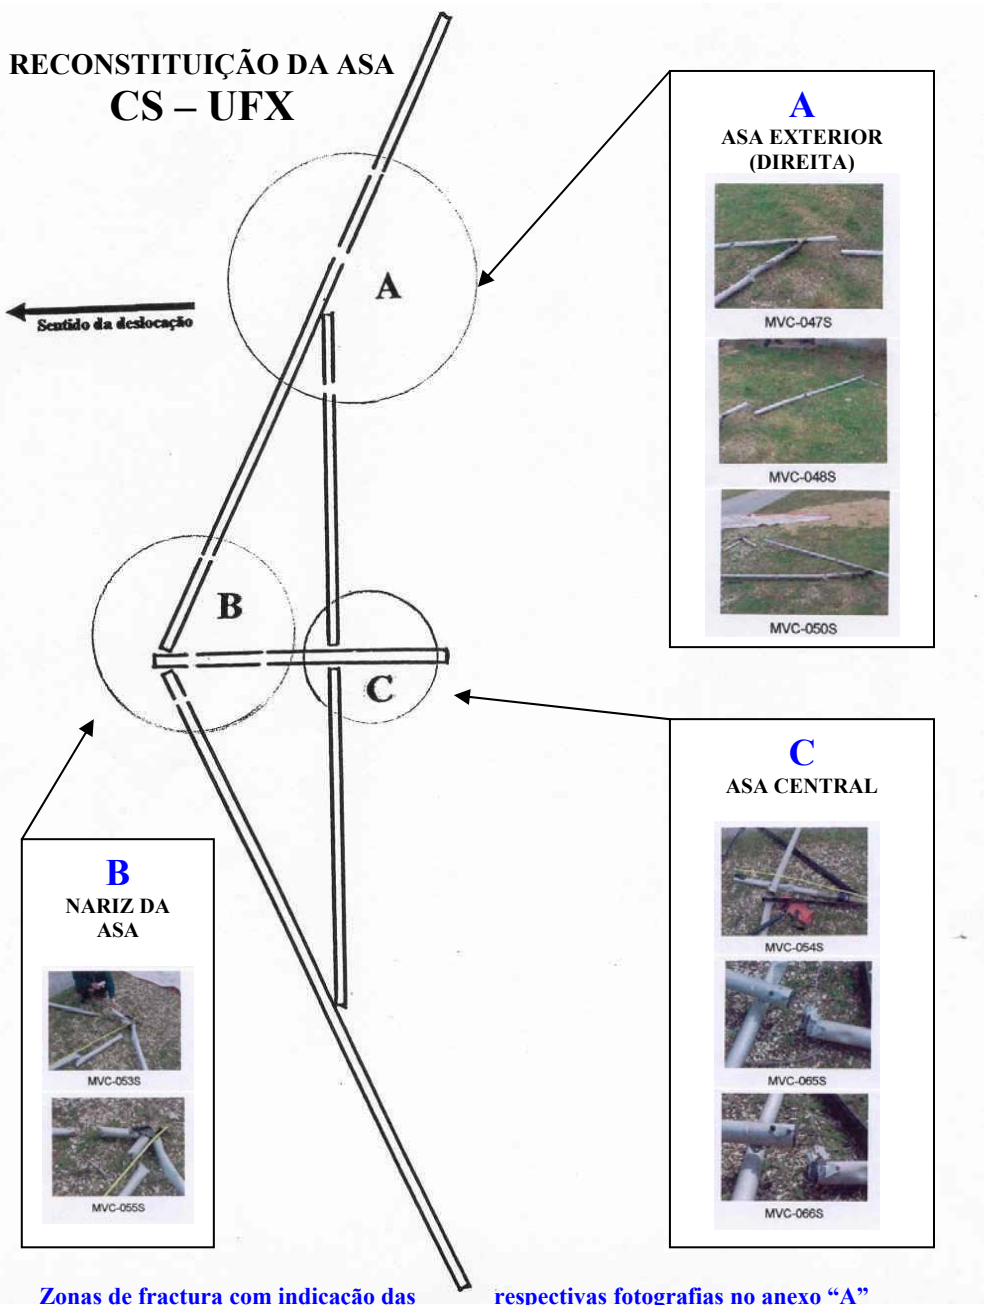
Figura N° 2

Conforme indicado na figura nº 2, verificou-se que:

- a) A estrutura do lado esquerdo da asa apresentava-se praticamente intacta, sem qualquer torção e com ligeiros empenos, que podem ter sido provocados no manuseamento para a retirada dos destroços do telhado da habitação;
- b) A estrutura da parte central e do lado direito apresentava diversas fracturas, ao longo dos tubos e nas ferragens de ligação e fixação dos mesmos;
- c) Todas as fracturas confirmam a acção de forças laterais de corte, paralelas ao plano da asa, não havendo deformações provenientes de forças verticais ou de torção;

d) Não foram detectados quaisquer indícios de ter havido intervenção de reparação da estrutura, pois todos os materiais que foram encontrados eram peças genuínas.

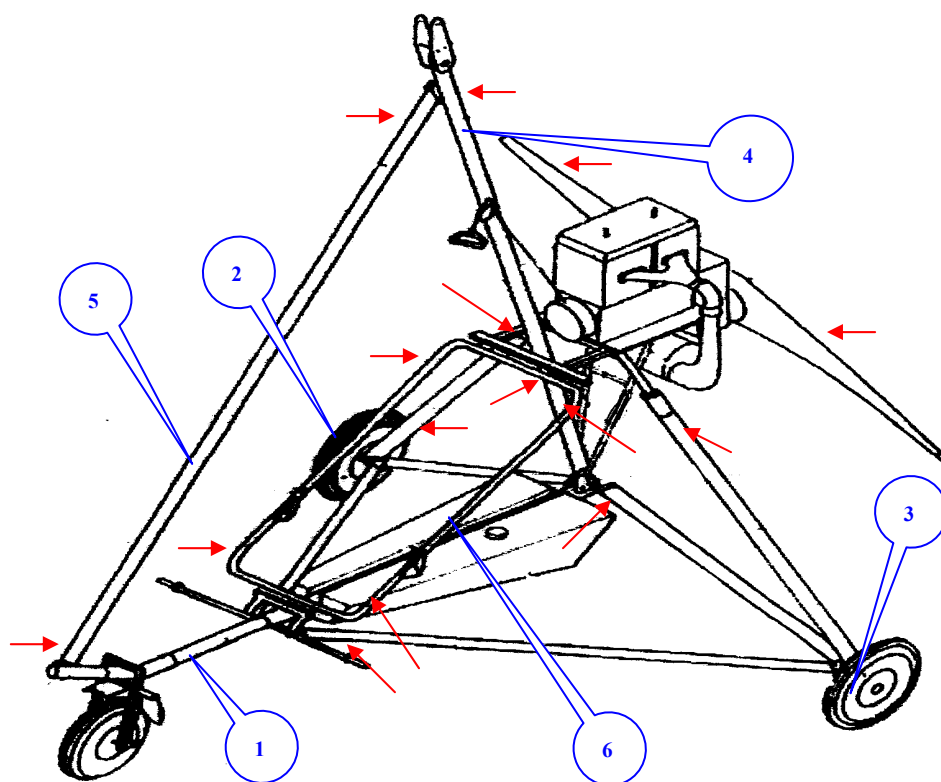
Figura N° 3

Na impossibilidade de fazer a reconstituição do triciclo, para compreender a forma como terá ocorrido a colisão da aeronave com o telhado, identificaram-se as partes e comparou-se com o esquema da figura nº 3.

As setas encarnadas indicam o lugar das principais fracturas da estrutura.

Na inspeção efectuada aos destroços verificou-se que o triciclo foi o componente mais danificado neste acidente, sendo de assinalar o seguinte:

- A carenagem do nariz do habitáculo apresentava um forte vinco do lado direito, com elevados danos nesse mesmo lado e ligeiros danos na frente e no lado esquerdo;

- A barra horizontal de suporte das cadeiras (1) encontrava-se empenada, mas sem fracturas e com a roda de nariz, carenagem, painel de instrumentos e suportes dos pés acoplados;

- A roda do lado direito (2) encontrava-se solta, tendo sido separada do cubo devido a fractura provocada por forças de tracção aproximadamente paralelas ao eixo, estando o cubo ligado aos tirantes de suporte, os quais haviam fracturado junto das ligações à barra vertical (4) e continuavam ligados à barra horizontal (1);

- A roda do lado esquerdo (3) estava acoplada aos tirantes de suporte respectivos e estes separados da restante estrutura;
- A barra vertical (4), que faz a ligação entre o triciclo e a asa, fracturou logo abaixo da ligação do suporte do motor e junto da ligação superior (na região central da asa);

- f) A barra oblíqua (5), que liga a parte superior da barra vertical (4) com a parte da frente da barra horizontal (1), fracturou nas duas extremidades e dobrou na zona mediana, ficando em arco;
 - g) O trapézio de controlo pendular (*não representado*) ficou acoplado na parte superior mas a barra horizontal fracturou junto da ligação ao tirante do lado esquerdo;
 - h) Os assentos foram projectados para fora do habitáculo, tendo a estrutura (6) fracturado em diversos pontos.

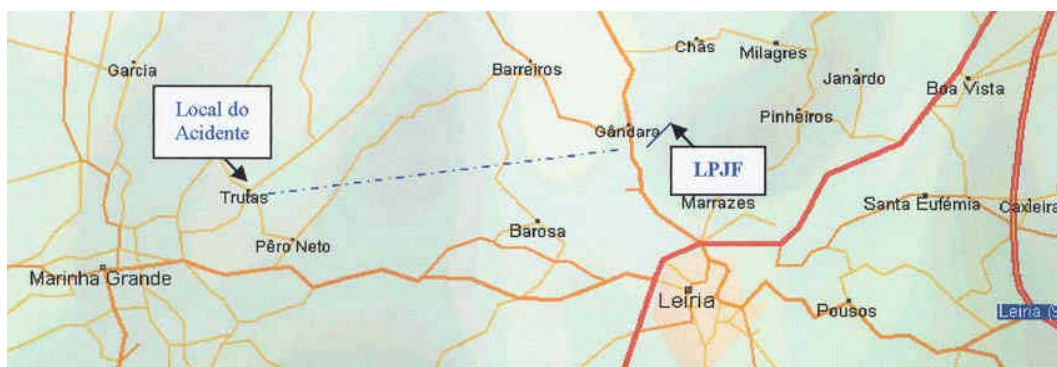
Figura N° 4

Chegados ao aeródromo retiraram a aeronave do hangar, o piloto preparou a mistura de combustível, efectuou a inspecção antes de voo, embarcou juntamente com o passageiro e descolou com destino a Trutas (*figura n° 4*).

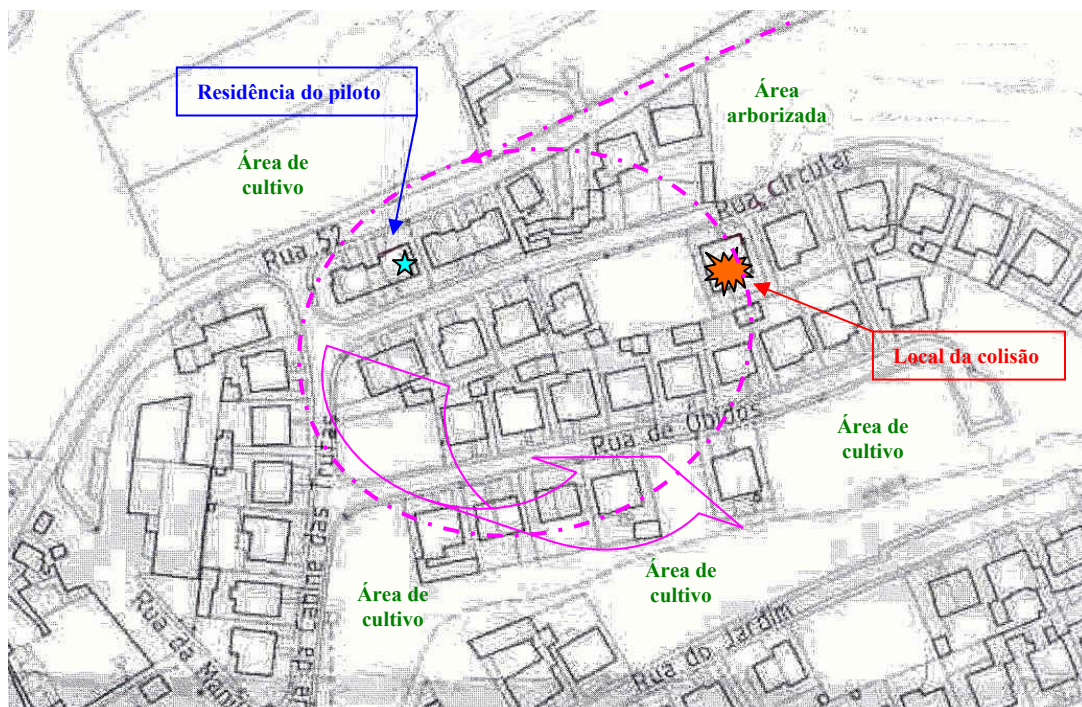
Figura Nº 5

Porque se encontrava a voar a baixa altitude, descrevendo voltas relativamente apertadas e com uma massa superior ao máximo permitido, presume-se que a aeronave tenha perdido altitude e velocidade e, quando se preparava para voltar para uma nova passagem, o piloto deparou com um obstáculo que lhe terá parecido mais alto que a trajectória do voo (uma pequena mata com árvores de grande porte).

Para evitar a colisão com as árvores, terá tentado subir e/ou apertar um pouco mais a volta.

Esta manobra provocou a entrada em perda da aeronave e consequente despenhamento sobre o telhado que ficava por baixo da sua trajectória (figura nº 5).

A entrada em perda da aeronave provocou uma rotação para a direita e o triciclo embateu violentamente, com o seu lado direito inferior e a roda do mesmo

lado, numa das vigas principais do telhado, provocando a fractura desta, ao mesmo tempo que a asa direita colidia com as telhas e outras vigas auxiliares e fracturava em diversos pontos.

A cedência do telhado permitiu a entrada do triciclo para dentro do sótão, arrastando consigo os fragmentos da asa direita e deixando a asa esquerda, quase intacta, sobre o telhado.
