RELATÓRIO PRELIMINAR DE ACIDENTE

KAMOV KA-32A11BC

CS - HMO

RELATÓRIO PRELIMINAR DE ACIDENTE Nº 15/ACCID/2012

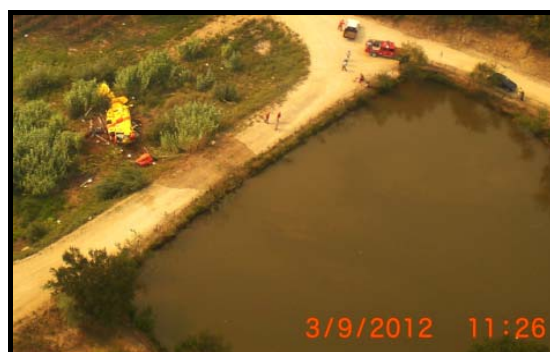
Figura Nº 2

Depois de ter efectuado quarto descargas, a tripulação veio mais uma vez efectuar o reabastecimento. Já abastecido, quando o helicóptero subia e ia iniciar o movimento de translação, a tripulação sentiu a falha de um motor e o helicóptero a perder altitude, mesmo depois de ter aumentado o passo colectivo do rotor e o outro motor ter acelerado para potência de emergência “*Modo Extraordinário*”. Sem que o balde tivesse sido largado, a aeronave precipitou-se no solo, em frente (*figura nº 2*), acabando o outro motor por parar por si próprio.

Ambos os pilotos abandonaram a cabina pelos próprios meios, o Comandante ileso e o Copiloto com alguns arranhões e um dedo do pé direito partido. O helicóptero sofreu danos substanciais, com ambos os rotores destruídos, a frente da cabina esmagada, a cauda torcida e rasgada e com arranhadelas e mossas na fuselagem.

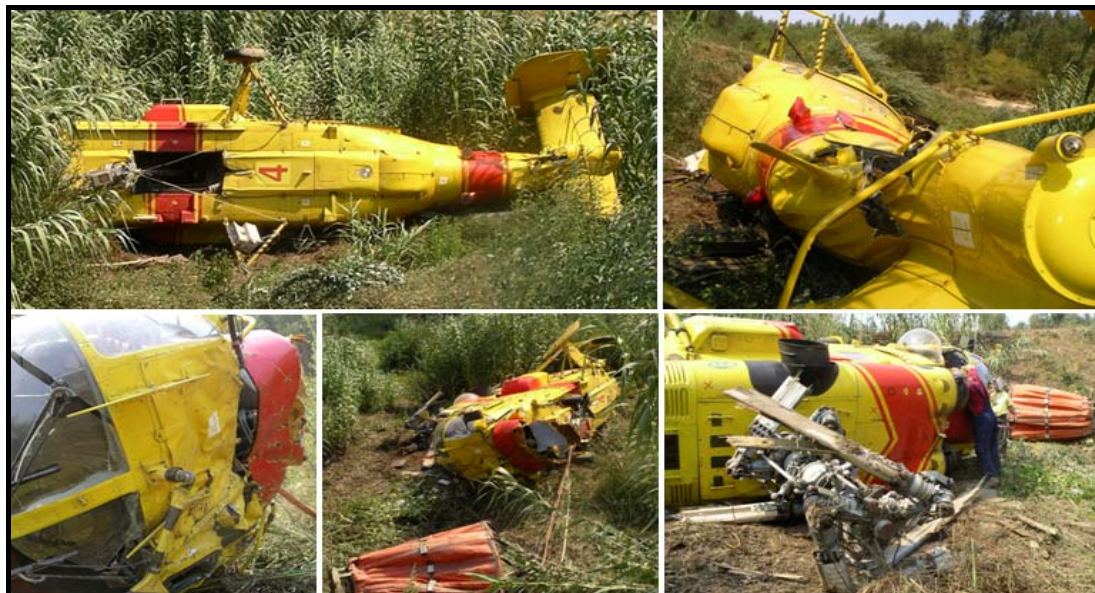
Figura Nº 5

Os destroços encontravam-se concentrados no mesmo lugar, apenas fragmentos das pás dos rotores estavam espalhados por uma área maior, repousando sobre o lado direito, sem danos estruturais graves, com excepção da cauda partida e da parte frontal da cabina de pilotagem esmagada, especialmente do seu lado direito (*figura nº 5*).

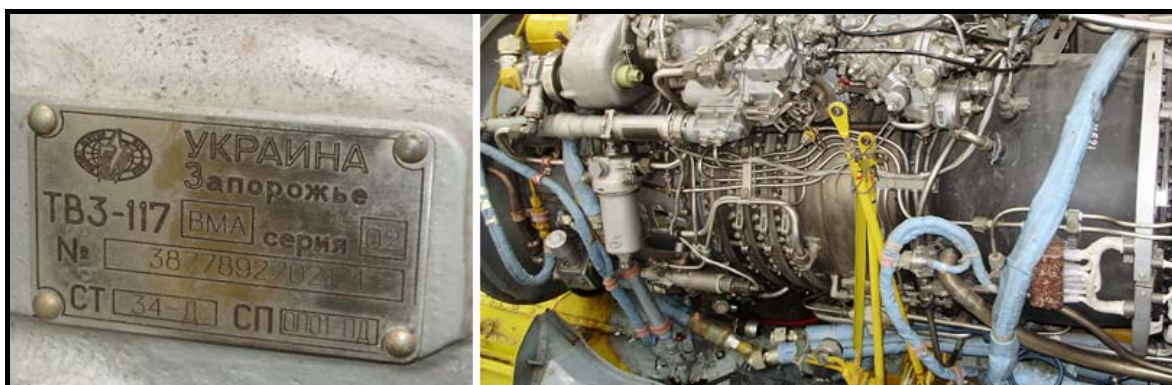
Figura Nº 6

No lado esquerdo da aeronave (posição # 1) estava instalado o motor TB3-117BMA série 02, s/n 3877892702121, o qual se apresentava limpo e cuidado, com todos os acessórios montados e freios nos respectivos lugares (*figura nº 6*).

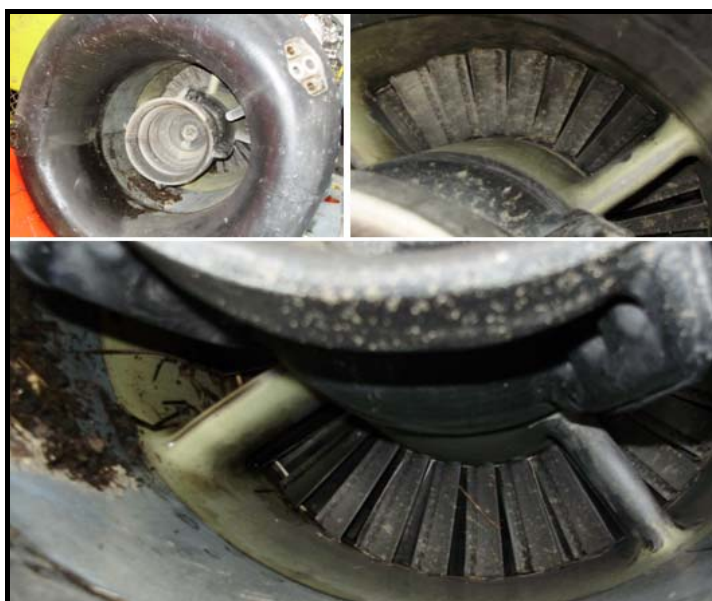
Picture Nr 7

Depois de removida a rede de protecção de poeiras, da entrada de ar do motor, foram encontradas algumas palhas húmidas, provavelmente ingeridas depois do impacto com o solo e derrame da água do balde.

Olhando de frente para o 1º andar do compressor, notam-se algumas palhetas ligeiramente danificadas, por impacto de objectos estranhos, antes do acidente (*figura nº 7*).

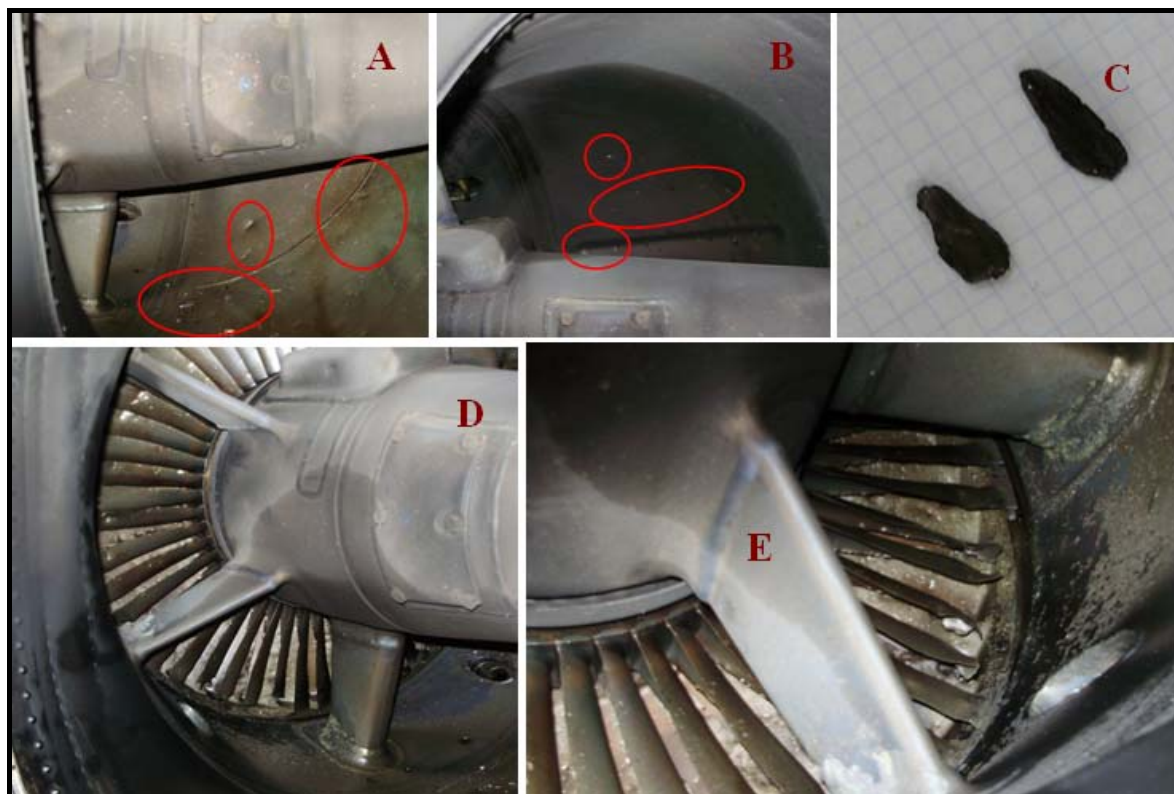
Figura Nº 8

Uma olhada na parte posterior do motor revelou uma tubeira de escape profusamente “picada” e perfurada nalguns pontos, especialmente na zona de curvatura (*figura nº 8 A & B*).

Na parte inferior da tubeira encontravam-se alguns fragmentos (2cm X 1cm), provenientes da fractura das palhetas da turbina (*figura nº 8 C*). De facto, eram visíveis os danos sofridos pelo 2º andar da turbina livre e das “nozzles guide vanes” (NGV) (*figura nº 8 D & E*).

- 9° - O helicóptero sofreu danos substanciais;
- 10° - Um exame preliminar ao motor # 1 detectou a secção das turbinas destruída por fracturas térmicas e mecânicas, especialmente os rotores e NGV de ambos os andares da turbina de alta pressão e do 1° andar da turbina livre;

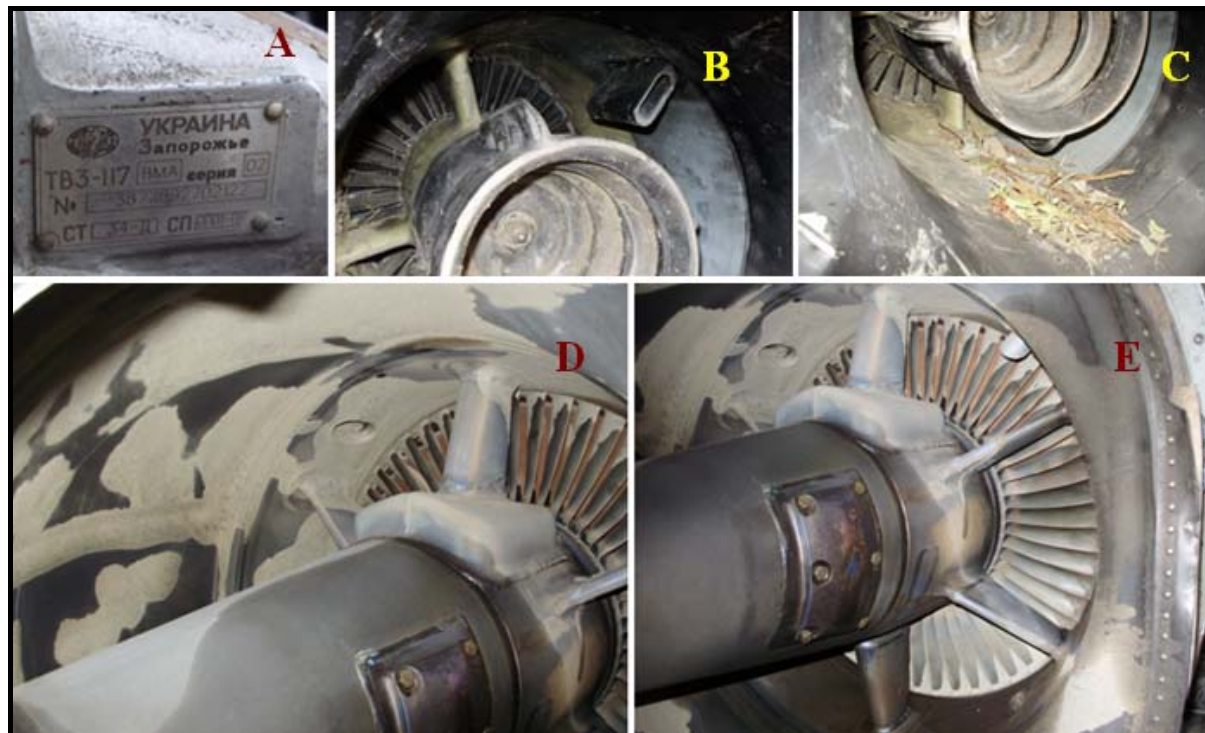
Figura Nº 9

No lado direito da aeronave (posição # 2) estava instalado o motor TB3-117BMA série 02, s/n 3877892702122 (figura nº 9 A).

Tal como o anterior, o seu aspecto era limpo e cuidado. Na entrada de ar do motor foi encontrada uma grande quantidade de lixo, composto por resíduos vegetais, ingeridos pelo motor quando este se encontrava no chão e o balde verteu a água remanescente. Para além disso, o 1º andar do compressor apresentava-se em boas condições e apto para uma operação normal (*figura nº 9 B & C*).

Olhando da parte posterior, a turbina livre parecia em boas condições mas eram visíveis algumas manchas e acumulação de lama dentro da tubeira de escape (*figura nº 9 D & E*).

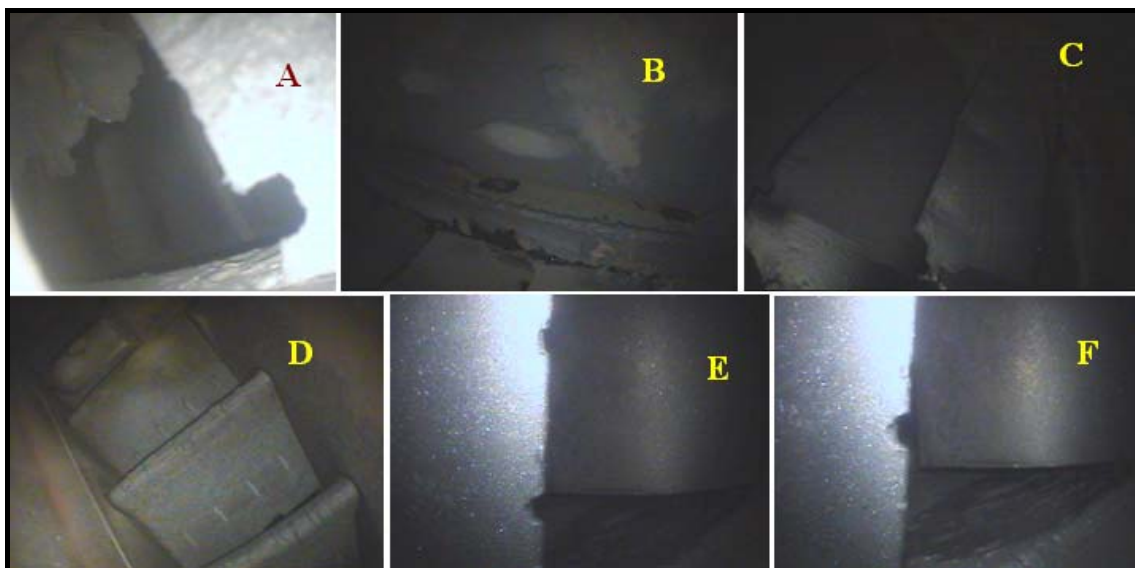
Figura N° 10

O 2º andar da turbina livre, bem como as NGV, apresentava algumas palhetas fracturadas, mas o 1º andar estava completamente destruído, restando apenas alguns cotos das palhetas. O mesmo acontecia com ambos os andares da turbina de alta pressão e das respectivas NGV, de que restaram ligeiras excrescências apenas (*figura nº 10 A, B & C*).

A secção do Compressor apresentava-se em bom estado, compatível com o tempo de serviço, com apenas algumas pequenas marcas e falhas de material (bocas) em algumas palhetas (*figura nº 10 D, E & F*).

- 1ª - Exame detalhado ao motor # 1, com desmontagem e perícias subsequentes, nas instalações do desenhador, na presença de todas as partes interessadas;
- 2ª - Exame e testes específicos às unidades e componentes do motor # 1 (incluindo a Unidade de Controlo de Temperatura), conforme necessário;
- 3ª - Análise mais aprofundada dos dados dos gravadores de voo, em particular do desenrolar do voo e do comportamento dos motores;
- 4ª - Avaliação dos procedimentos operacionais e de manutenção, comparando com os dados obtidos e as práticas e procedimentos recomendados pelos manuais aprovados.

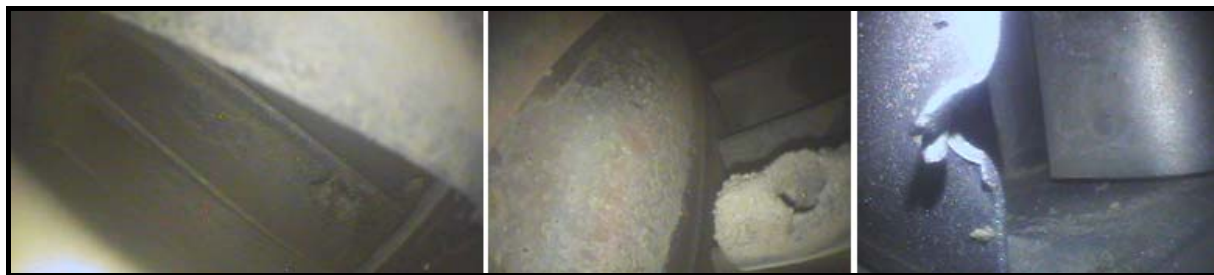
Figura Nº 11

O exame borescópico ao motor # 2 não mostrou nada de anormal em qualquer secção do motor, além do desgaste e erosão que seria de esperar, detectando apenas uma palheta com uma falha de material (boca) acentuada (*figura nº 11*).

Ao longo das vias internas do fluxo de ar era notória uma grande quantidade de lama e alguns cristais, fruto da água suja que foi ingerida pelo motor depois do impacto.
