RELATÓRIO DE INCIDENTE COM AERONAVE

Data/hora: 05-02-2012; 15:30 UTC ¹	Proc. n.º: 02 / INCID / 2012
Operador: Aero Clube de Leiria	Tipo de Incid.: SAÍDA DE PISTA
Id. da aeronave: Piper PA-18/150, s/n 7723, matrícula CS-AQN	
Local: Aeródromo José Ferrinho, Leiria	
Tipo de voo: Lazer	Fase do voo / Operação: Descolagem
Ocupantes: Tripulantes / Pax: 1 / 1	Lesões: Nil
Danos na Aeronave: Ligeiros	
Outros Danos: Nil	
Sinopse: A aeronave Piper Super Cub, com a matrícula CS-AQN, propriedade do Aero Clube de Leiria, efectuava um voo local nas imediações do aeródromo José Ferrinho, em Leiria, integrado numa iniciativa promocional de baptismos de voo. Após a aterragem, na pista 02, o piloto deixou o avião rolar alguns metros e remeteu motor para a potência de descolagem, a fim de efectuar mais uma volta de pista. Quando a aeronave começou a desviar-se do eixo central da pista, tentou controlar a direcção, mas não o conseguiu, por sentir que os comandos de direcção se encontravam bloqueados. Reduziu de imediato o motor mas não conseguiu evitar que o avião saísse do asfalto para a berma do lado esquerdo. A perna esquerda do trem colapsou e a ponta da asa esquerda e o hélice colidiram com o solo

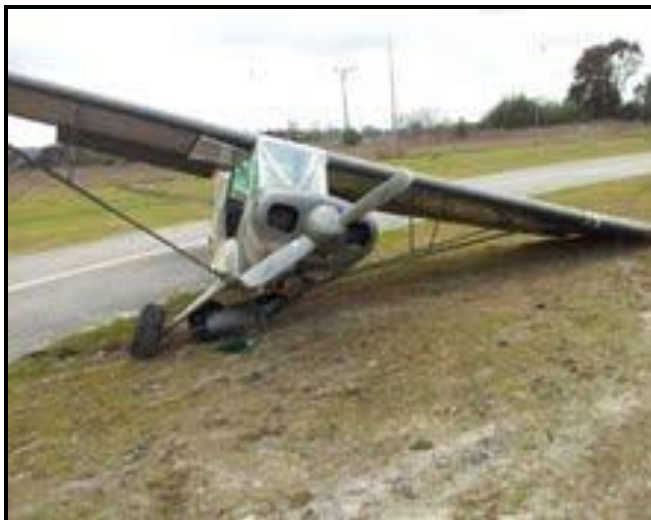
Figura Nº 1

À medida que ia aumentando a potência do motor verificou que não conseguia mover os pedais, para contrariar o efeito de torque e evitar a fuga da aeronave para a esquerda. Reduziu de imediato a potência do motor mas não conseguiu evitar que a aeronave saísse da pista e, tendo a roda esquerda embatido numa saliência do terreno, na berma da pista, o trem principal esquerdo colapsou (*figura nº 1*).

Como consequência a ponta da asa esquerda e as pontas das pás do hélice colidiram com o solo, ficando ligeiramente danificadas

As irregularidades do terreno acabaram por provocar a fractura da perna esquerda do trem principal, com as consequências conhecidas.
